## ALLEGATO 13 – FOTOGRAFIE ESTERNE ED INTERNE

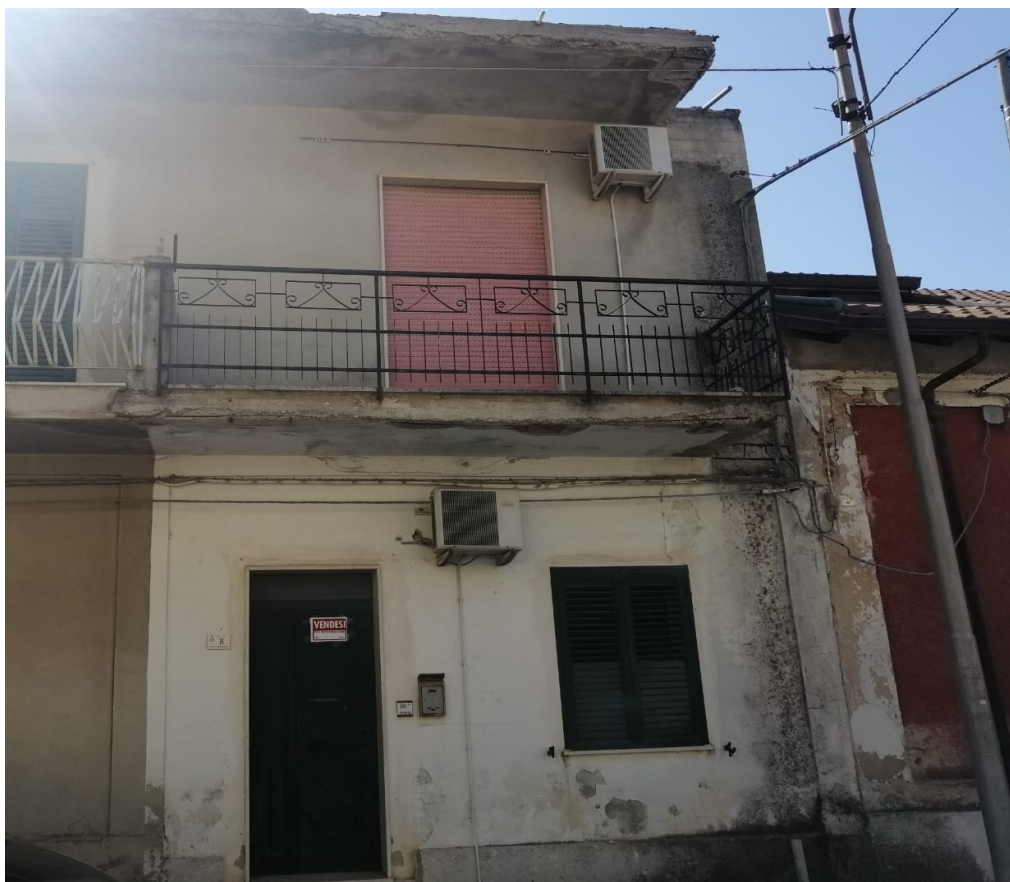
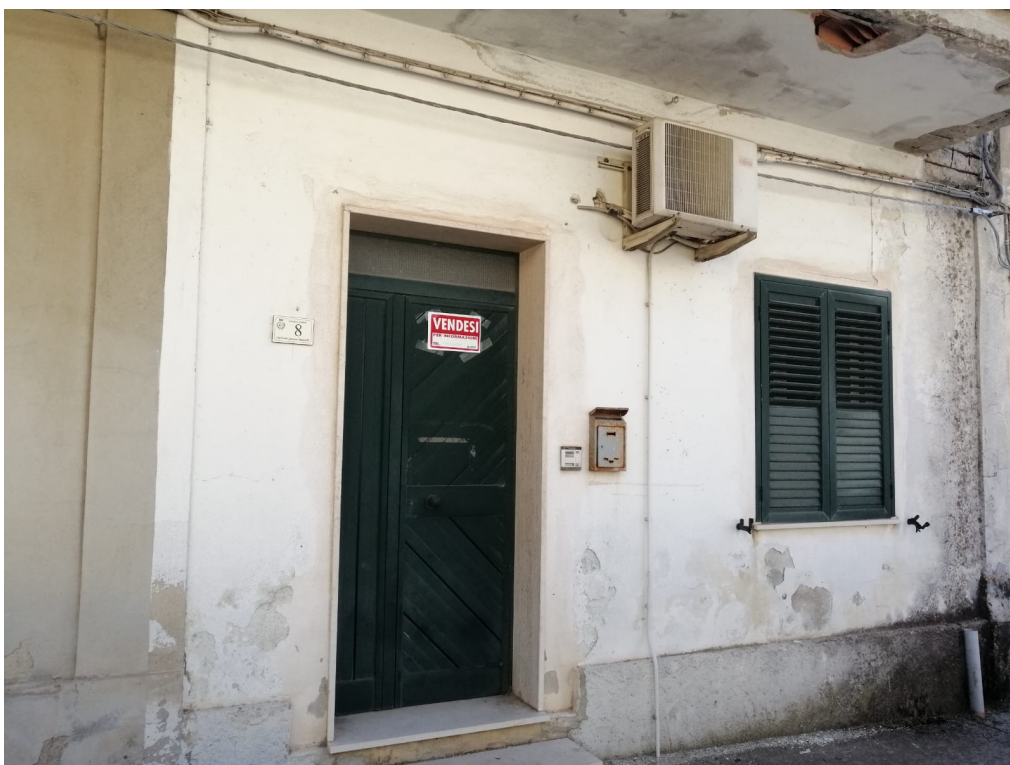
*Foto 1 e 2 – Vista del fabbricato dalla via Dottore Giovanni Mazzitelli.*

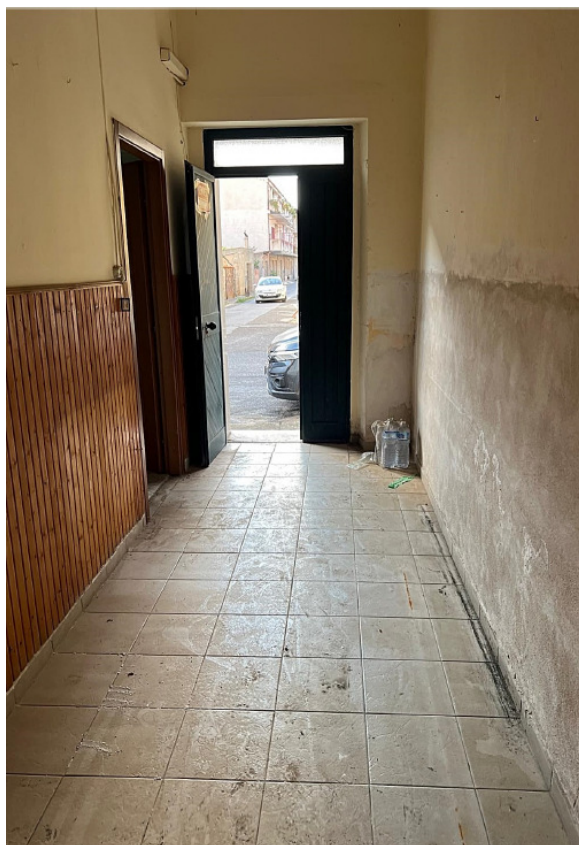
*Foto 3 – Ingresso al piano terra.*

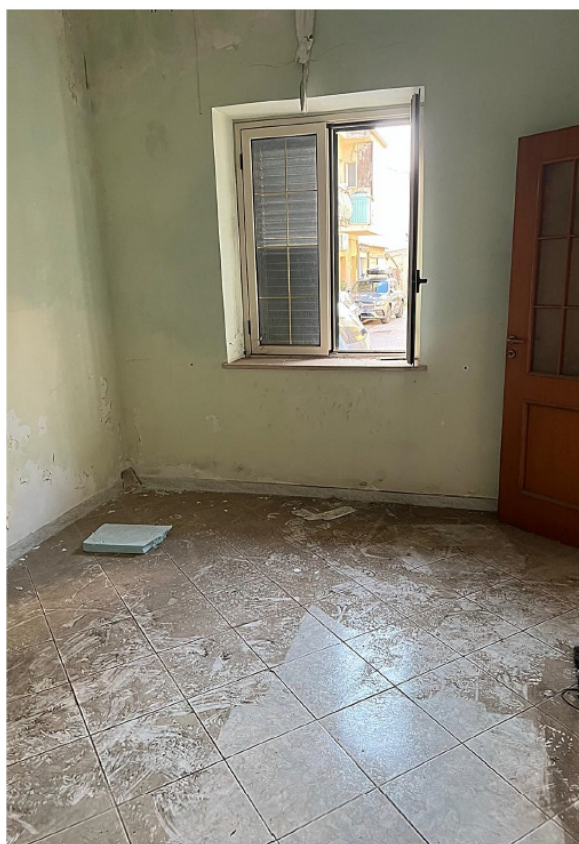
*Foto 4 – Camera al piano terra.*

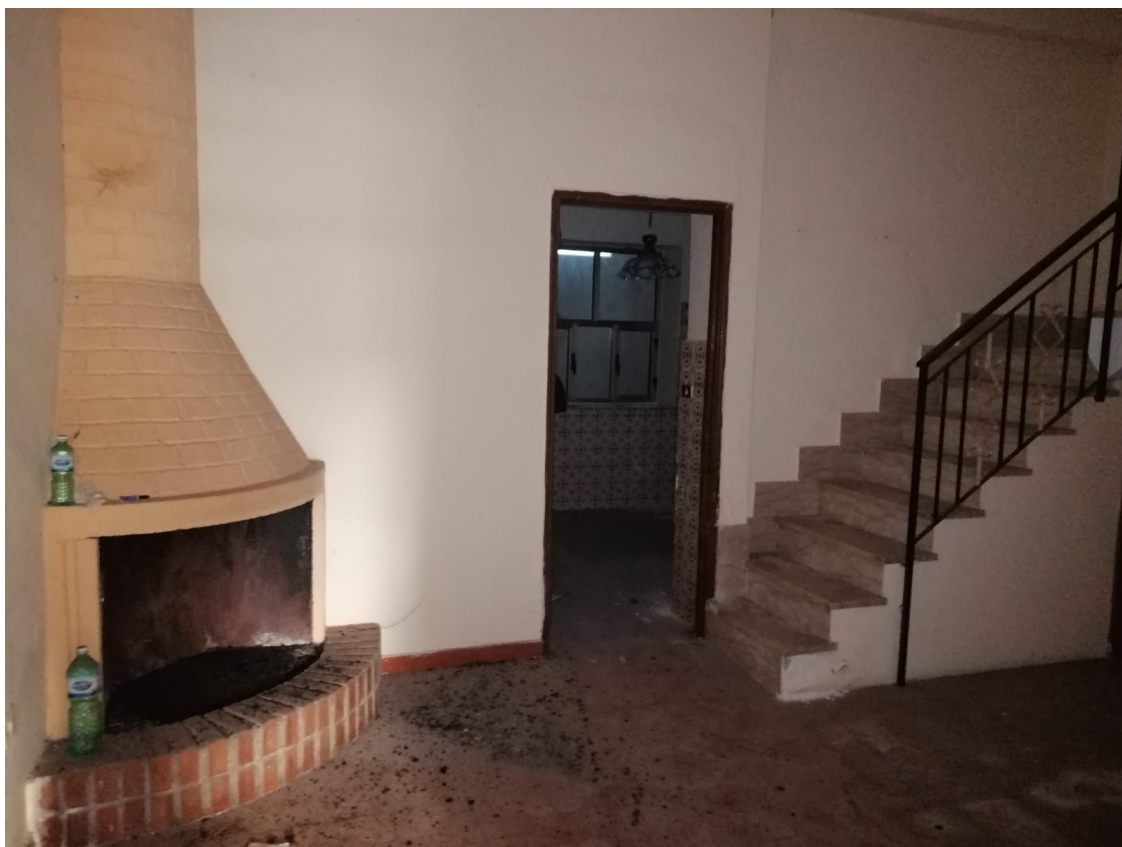
*Foto 5 – Camera/soggiorno al piano terra.*

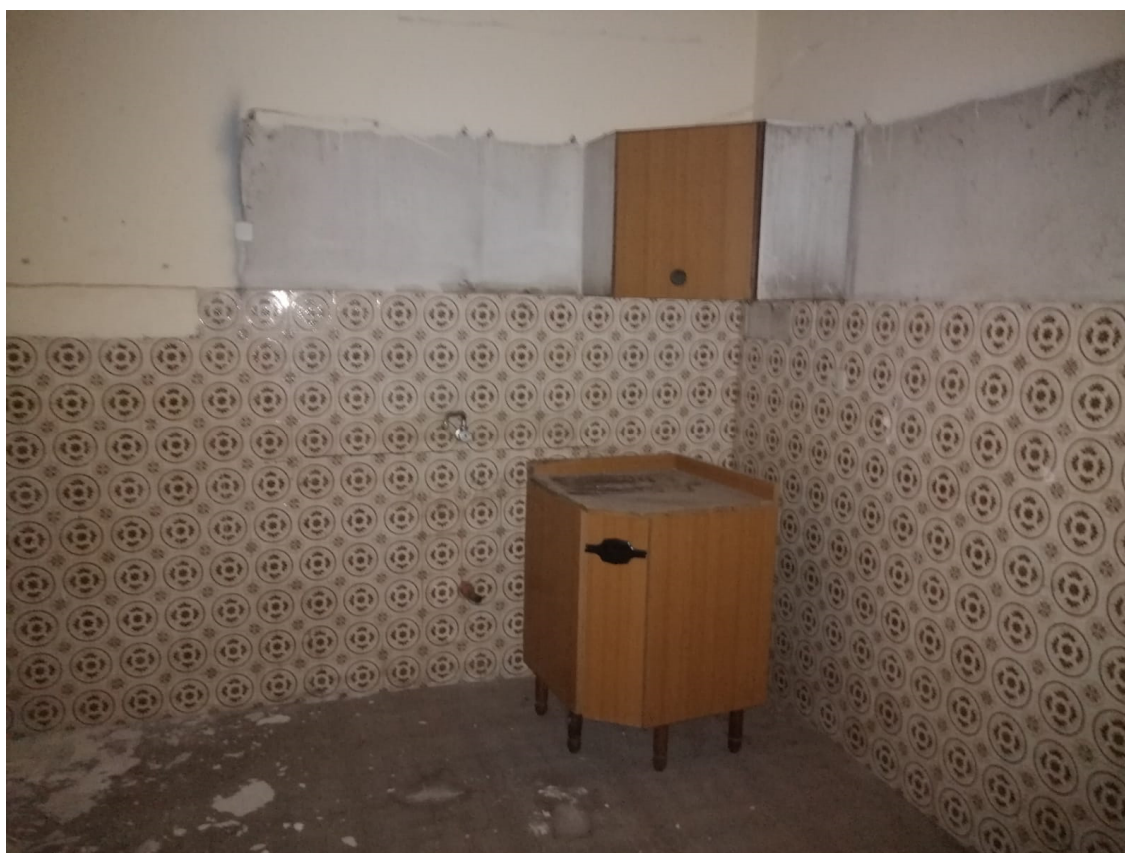
*Foto 6 – Cucina al piano terra.*

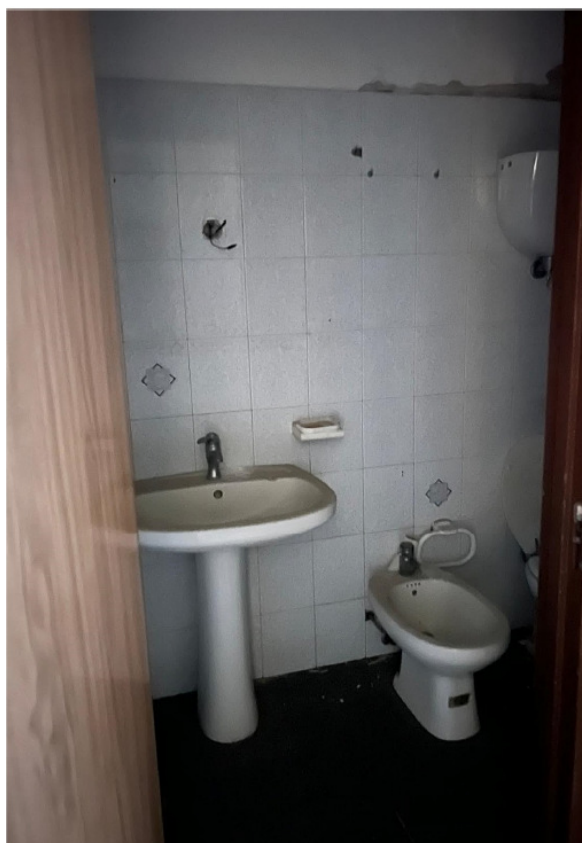
*Foto 7 – Wc al piano terra.*

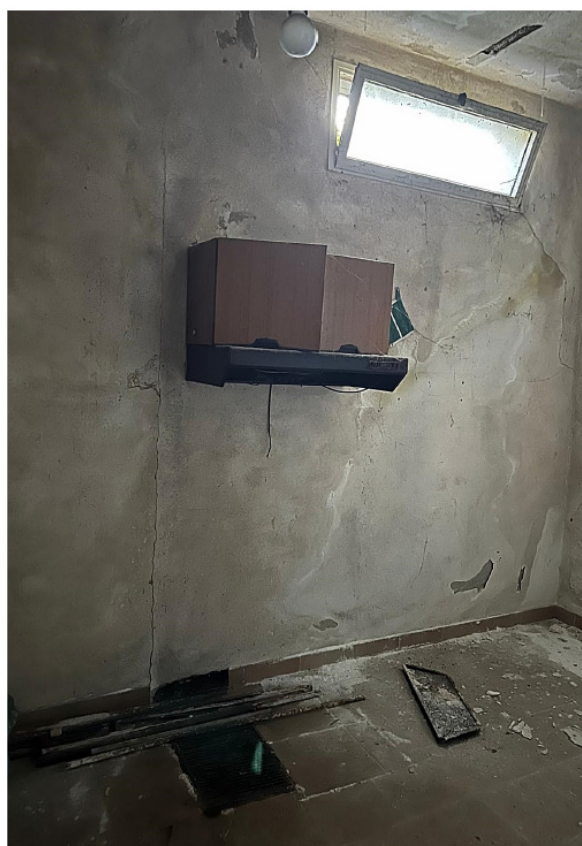
*Foto 8 – Camera al rustico al piano terra.*

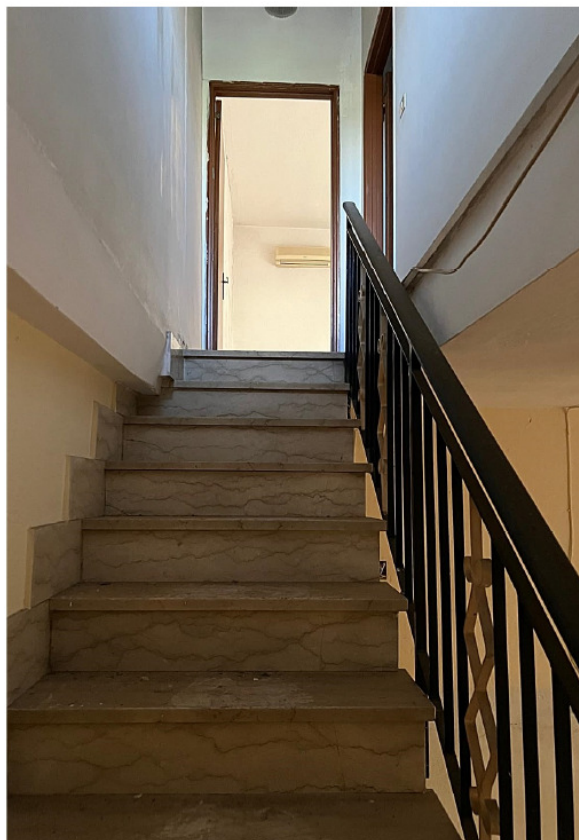
*Foto 9 – Scala di collegamento tra il piano terra ed il piano primo.*

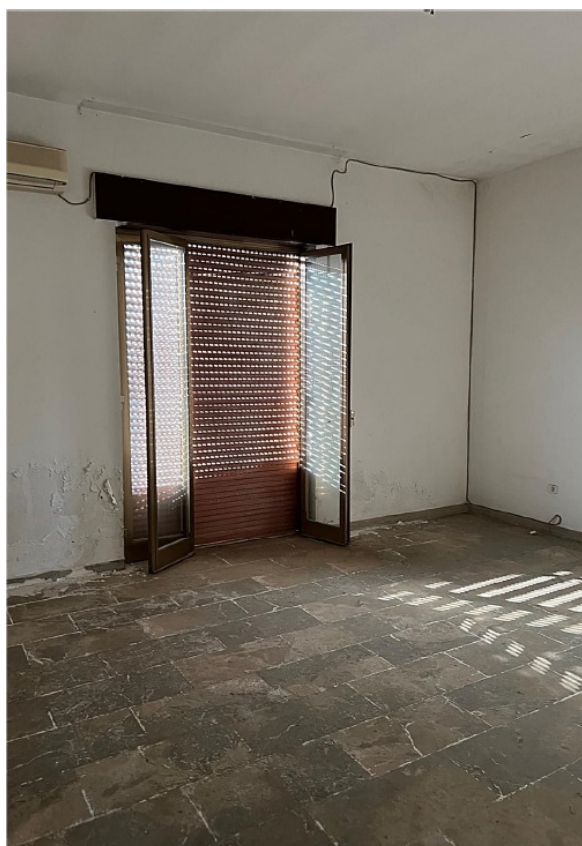
*Foto 10 – Prima camera del piano primo.*

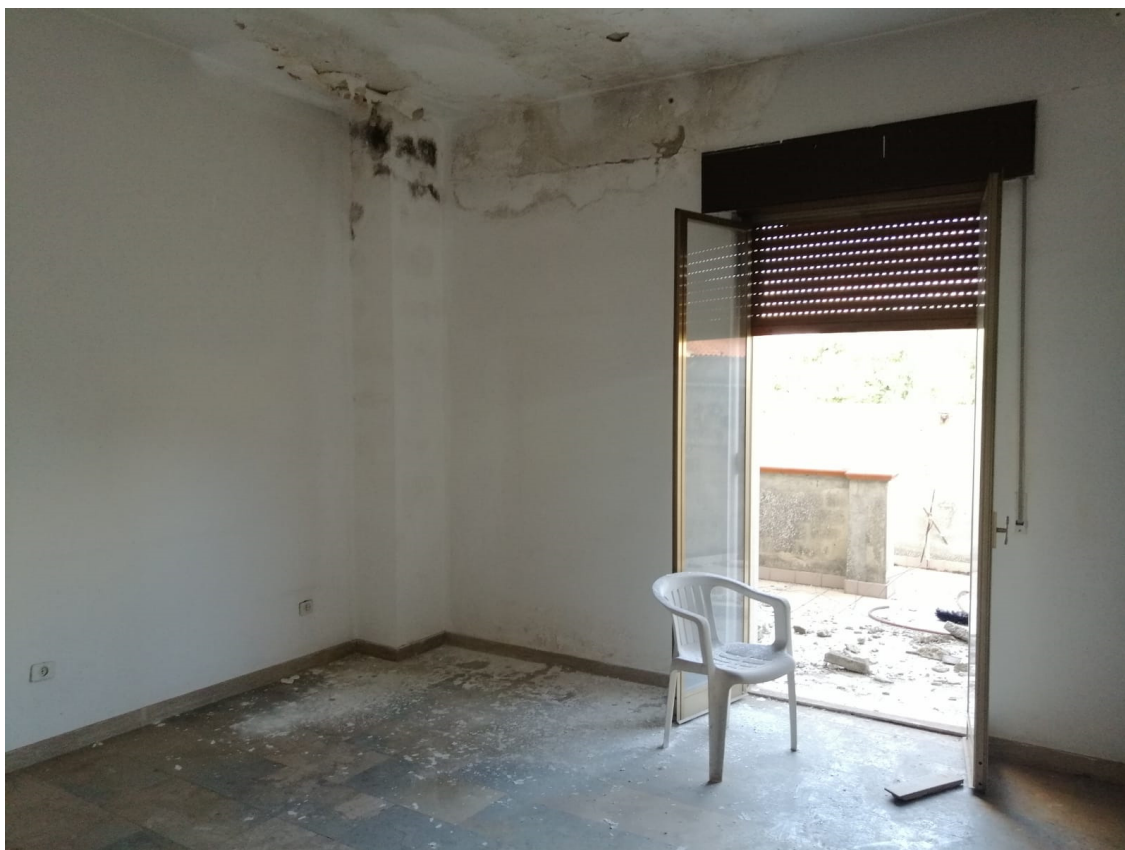
*Foto 11 – Seconda camera del piano primo.*

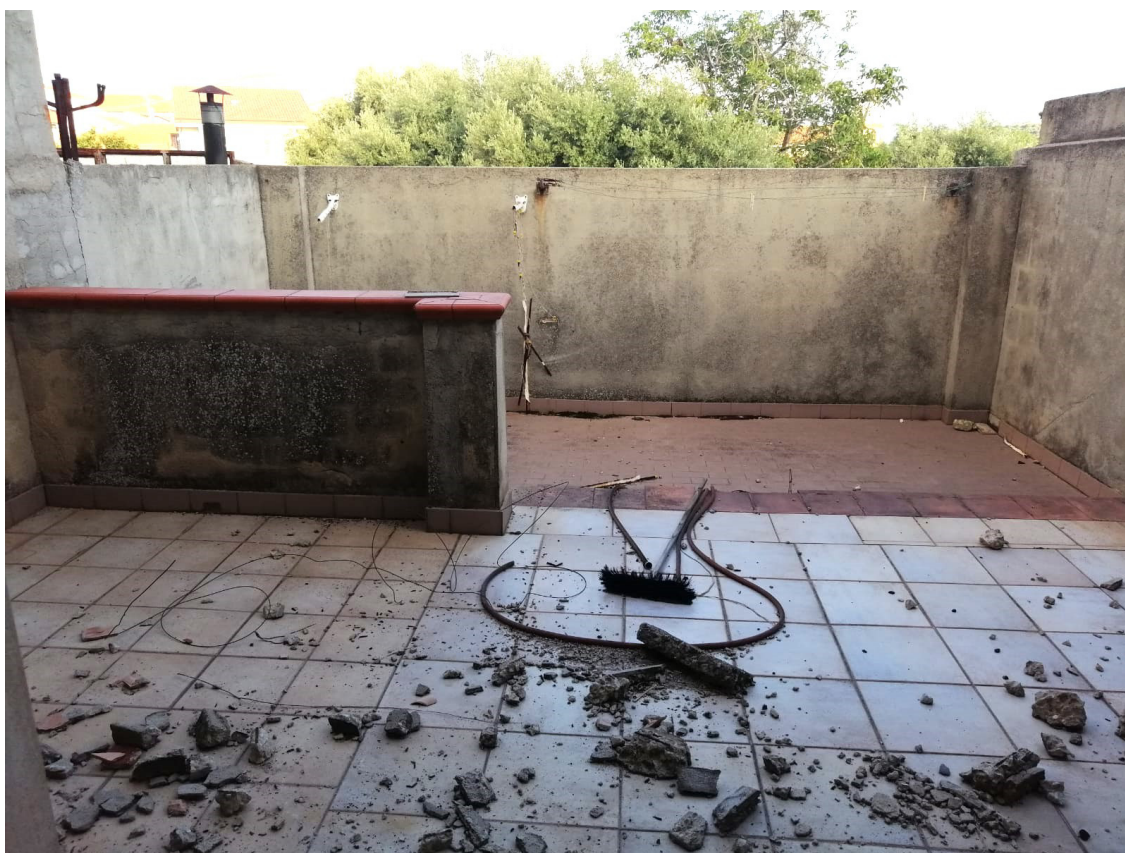
*Foto 12 – Terrazzo esterno al piano primo.*

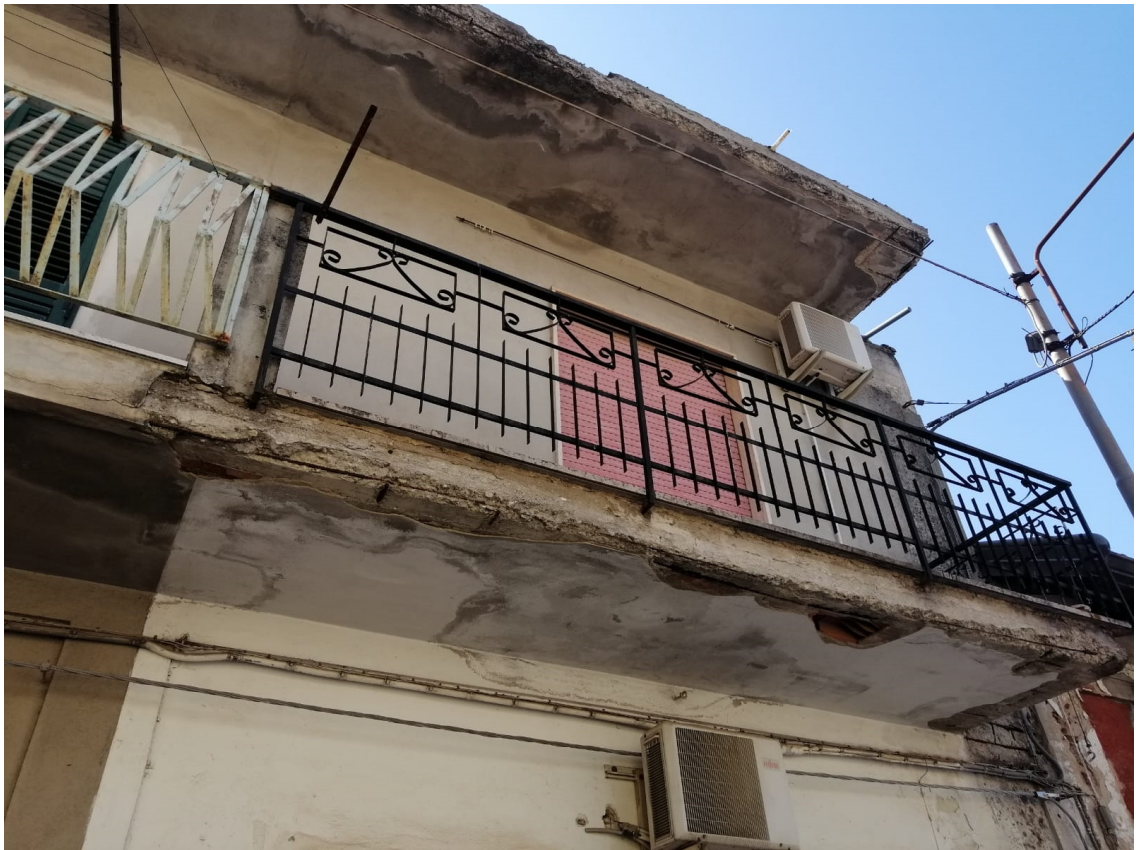
*Foto 13 – Sottobalcone e cornicione particolarmente degradati.*

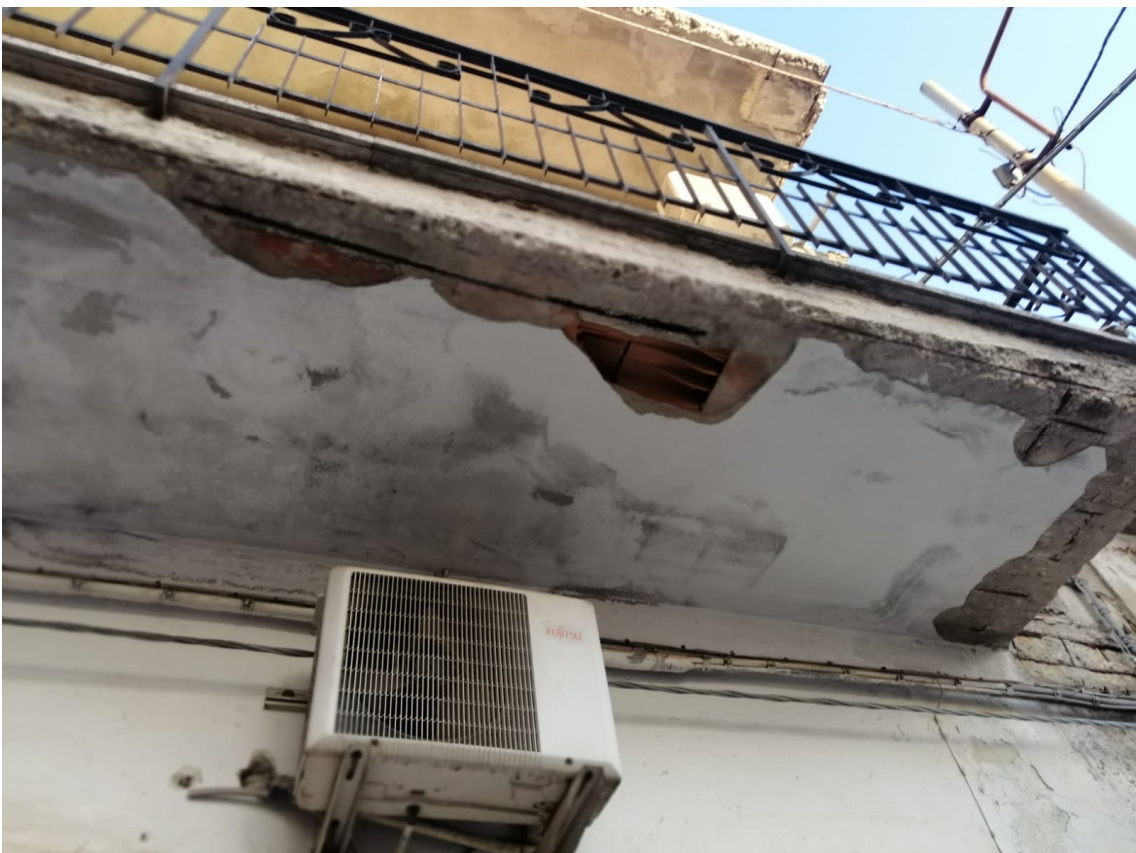
*Foto 14 – Ingrandimento sul sottobalcone.*

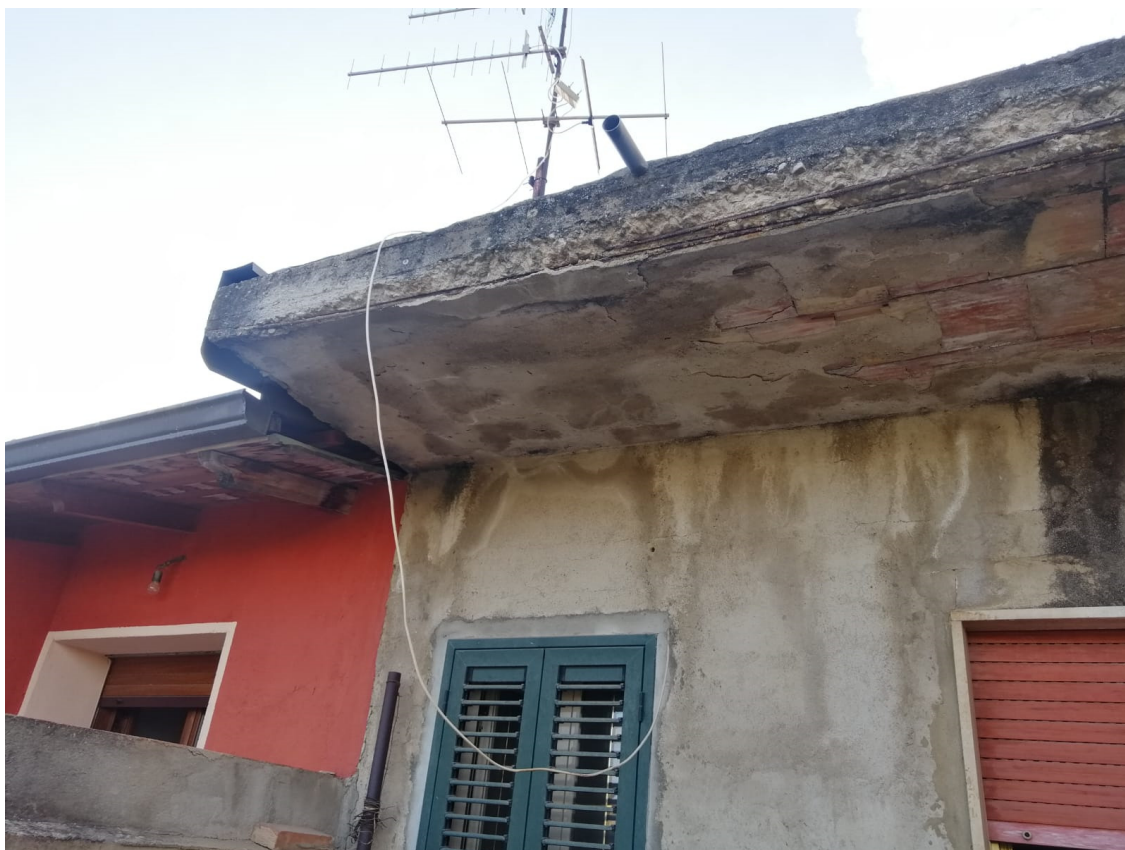
*Foto 15 – Distacco dell'intonaco dal cornicione soprastante il terrazzo del piano primo.*

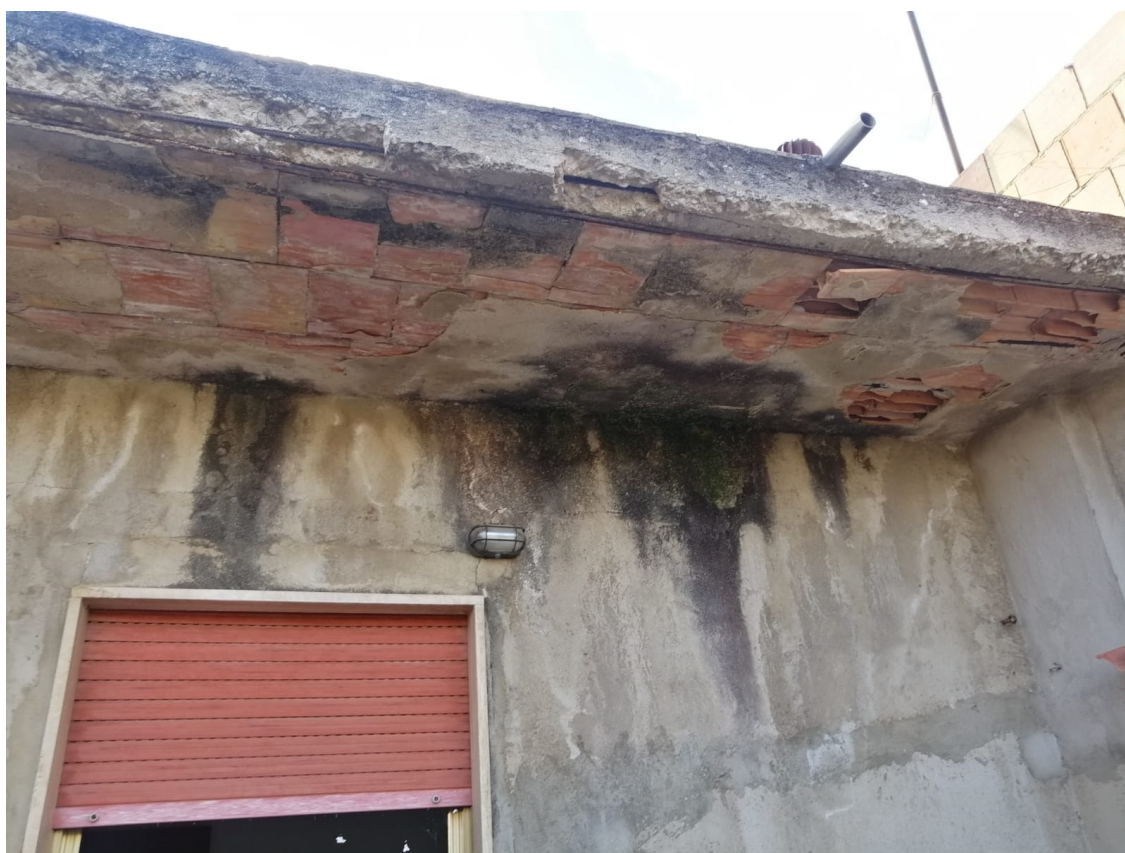
*Foto 16 – Ingrandimento sul cornicione sfondellato.*

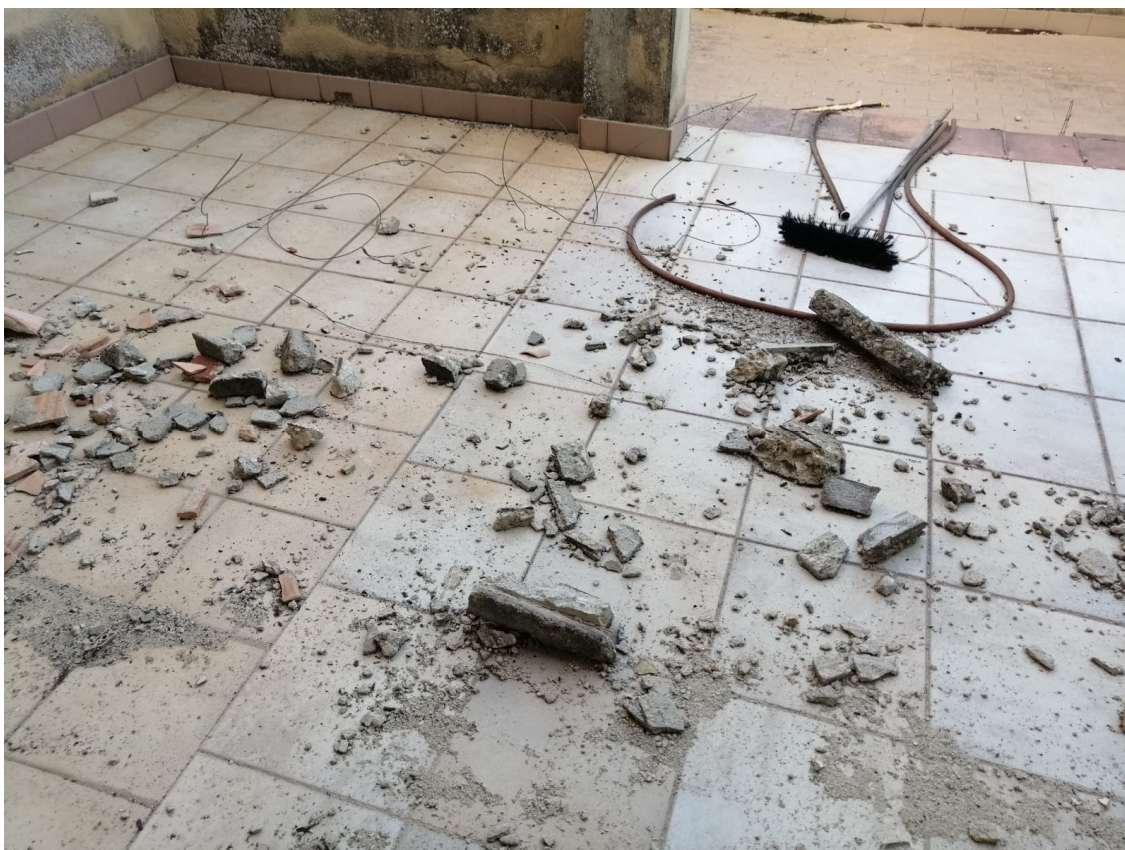
*Foto 17 – Calcinacci e pezzi di mattoni caduti sul terrazzo del piano primo.*

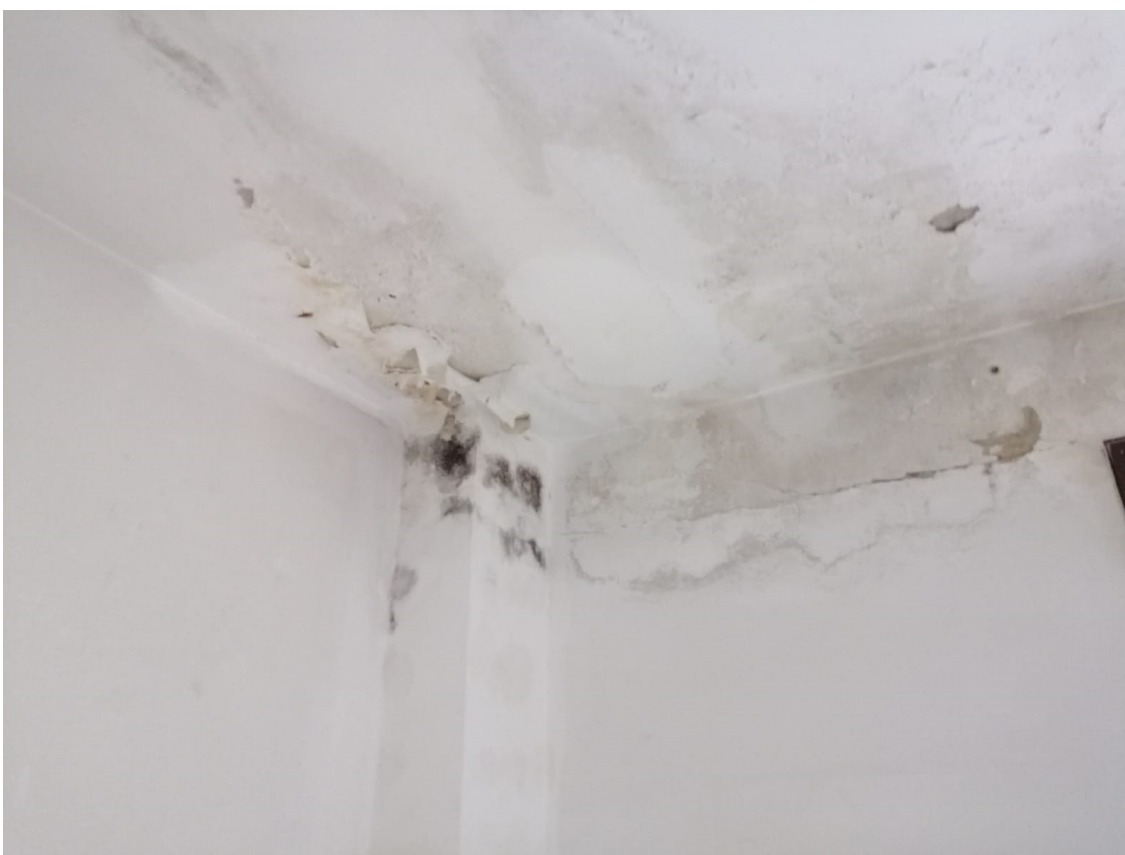
*Foto 18 – Pesanti infiltrazioni di acqua dal soffitto della seconda camera del piano primo.*
