# **TRIBUNALE DI SIRCUSA**

#### **OGGETTO: Pr. Es. R.G. 386-16**

RELAZIONE IN ORDINE ALLE OSSERVAZIONI INDICATE NELLA RELAZIONE DEL CUSTODE 13/02/24 E NEL VERBALE DI NOMINA DEL 12/09/24.

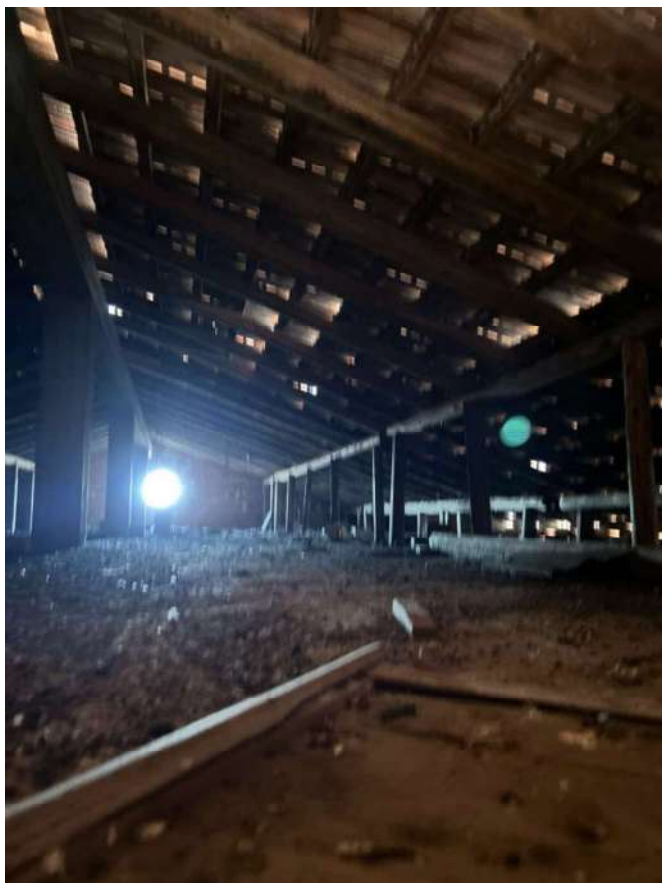
- 1) La scrivente in data 16/12/2024 effettua accesso sui luoghi, si constata che l'organismo edilizio consta di due elevazioni fuori terra, ad esse si aggiunge sottotetto non abitabile che si trova allo stato rustico. Il sottotetto è ispezionabile tramite botola, posta in corrispondenza del balcone orientato a Sud, raggiungibile attraverso scala provvisoria. Il sottotetto è costituito da travi lignee che definiscono l'orditura principale e secondaria della struttura, la trave di colmo e i pilastri posti in corrispondenza sono in cemento armato, troviamo poi dei listelli su cui poggiano le tegole.

- 2) Dal confronto fra il progetto allegato alla Richiesta di Sanatoria e lo stato dei luoghi emerge che il sottotetto non è rappresentato negli elaborati grafici non rientra, pertanto, fra le opere oggetto di richiesta di Condonò.
- 3) Risulta in atti una comunicazione per il completamento dei lavori del 23/01/89 in cui si fa riferimento alla realizzazione del sottotetto ma, secondo quanto oggi dichiarato dall'Ufficio Tecnico, l'iter intrapreso risulta insufficiente, tra l'altro, mancano anche gli elaborati grafici. Vero è che all'epoca, nel caso in cui la documentazione prodotta fosse stata insufficiente, l'Ufficio avrebbe dovuto richiedere integrazioni, ma oggi la situazione va comunque regolarizzata.

Secondo il Regolamento Edilizio del Comune di Augusta, Art. 50 e Art.83, i volumi relativi a locali non abitabili, sottostanti i tetti inclinati, aventi altezza media inferiore ai 2,40 m, non fanno cubatura; pertanto la situazione può essere regolarizzata ai sensi dell'Art. 36 DPR 380/01 (Art.14 L.R. 16/16). La Legge prevede che, in caso di interventi realizzati in assenza di permesso di costruire, ovvero in assenza di segnalazione certificata di inizio attività, il responsabile dell'abuso, o l'attuale proprietario dell'immobile, possono ottenere il permesso in sanatoria se l'intervento risulti conforme alla disciplina urbanistica ed edilizia vigente sia al momento della realizzazione dello stesso, sia al momento della presentazione della domanda. Quindi è necessaria la doppia conformità. Dal punto di vista strutturale l'intervento realizzato non rientra fra quelli soggetti ad autorizzazione o deposito del Genio Civile, tuttavia i lavori andavano comunicati all'Ufficio del Genio Civile. Pur non trattandosi di opere in Cemento Armato, andava presentato un progetto/relazione per verificare gli elementi e asseverare le opere che si stavano realizzando. Per cui oggi, per regolarizzare la situazione, è necessario che il sottotetto sia conforme anche alla disciplina edilizia e urbanistica oggi vigente. Fatte le superiori premesse, considerando che fra i documenti mancanti della Sanatoria vi è il Certificato di Idoneità statica, che il sottotetto è stato edificato in epoca successiva alla classificazione sismica, non si è in grado di formulare ipotesi sulla struttura dell'edificio, né si può affermare se il bene sia o meno resistente da un punto di vista sismico, né si può stabilire se possano essere necessari eventuali interventi di adeguamento. Per tali ragioni, allo stato, non si può eseguire una valutazione dettagliata dei costi necessari per la regolarizzazione della pratica strutturale nel caso in cui si potesse rivelare necessario un adeguamento. I costi per la definizione della pratica edilizia, 15.000 €uro, considerati dal collega e detratti dal valore di stima, comprendono anche le spese tecniche da affrontare per la regolarizzazione strutturale del sottotetto,

restano escluse le spese per un eventuale adeguamento della struttura. Sono da aggiungere, ai 15.000€ detratti dalla stima, gli oneri urbanistici da sostenere per la regolarizzazione del sottotetto ai sensi dell'Art. 36 DPR 380.

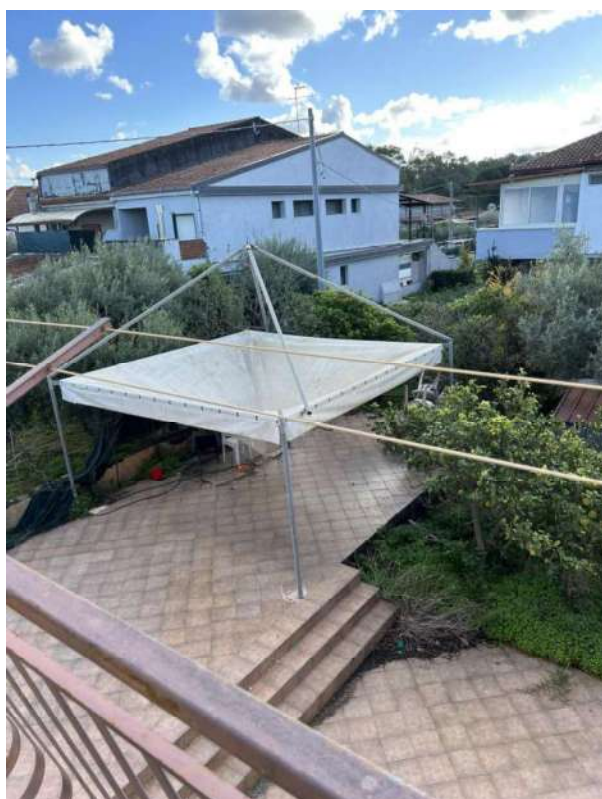
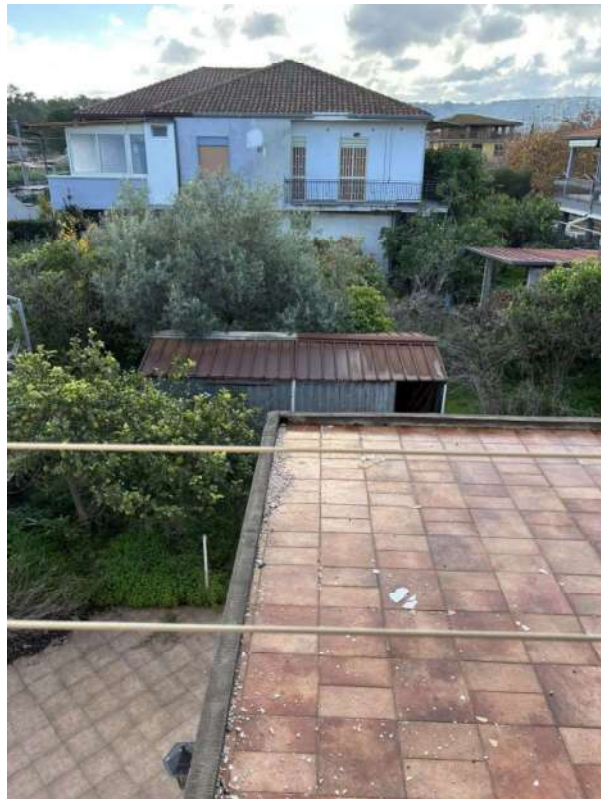
L'immobile insiste su un lotto di pertinenza destinato a giardino e, sul retro del fabbricato, verso il confine Sud, risultano posizionati due manufatti:

- un gazebo
- un deposito realizzato in lamiera.

Il gazzebo, date le sue caratteristiche di precarietà e amovibilità, rientra nell'Attività edilizia libera così come definito dall'Art. 3 comma 1/R della L.R. 16/16, sempre ammettendo che in generale l'immobile venga regolarizzato.

Il deposito, trattandosi di struttura precaria posizionata a piano terra, costituita da elementi assemblati di facile rimozione, potrebbe rientrare nell'Attività edilizia libera così come definito dall'Art. 3 comma 1/ae della L.R. 16/16. Tuttavia le sue dimensioni, estensione e altezza, sono maggiori di quelle indicate e ammesse dalla norma per cui va smontato.
