TRIBUNALE DI CATANIA - SESTA SEZIONE CIVILE

R.G. n. 1155/2012

**RELAZIONE DI CONSULENZA TECNICA**

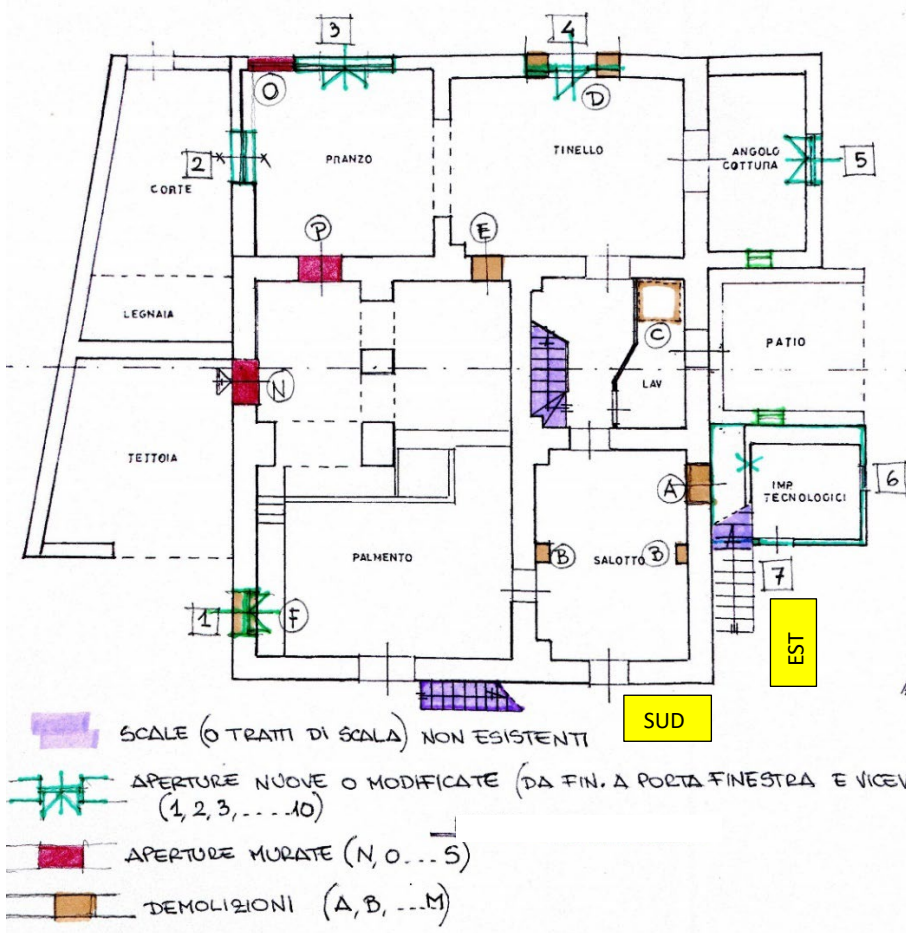
In primo luogo, si evidenziano le divergenze rispetto alle scale. In progetto figurano due scale esterne ed una sala interna. Delle due scale esterne, quella su prospetto sud, che doveva essere mantenuta, è stata demolita.

Il raffronto tra il corpo originario e quello attuale mostra come il timpano sopra l'abitazione sia scomparso. Il tetto, originariamente a due falde, che doveva essere mantenuto tipologicamente, adesso è a padiglione (quattro falde).

La scala esterna lungo il prospetto EST, che doveva essere mantenuta ad una rampa, come nel disegno, sviluppandosi tra abitazione e locale per impianti tecnologici, per sbarcare sopra il patio, è stata modificata.

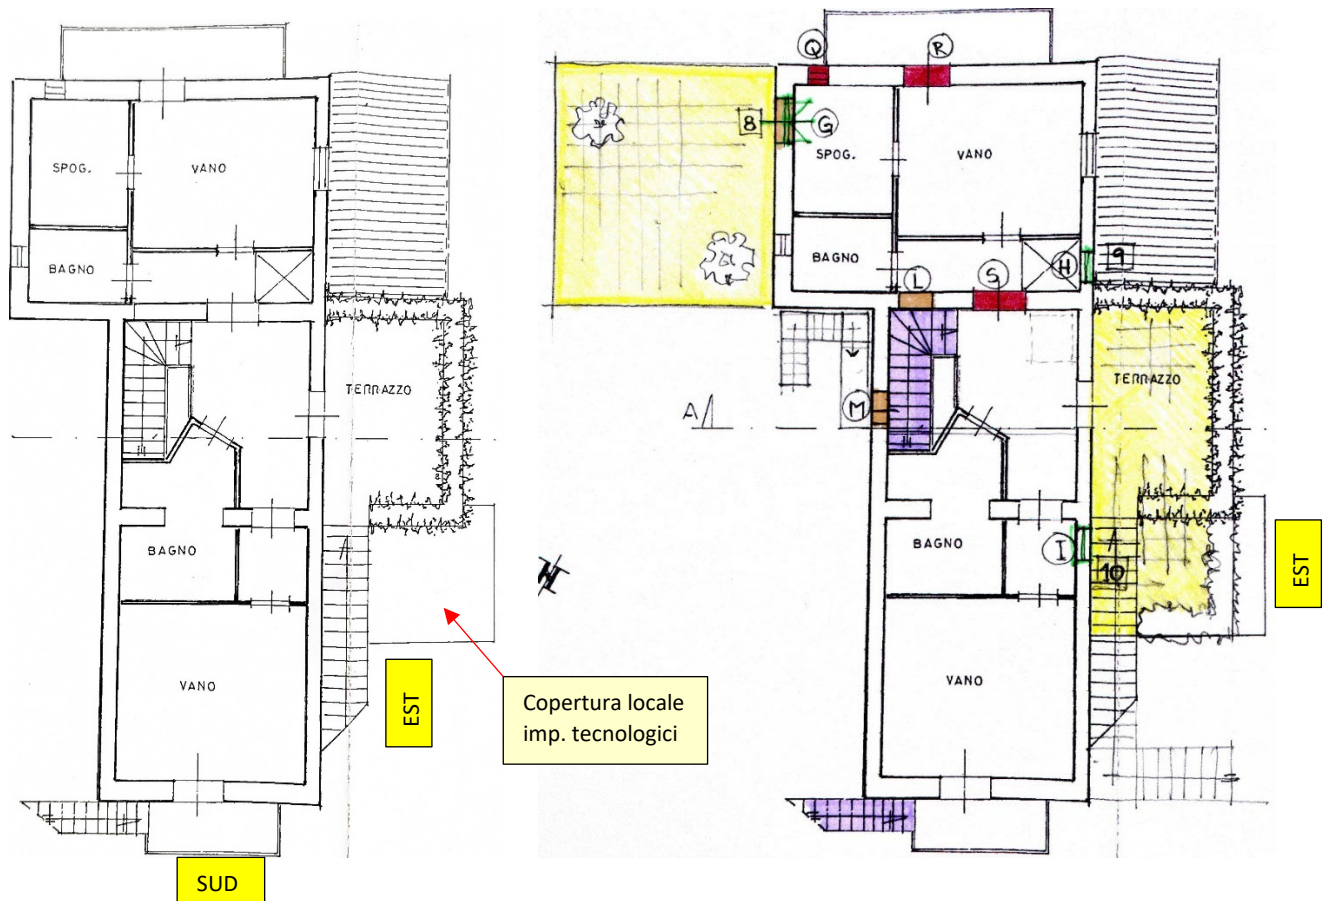
La terrazza che avrebbe dovuto coprire solo il patio, si allunga verso sud, fino a coprire tutto il locale tecnico. La scala viene arretrata verso sud e ricostruita a due rampe ortogonali.

La **scala interna**, in progetto nel nucleo centrale dell'abitazione, è stata realizzata all'interno del palmento aprendo, in corrispondenza dello sbarco, una porta nella muratura (lettera M in figura).

L'ampliamento della terrazza verso sud ha richiesto una maggiore altezza del locale, per portare il solaio alla stessa quota del patio, e l'allineamento della parete est del vano tecnico con quella del patio.

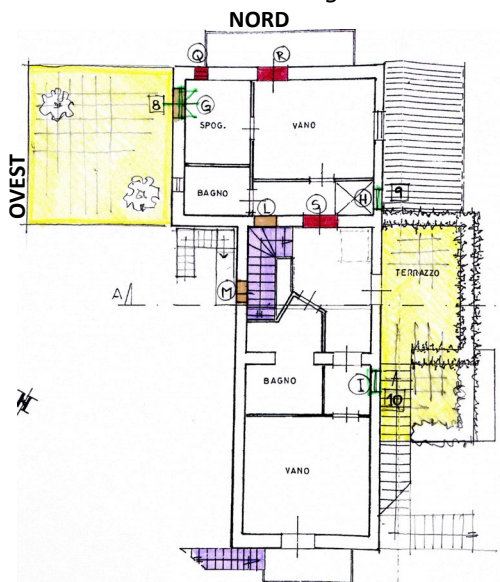
Altra difformità è relativa alla copertura del locale individuato in progetto come “pranzo”. Questo volume era originariamente coperto da una falda. Il progetto non ne raffigura la copertura nella planimetria delle coperture. Tuttavia, lo conferma il progetto del piano primo che non prevede porta-finestra verso questa copertura, bensì una finestra. Diversamente da quanto approvato, è stata realizzata una terrazza di pertinenza della vicina camera (n.8).

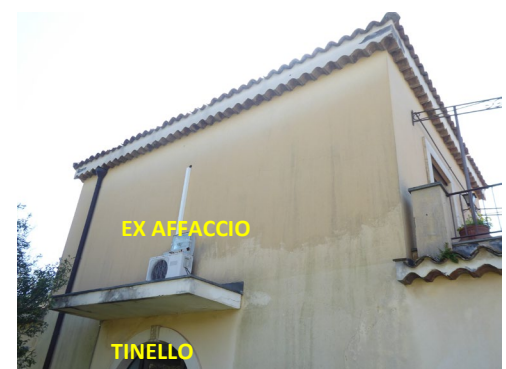
Utilizzando le stesse figure e la foto attuale, si evidenzia anche l'eliminazione di affaccio su balcone sopra l'ambiente indicato a PT come “tinello”, sul prospetto nord. Ne rimane l'aggetto.

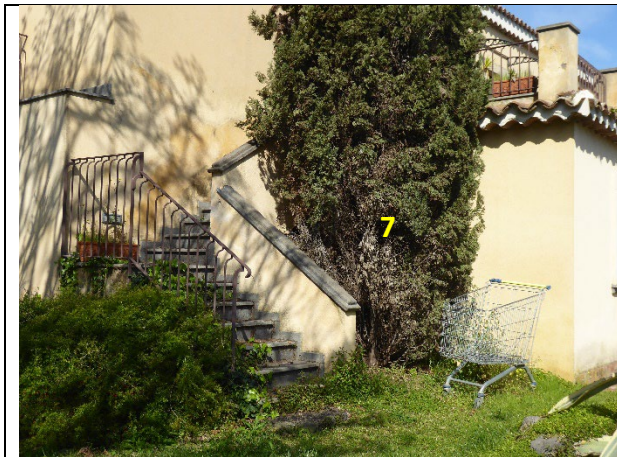
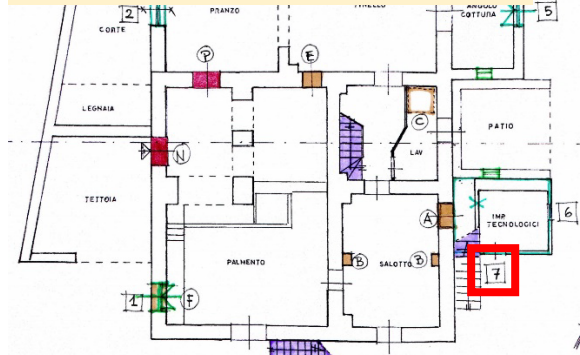
**7 – Porta di progetto non esistente**

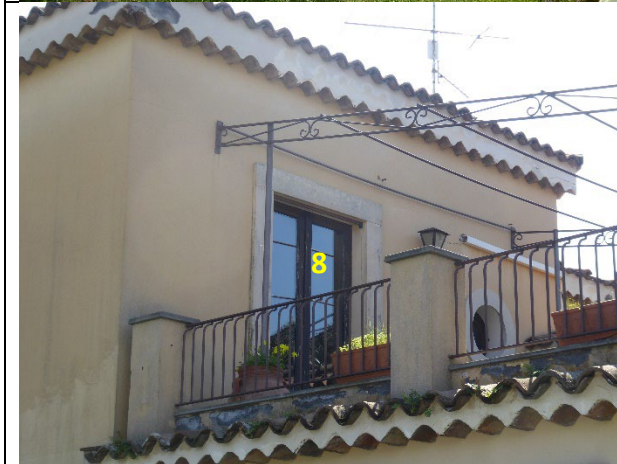
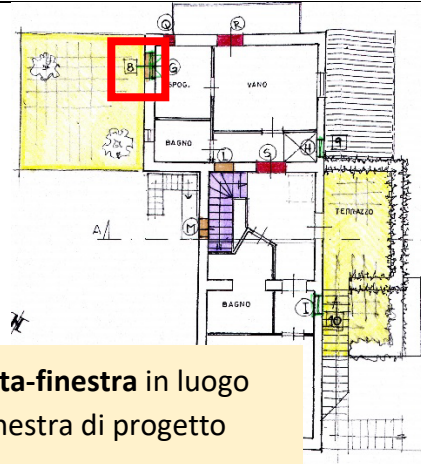
**8 – Porta-finestra in luogo della finestra di progetto**

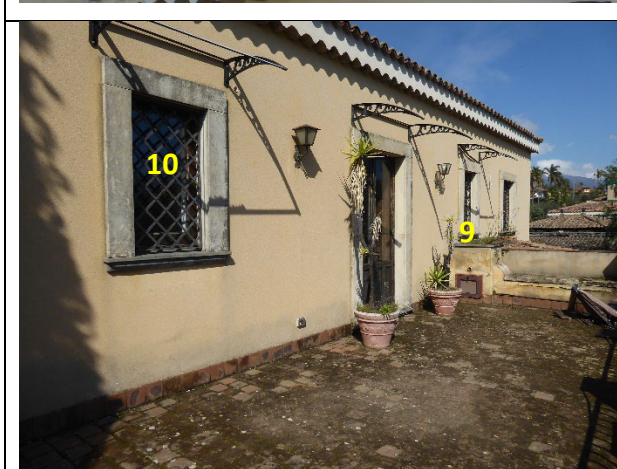
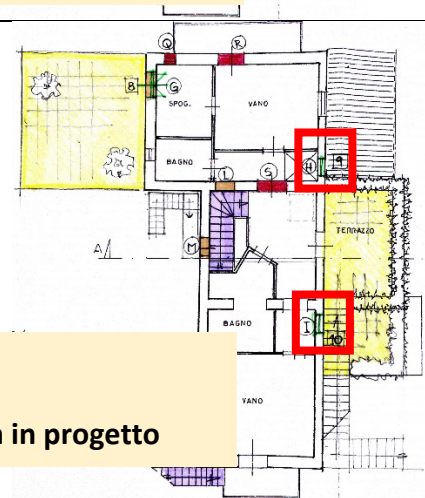
**9-10**

**Finestre non in progetto**

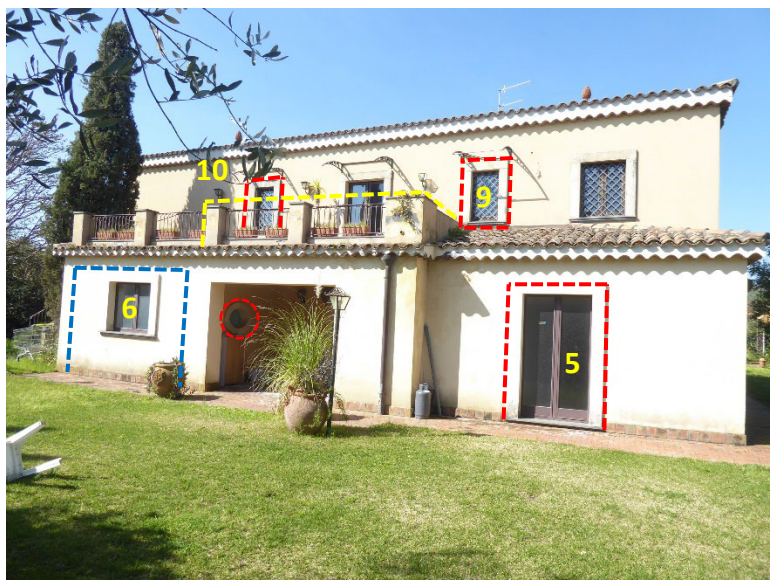
**5** Porta-finestra in luogo della finestra di progetto

**6** Quello che avrebbe dovuto essere un locale tecnico indipendente, delle dimensioni ricomprese nel perimetro tratteggiato blu, coperto da tetto a falda unica, con porta e piccola finestra, è stato ampliato, coperto dal prolungamento della terrazza, annesso all'abitazione, privato della porta esterna e dotato di una finestra più ampia, adibito a gruppo servizi igienici. La porta di progetto (n.7) avrebbe dovuto essere dietro il cipresso.

Per ampliare ed annettere all'abitazione il volume destinato a locale tecnico, e per ampliare contestualmente la soprastante terrazza, la scala (in foto) è stata realizzata a due rampe tra loro perpendicolari in luogo dell'unica rampa originaria e mantenuta in progetto.

Il tratteggio giallo indica dove sarebbe dovuta terminare la terrazza. La sua superficie è quasi doppia di quella in progetto per effetto dell'annessione del vano tecnico all'abitazione e della diversa sagoma della scala.

**9-10** Finestre non in progetto

**Oblo** Sulle pareti laterali del portico, sono presenti due finestre ad oblo non previste in progetto

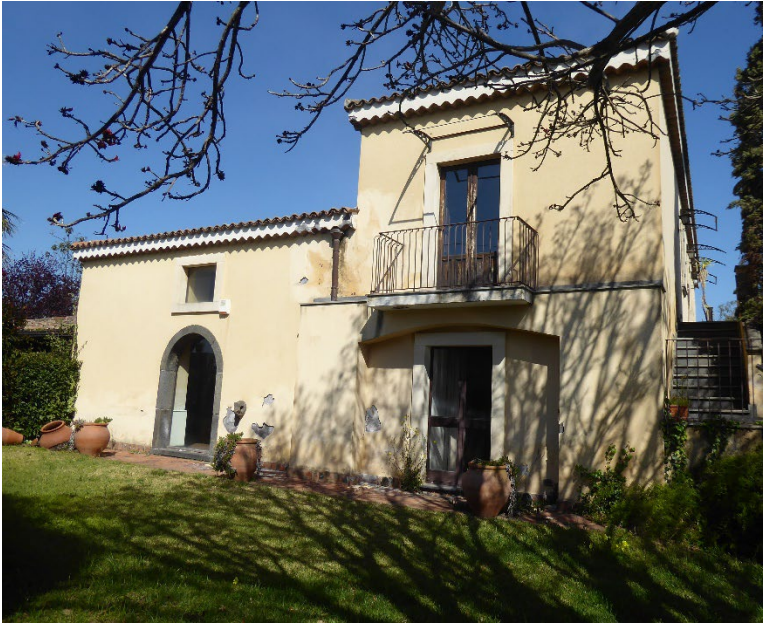
Quello a fianco è il prospetto **sud**.

La difformità principale consiste nella demolizione della scala ad una rampa che conduceva al ballatoio. Contestualmente è stata creata una sporgenza della muratura a piano terra rispetto alla facciata del primo con arco ribassato che inquadra la porta-finestra.

La finestra alla sinistra del portone del palmento non esiste.

I tetti che coprivano l'abitazione dovevano essere a due falde; invece, sono a padiglione (quattro falde)

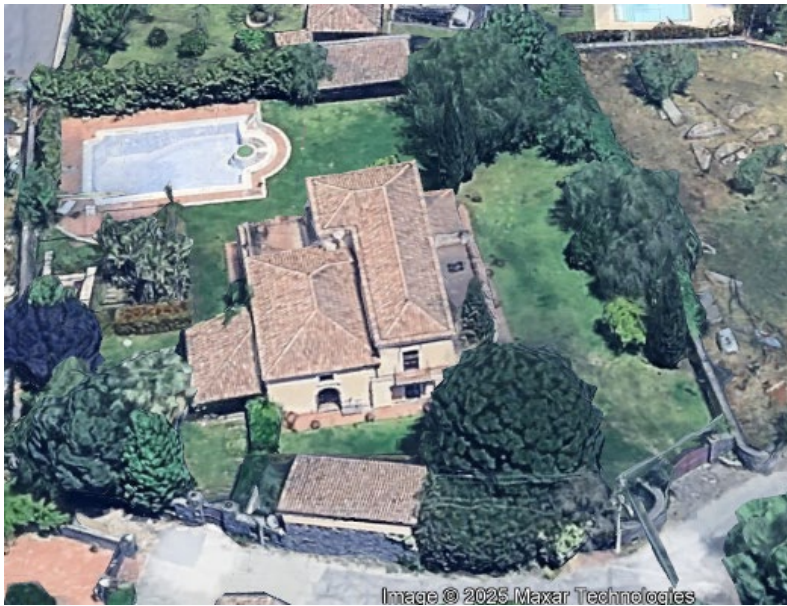
In merito alla piscina, benché esista un'autorizzazione alla sua realizzazione, Aut. N.60/2001, essa è stata ubicata diversamente da quanto approvato, su area vincolata dal PRG per la realizzazione di una strada. Senza entrare nel merito delle dimensioni, è già irregolare e non sanabile, al momento, per collocazione.

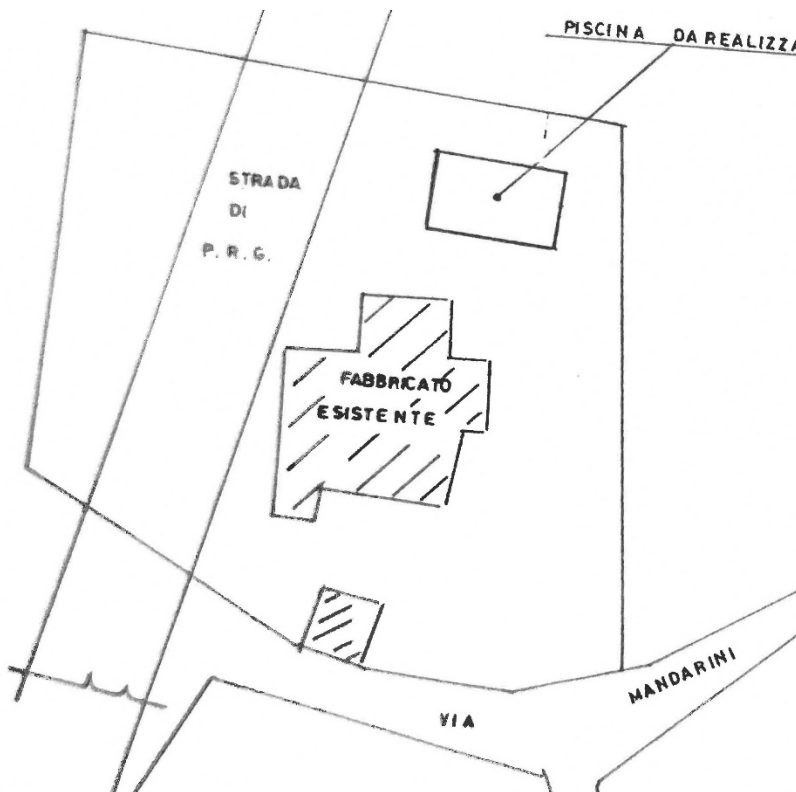
La figura a fianco è un estratto della tavola unica di progetto della piscina, che ne individua la posizione autorizzata.
