TRIBUNALE DI CATANIA - SESTA SEZIONE CIVILE

R.G. n. 1155/2012

**RELAZIONE DI CONSULENZA TECNICA**

ALLINEAMENTO CATASTALE – DIFFORMITÀ EDILIZIE

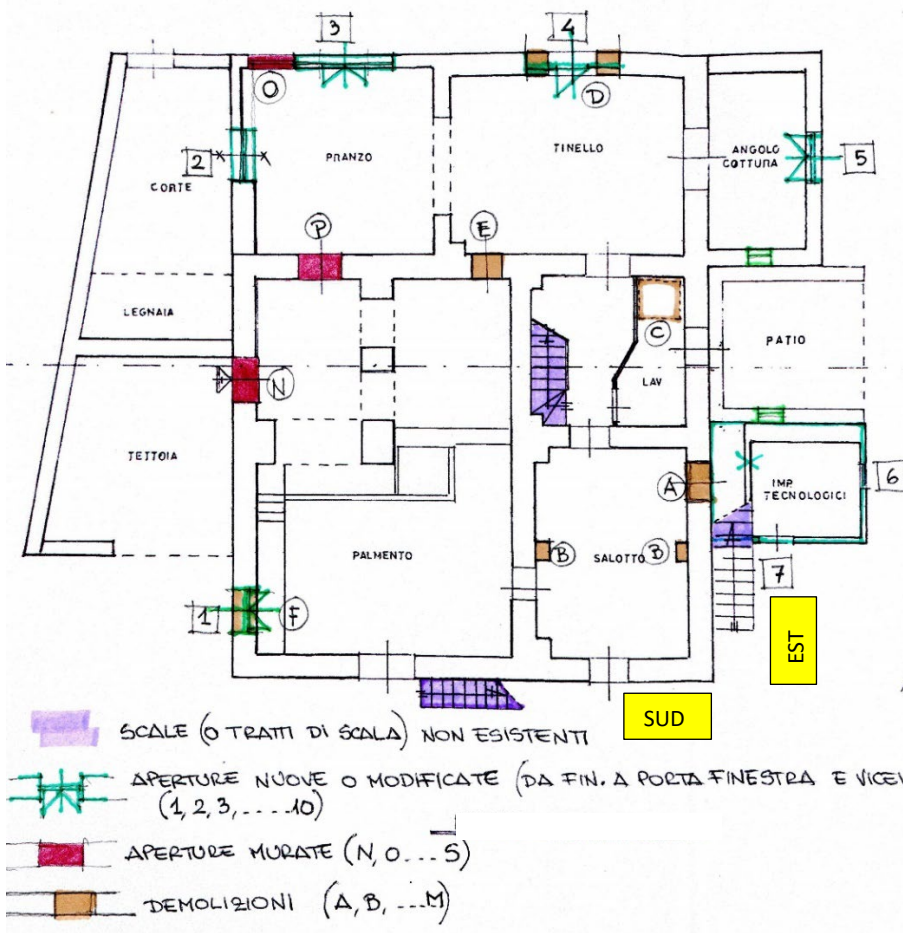
In primo luogo, si evidenziano le divergenze rispetto alle scale. In progetto figurano due scale esterne ed una sala interna. Delle due scale esterne, quella su prospetto sud, che doveva essere mantenuta, è stata demolita.

La scala esterna lungo il prospetto EST, che doveva essere mantenuta ad una rampa, come nel disegno, sviluppandosi tra abitazione e locale per impianti tecnologici, per sbarcare sopra il patio, è stata modificata.

- Aperture (esterne) che modificano i prospetti approvati (1, 2, ..., 10)
- Demolizione di murature portanti (A, B, ..., M)
- Aperture murate (N, O, ..., S)

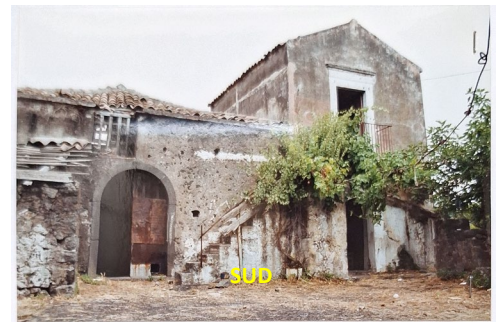
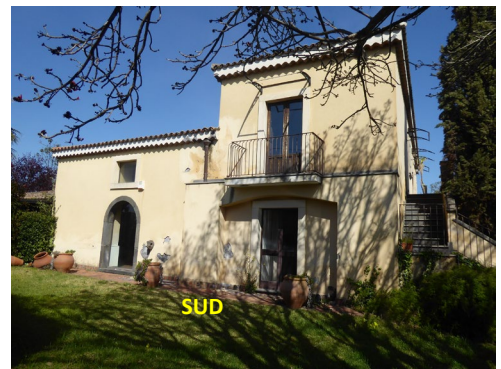
Il raffronto tra il corpo originario e quello attuale mostra come il timpano sopra l'abitazione sia scomparso. Il tetto, originariamente a due falde, che doveva essere mantenuto tipologicamente, adesso è a padiglione (quattro falde).

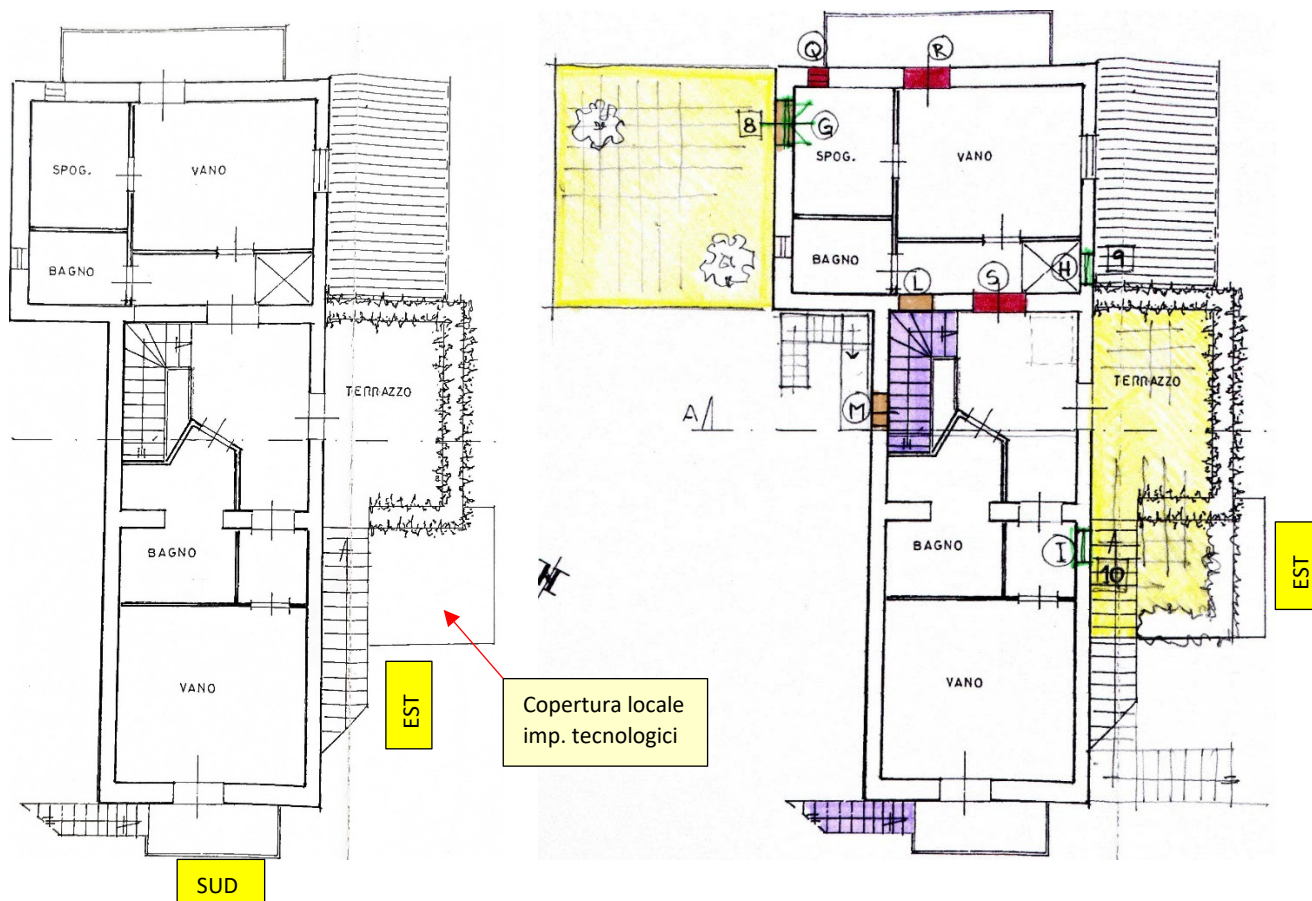
La terrazza che avrebbe dovuto coprire solo il patio, si allunga verso sud, fino a coprire tutto il locale tecnico. La scala viene arretrata verso sud e ricostruita a due rampe ortogonali.

La **scala interna**, in progetto nel nucleo centrale dell'abitazione, è stata realizzata all'interno del palmento aprendo, in corrispondenza dello sbarco, una porta nella muratura (lettera M in figura).

L'ampliamento della terrazza verso sud ha richiesto una maggiore altezza del locale, per portare il solaio alla stessa quota del patio, e l'allineamento della parete est del vano tecnico con quella del patio.

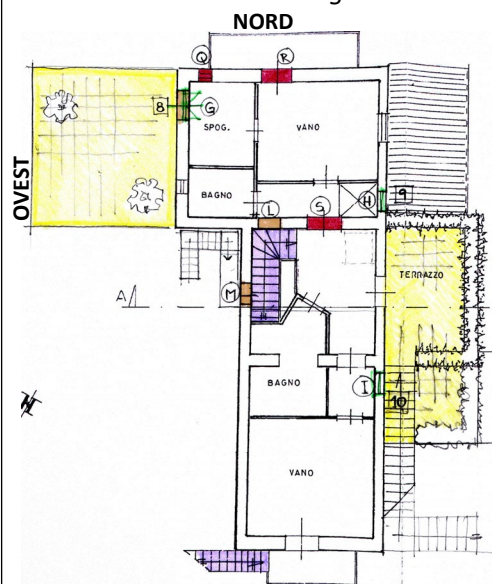
Altra difformità è relativa alla copertura del locale individuato in progetto come “pranzo”. Questo volume era originariamente coperto da una falda. Il progetto non ne raffigura la copertura nella planimetria delle coperture. Tuttavia, lo conferma il progetto del piano primo che non prevede porta-finestra verso questa copertura, bensì una finestra. Diversamente da quanto approvato, è stata realizzata una terrazza di pertinenza della vicina camera (n.8).

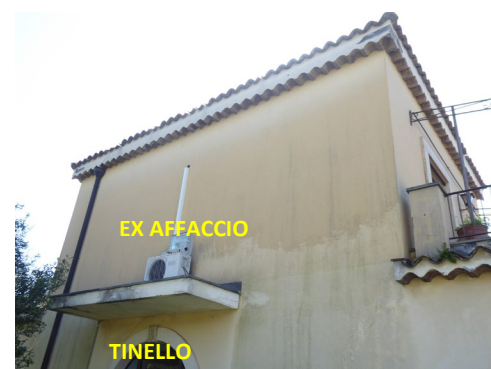
Utilizzando le stesse figure e la foto attuale, si evidenzia anche l'eliminazione di affaccio su balcone sopra l'ambiente indicato a PT come “tinello”, sul prospetto nord. Ne rimane l'aggetto.

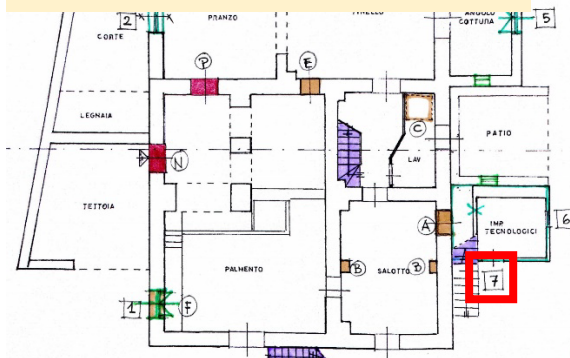
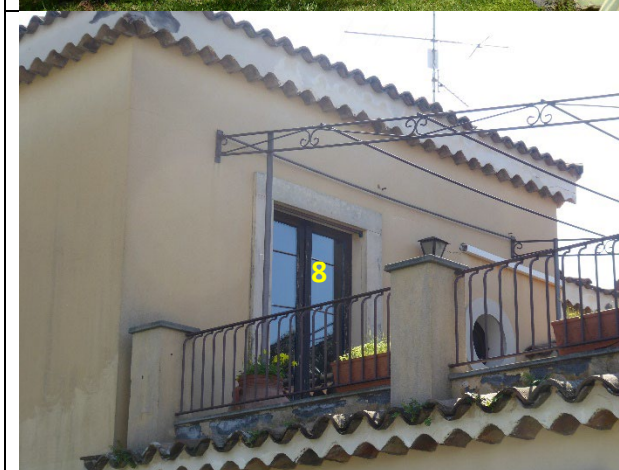
**7 – Porta di progetto non esistente**

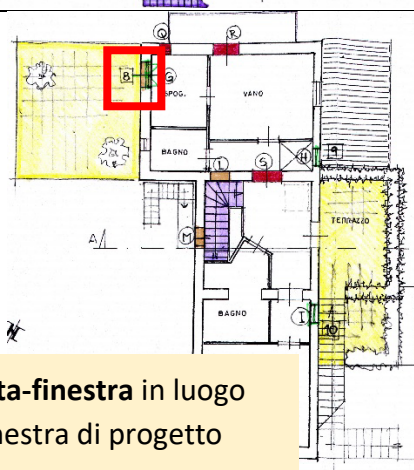
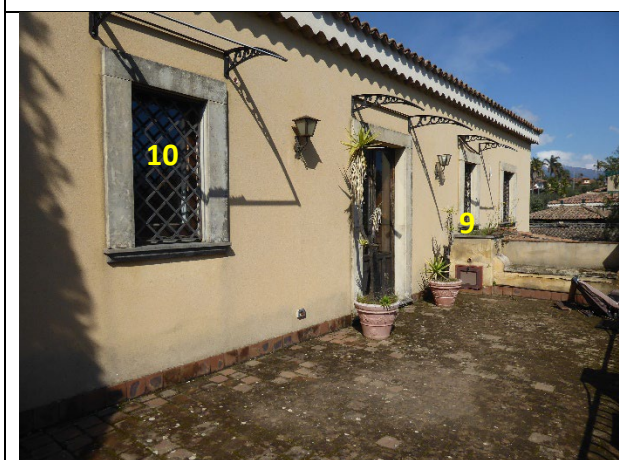
**8 – Porta-finestra in luogo della finestra di progetto**

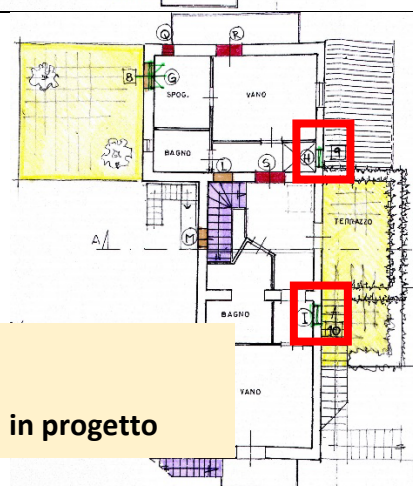
**9-10**

**Finestre non in progetto**

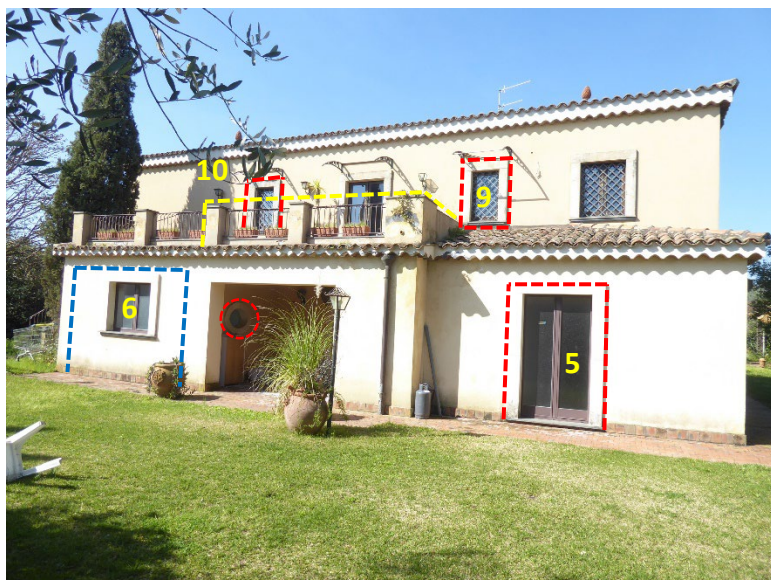
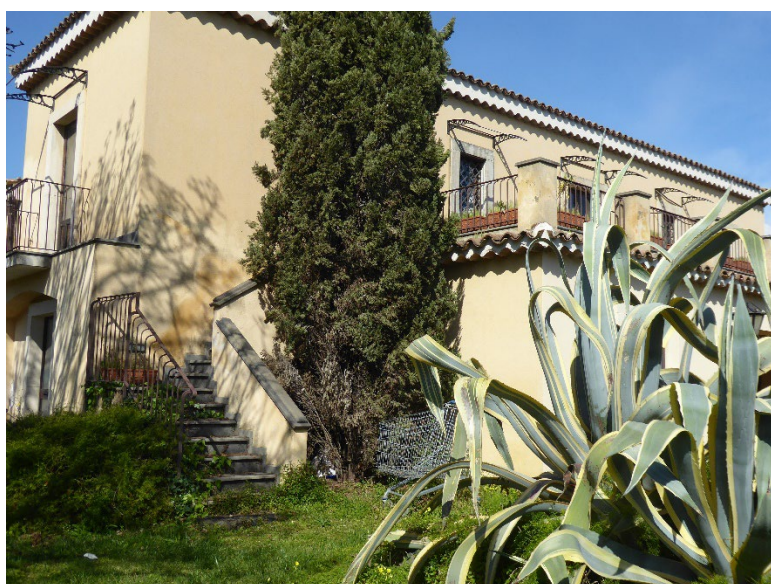
Le due foto a fianco inquadrano il prospetto est

5 Porta-finestra in luogo della finestra di progetto

6 Quello che avrebbe dovuto essere un locale tecnico indipendente, delle dimensioni ricomprese nel perimetro tratteggiato blu, coperto da tetto a falda unica, con porta e piccola finestra, è stato ampliato, coperto dal prolungamento della terrazza, annesso all'abitazione, privato della porta esterna e dotato di una finestra più ampia, adibito a gruppo servizi igienici. La porta di progetto (n.7) avrebbe dovuto essere dietro il cipresso.

Per ampliare ed annettere all'abitazione il volume destinato a locale tecnico, e per ampliare contestualmente la soprastante terrazza, la scala (in foto) è stata realizzata a due rampe tra loro perpendicolari in luogo dell'unica rampa originaria e mantenuta in progetto.

Il tratteggio giallo indica dove sarebbe dovuta terminare la terrazza. La sua superficie è quasi doppia di quella in progetto per effetto dell'annessione del vano tecnico all'abitazione e della diversa sagoma della scala.

9-10 Finestre non in progetto

**Oblo** Sulle pareti laterali del portico, sono presenti due finestre ad oblo non previste in progetto

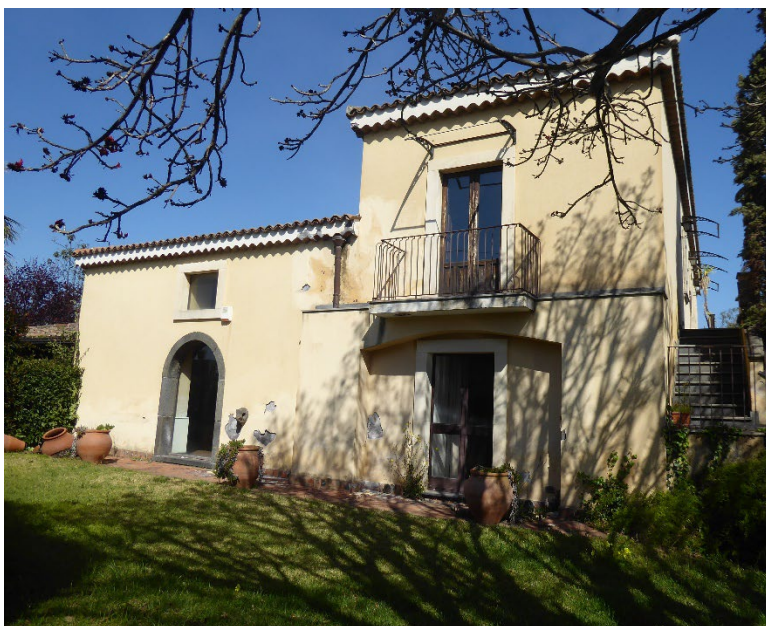
Quello a fianco è il prospetto **sud**.

La difformità principale consiste nella demolizione della scala ad una rampa che conduceva al ballatoio. Contestualmente è stata creata una sporgenza della muratura a piano terra rispetto alla facciata del primo con arco ribassato che inquadra la porta-finestra.

La finestra alla sinistra del portone del palmento non esiste.

I tetti che coprivano l'abitazione dovevano essere a due falde; invece, sono a padiglione (quattro falde)

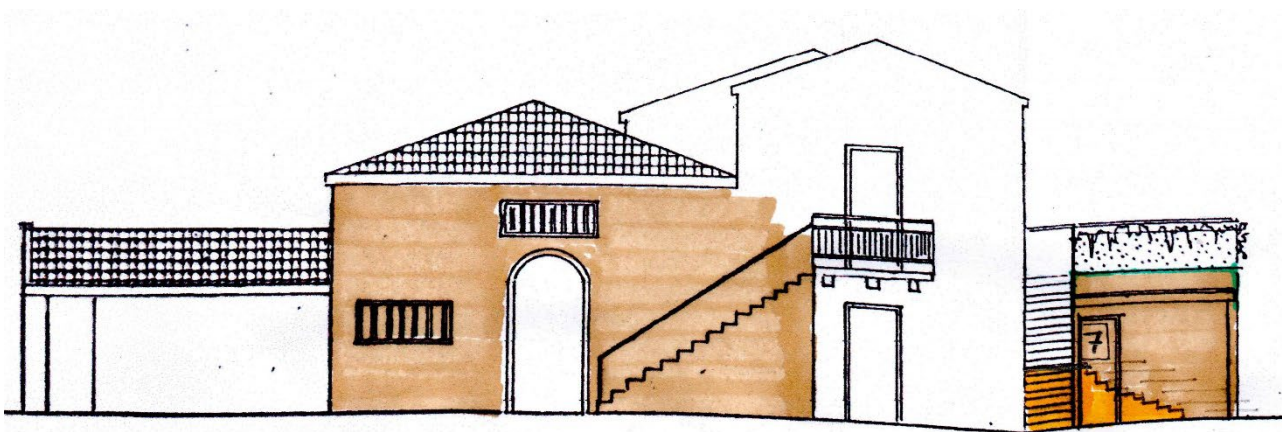
Anche sul prospetto sud di progetto, si dà evidenza della diversa struttura della scala laterale, di quella che avrebbe dovuto essere la porta di accesso al vano tecnico (n.7) e della sua sopraelevazione per portarsi in quota con la terrazza.

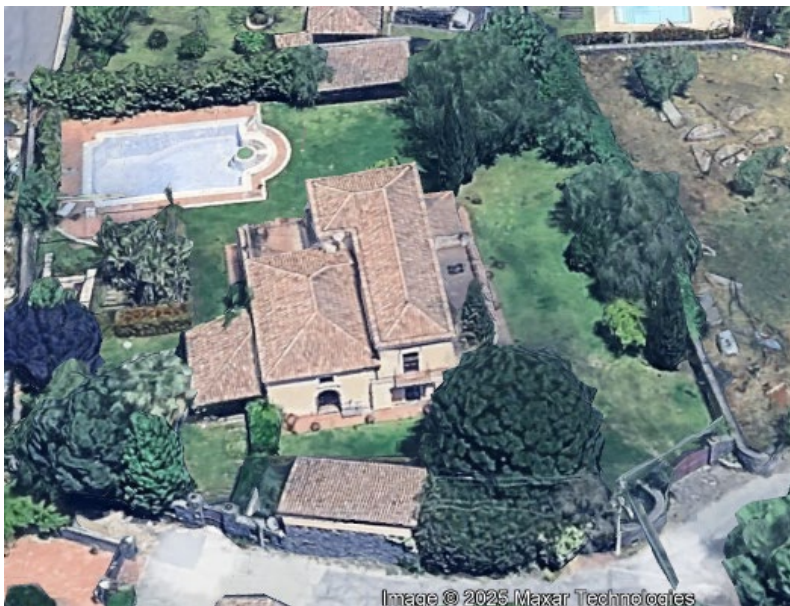
In merito alla piscina, benché esista un'autorizzazione alla sua realizzazione, Aut. N.60/2001, essa è stata ubicata diversamente da quanto approvato, su area vincolata dal PRG per la realizzazione di una strada. Senza entrare nel merito delle dimensioni, è già irregolare e non sanabile, al momento, per collocazione.

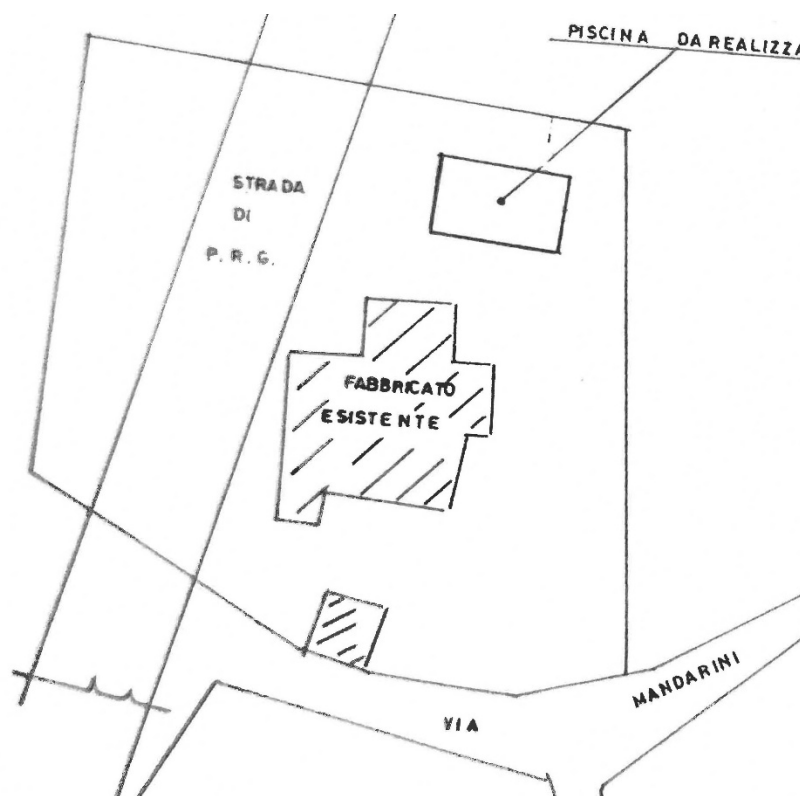
La figura a fianco è un estratto della tavola unica di progetto della piscina, che ne individua la posizione autorizzata.
