**TRIBUNALE DI SCIACCA**  
**Ufficio ESECUZIONI IMMOBILIARI**  
**Esecuzione Immobiliare R.G.Es. 7/2022**

**PERIZIA DI STIMA IMMOBILIARE**  
**LOTTO N. 1**

**Piena proprietà di un complesso immobiliare adibito ad attività commerciale di ristorazione  
sito in via Stazione San Marco sn, nella C.da San Marco nel comune di Sciacca costituito da:**

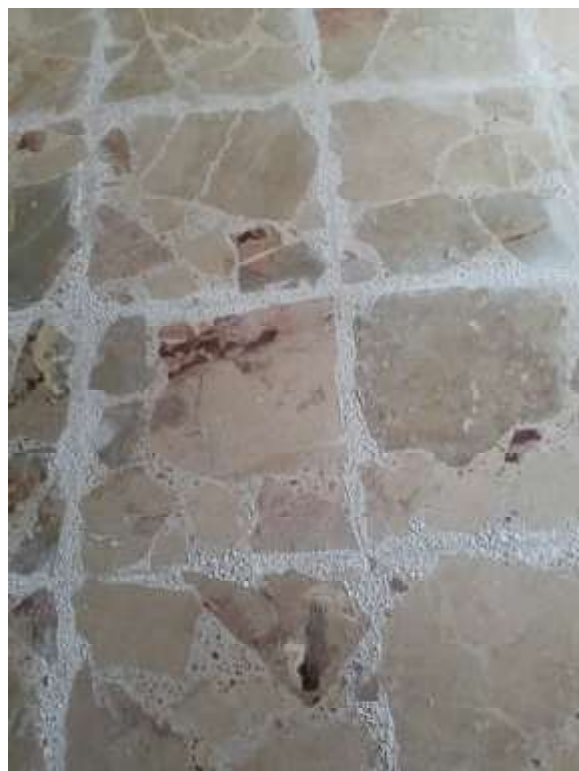
**Condizioni di manutenzione dell'immobile e degli impianti:** Risulta essere in un discreto stato di conservazione. Sui muri, nelle porzioni non rivestite, sono presenti estese macchie di umidità che hanno determinato la proliferazione di efflorescenze biancastre (salnitro) e di muffe che portano ad un degrado delle malte con il relativo distacco degli intonaci sia interni che esterni; si registrano anche evidenti fenomeni di risalita capillare nel pavimento con la

presenza anche in questo caso di efflorescenze biancastre (salnitro). L'impianto elettrico, attualmente disconnesso dalla rete, risulta in parte sotto traccia ed in parte fuori traccia e non conforme alla normativa vigente. Anche l'impianto idrico ed igienico-sanitario è sotto traccia.

**Foto n. 11 – Fenomeni di risalita nel pavimento**

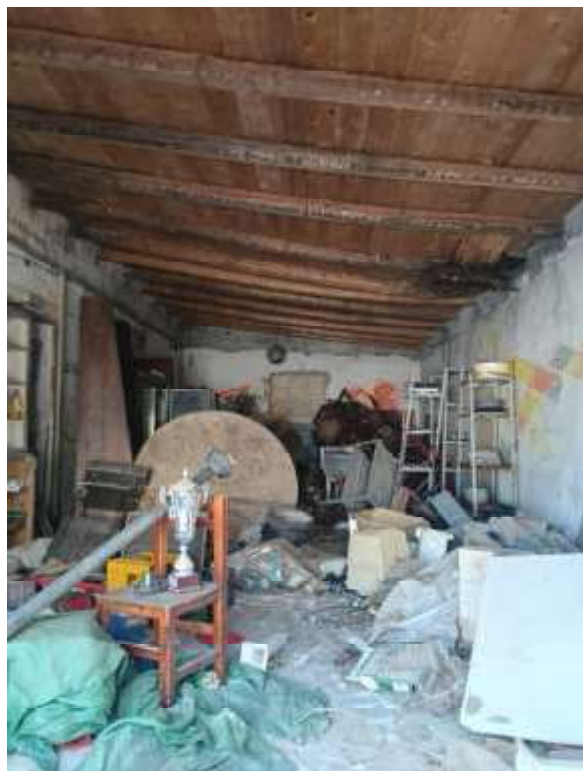
**Condizioni di manutenzione dell'immobile e degli impianti:** L'impianto elettrico è fuori traccia. All'interno l'immobile risulta essere in un mediocre stato di conservazione con la presenza di infiltrazioni meteoriche in corrispondenza di alcune zone della copertura in legno che hanno causato ammaloramenti di alcune travi e di alcune porzioni del tavolato in legno.

**Foto n. 19 – Interno magazzino**

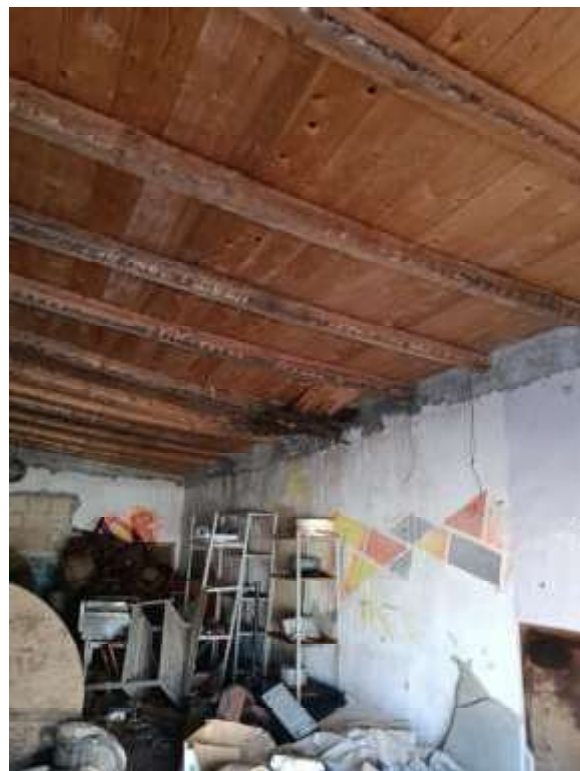
**Foto n. 20 – Interno magazzino**

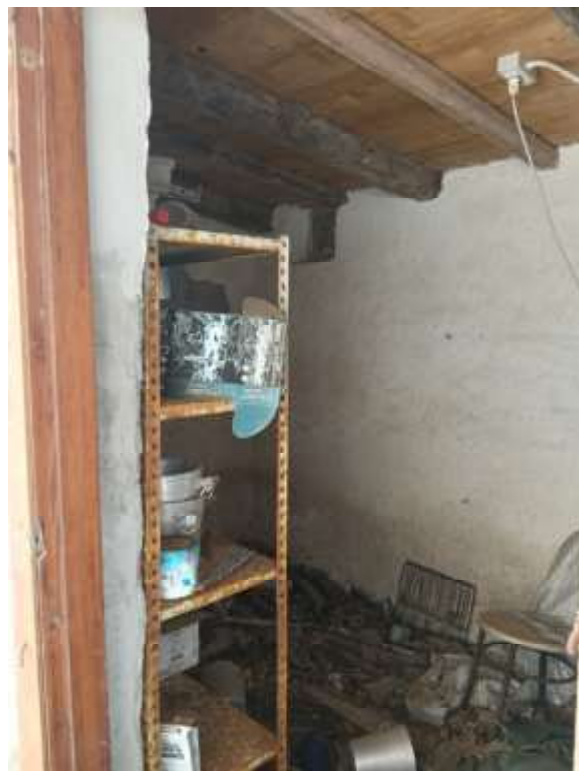
**Condizioni di manutenzione dell'immobile e degli impianti:** L'impianto elettrico è fuori traccia. All'interno l'immobile risulta essere in un mediocre stato di conservazione con la presenza di infiltrazioni meteoriche in corrispondenza di alcune porzioni della copertura.

**Foto n. 22 – Interno magazzino**
