**Foto 1.** Vista aerea della posizione dell'immobile, oggetto di pignoramento, indicato con il colore giallo

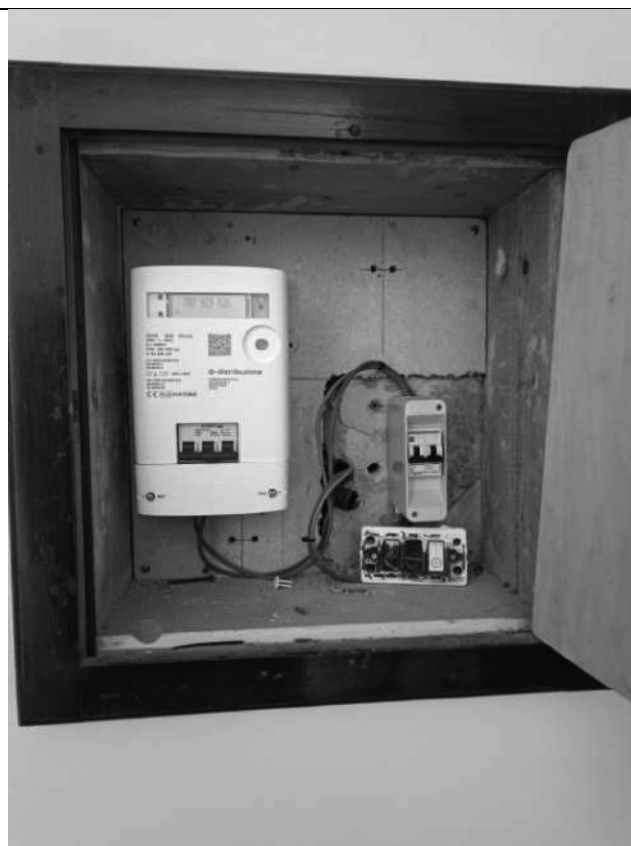
**Foto 12.** Particolare del contatore elettrico che serve l'appartamento, posto al piano quarto

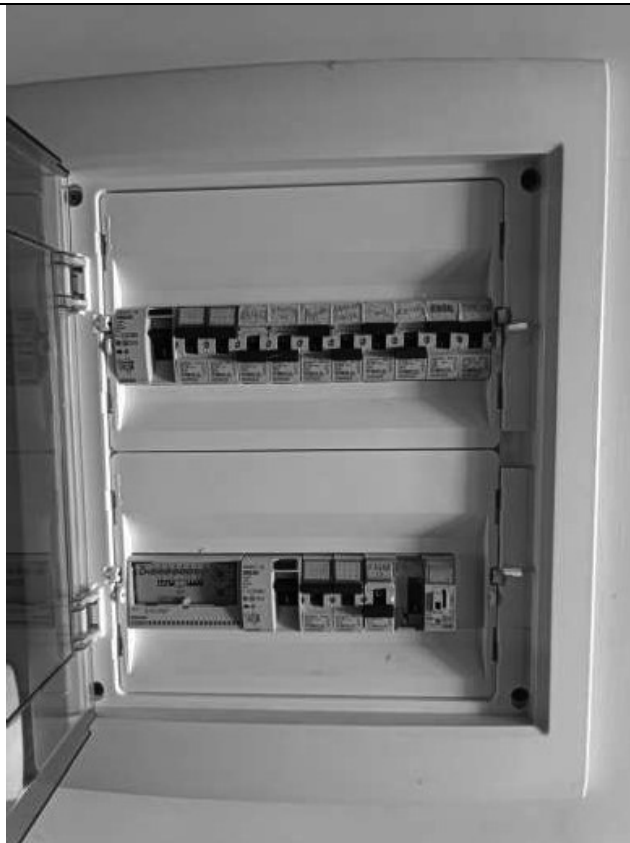
**Foto 13.** Particolare del quadro elettrico generale dell'impianto elettrico dell'appartamento

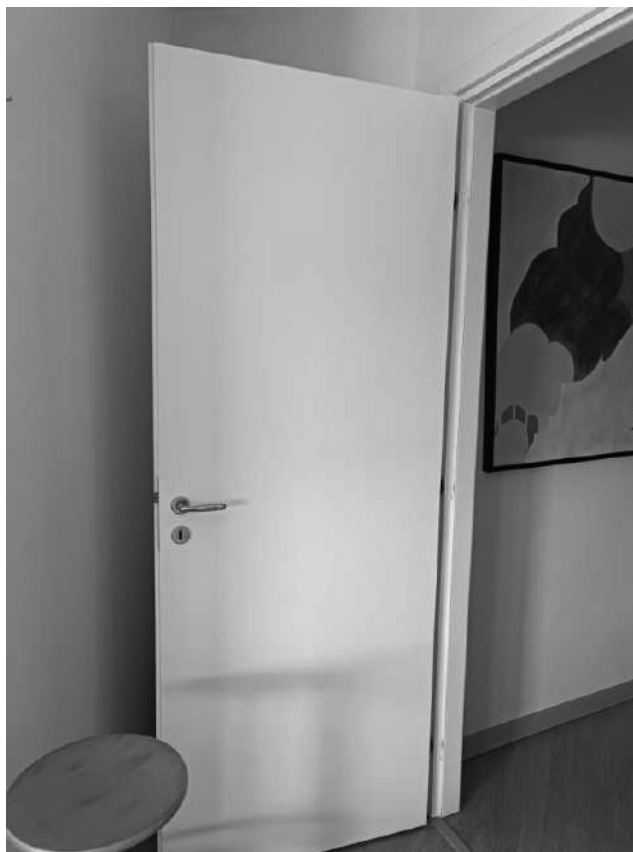
**Foto 47.** Particolare della tipologia di porta interna, in legno tamburato

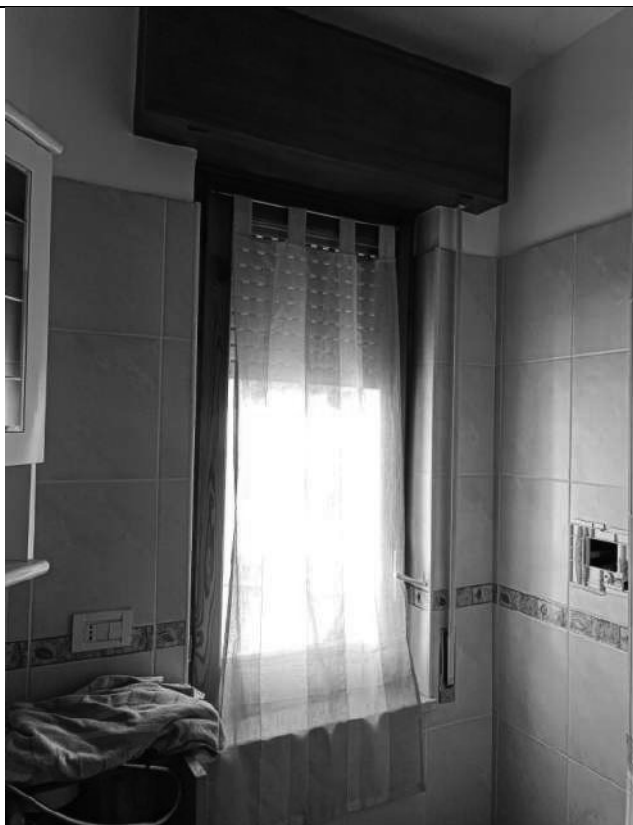
**Foto 48.** Particolare della tipologia di finestra interna ad un'anta, in legno, vetro singolo, con avvolgibile in pvc

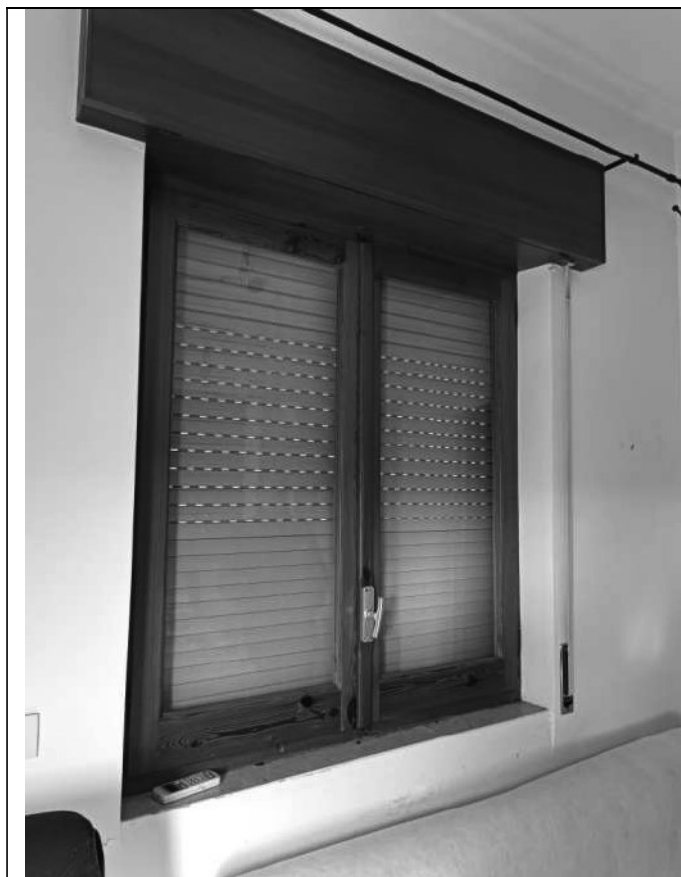
**Foto 49.** Particolare della tipologia di finestra interna a due ante, in legno, vetro singolo, con avvolgibile in pvc

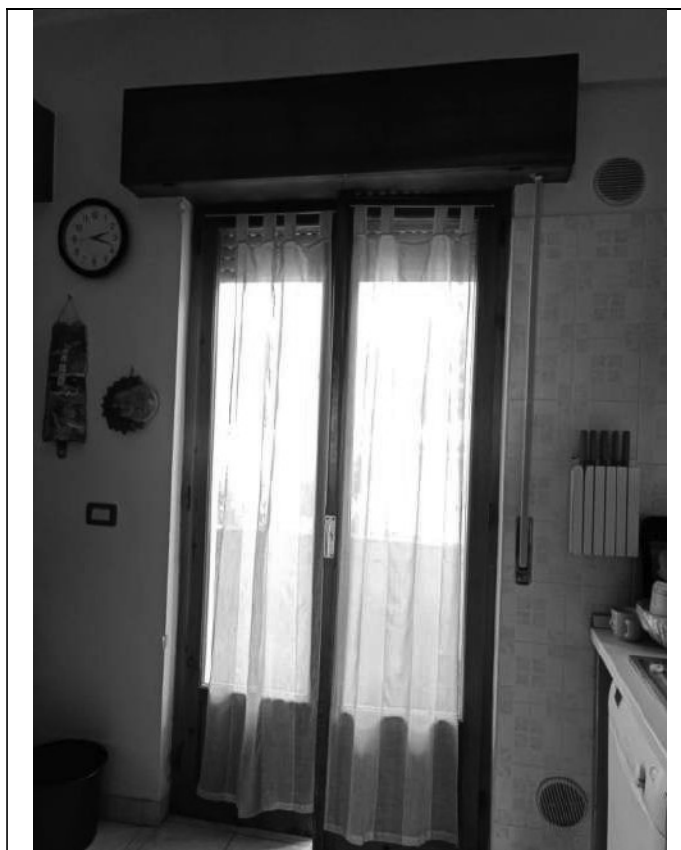
**Foto 50.** Particolare della tipologia di porta-finestra interna a due ante, in legno, vetro singolo, con avvolgibile in pvc

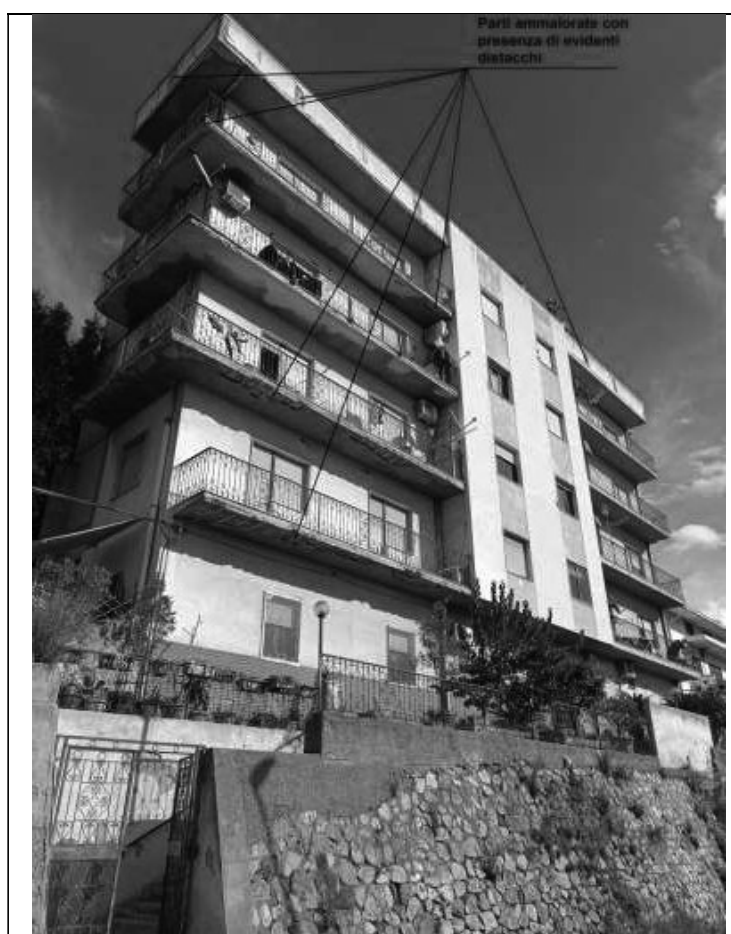
**Foto 64.** Vista del fabbricato dove sono stati evidenziati i danni rilevati sui prospetti

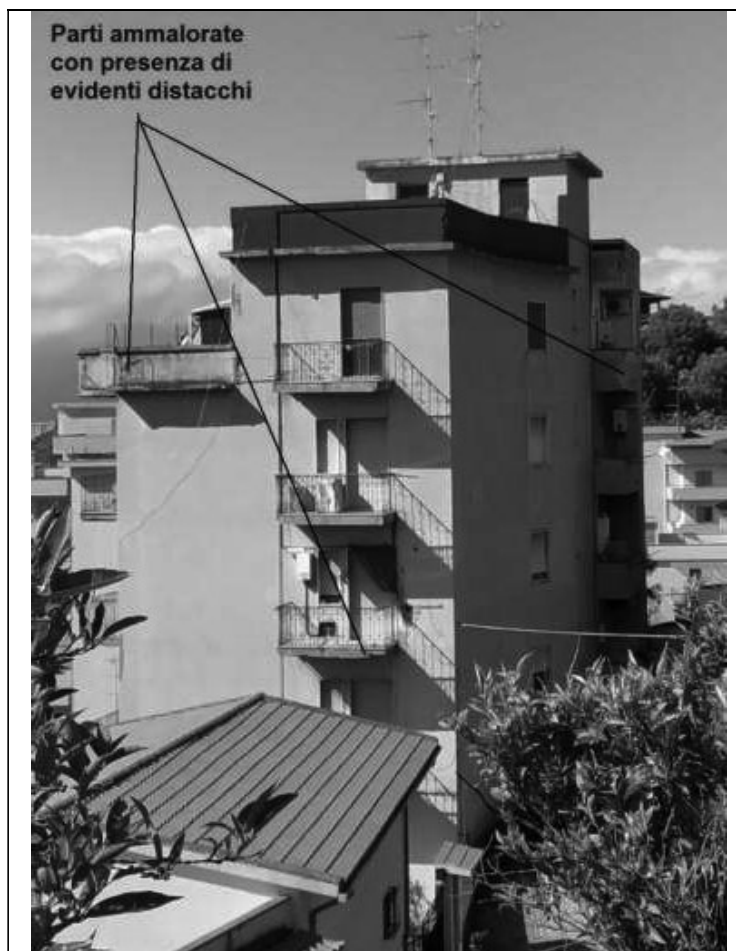
**Foto 65.** Vista del fabbricato dove sono stati evidenziati i danni rilevati sui prospetti

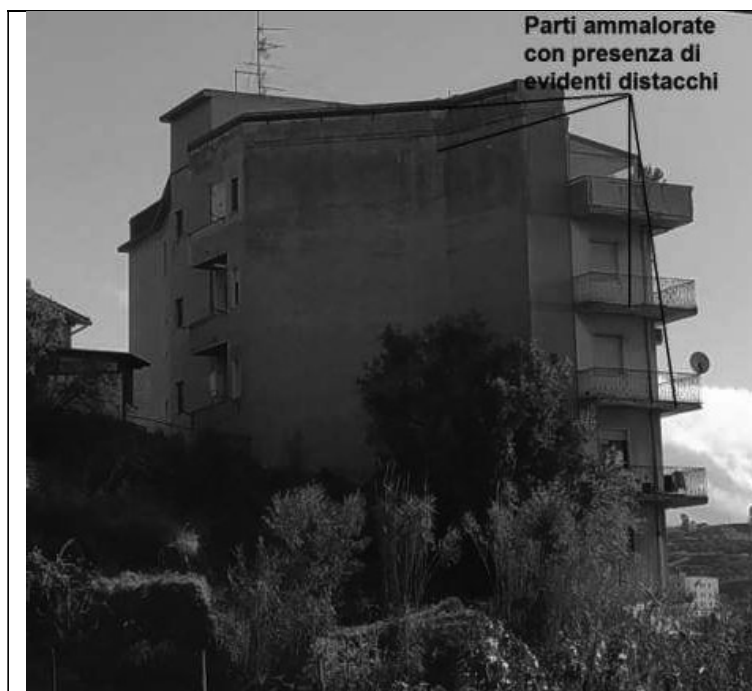
**Foto 66.** Vista del fabbricato dove sono stati evidenziati i danni rilevati sui prospetti

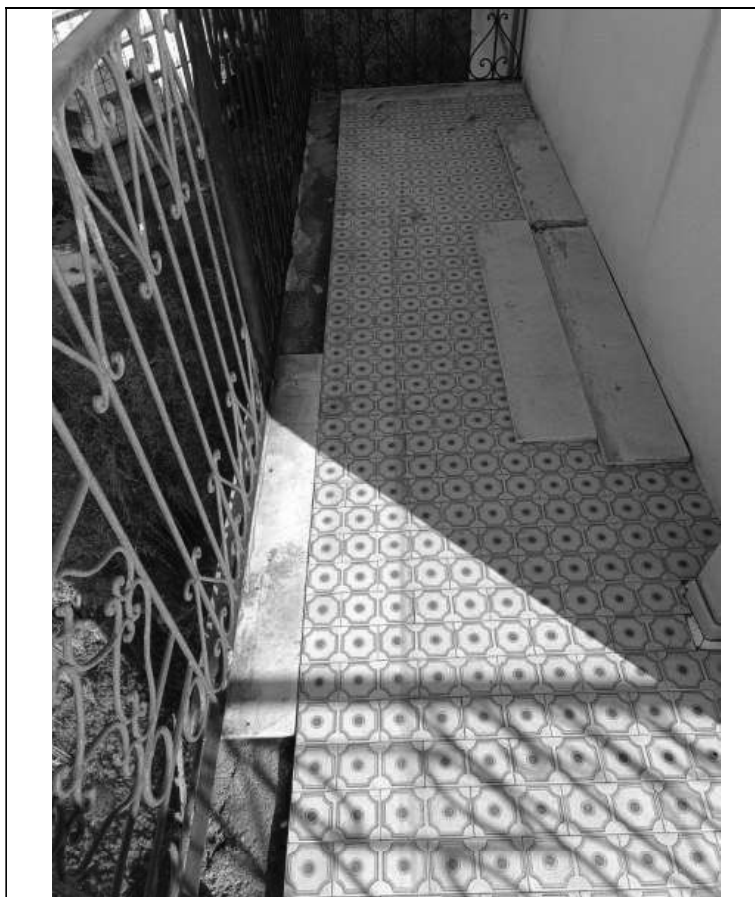
*Foto 67. Particolare dei marmi del pavimento balcone divelti*

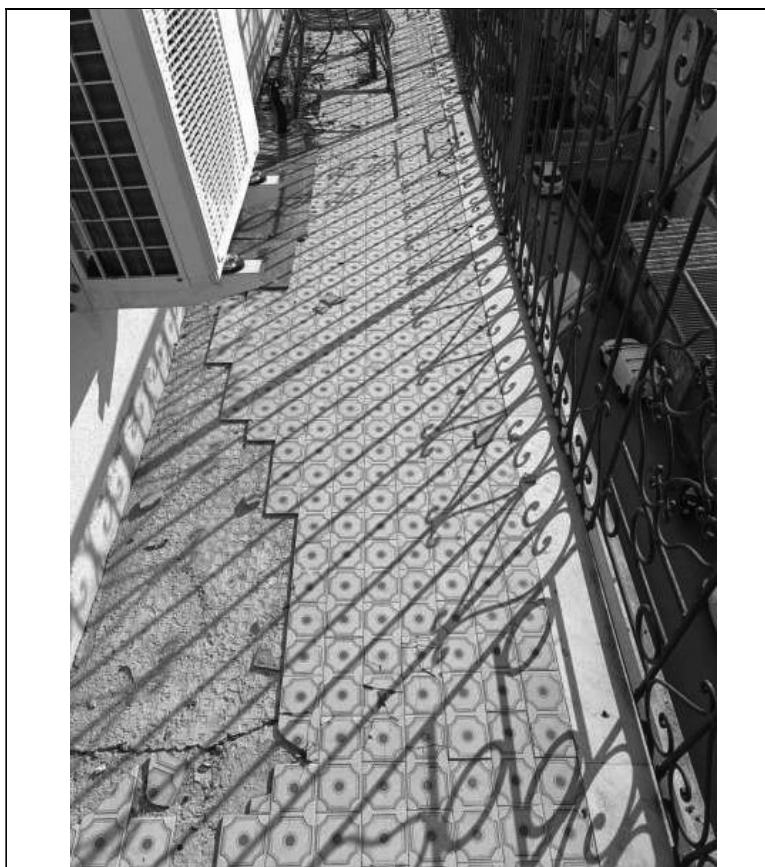
*Foto 68. Particolare dei pavimenti del balcone divelti*

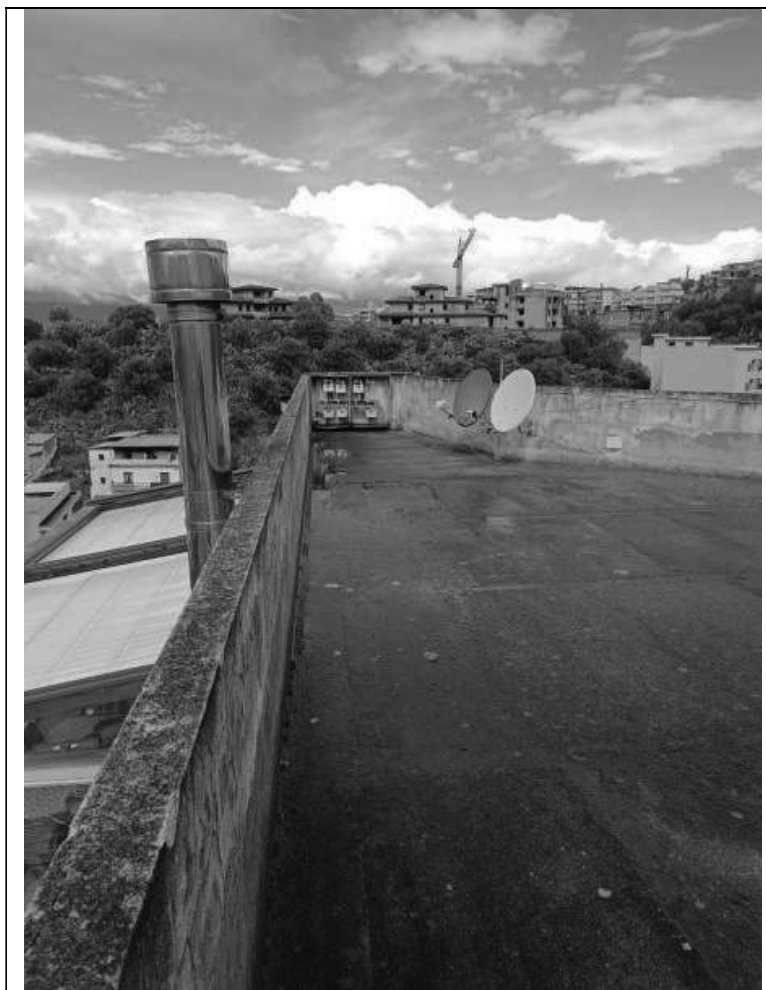
**Foto 69.** Particolare del parapetto della terrazza, rustico e con assenza del copri-muro
