**Figura 1-2: Vista dell'immobile sito in Largo Municipio 3 – Campofelice di Roccella (PA)  
Prospetto principale e prospetto laterale**

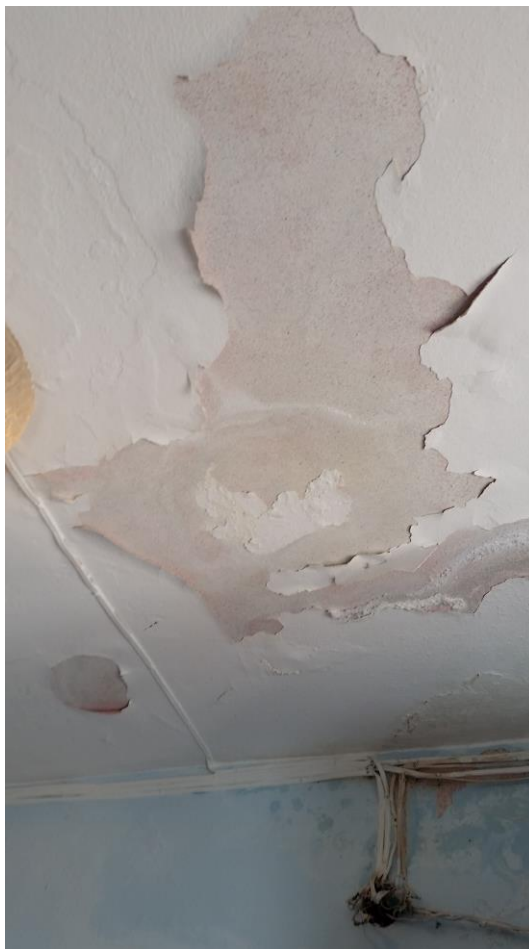
Figura 6-7: Ammaloramenti presenti in corrispondenza dell'intradosso del solaio nel vano d'ingresso dell'immobile *de quo*

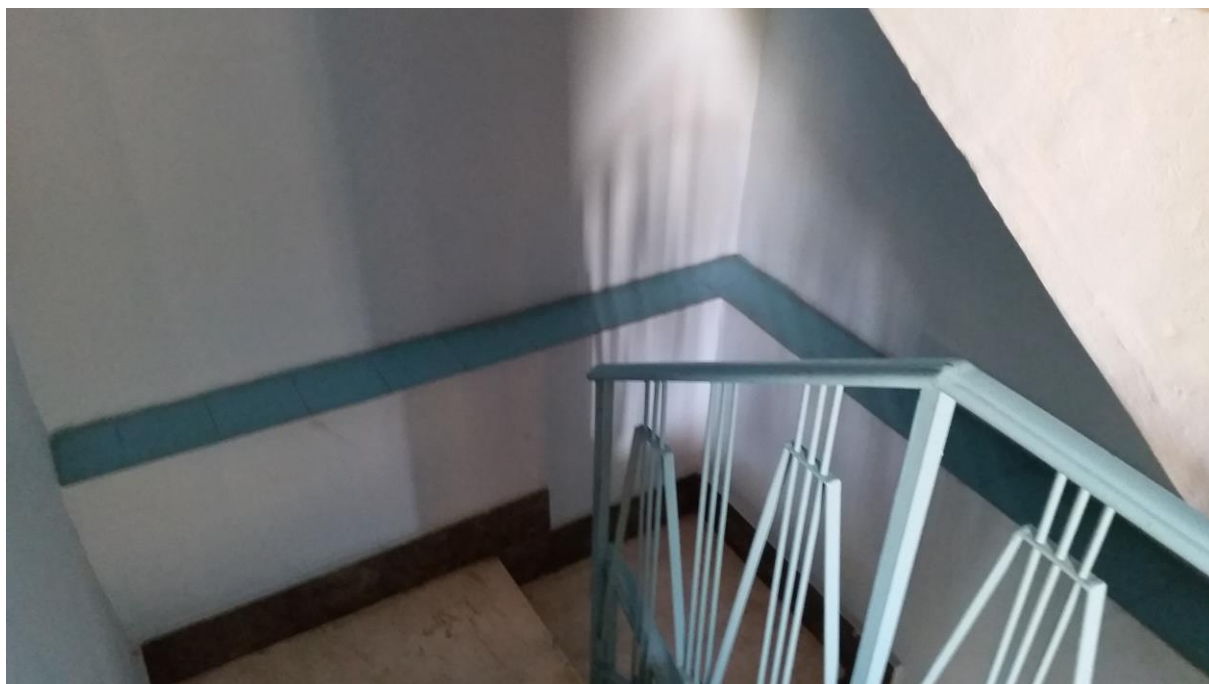
**Figura 21: Particolare della risega presente nel vano scala tra il primo e il secondo piano**

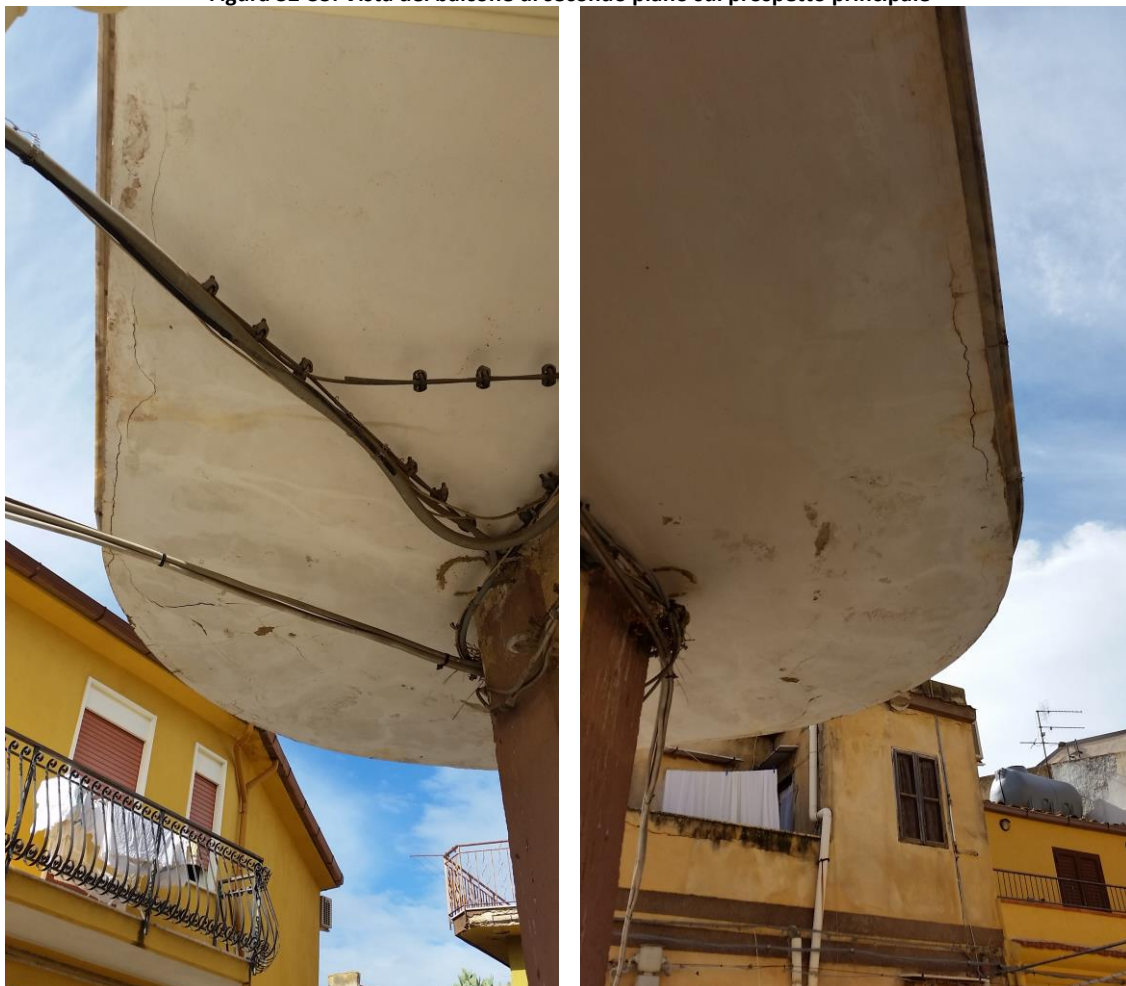
**Figura 34-35: Particolari degli ammaloramenti presenti sull'intradosso del solaio del suddetto balcone**

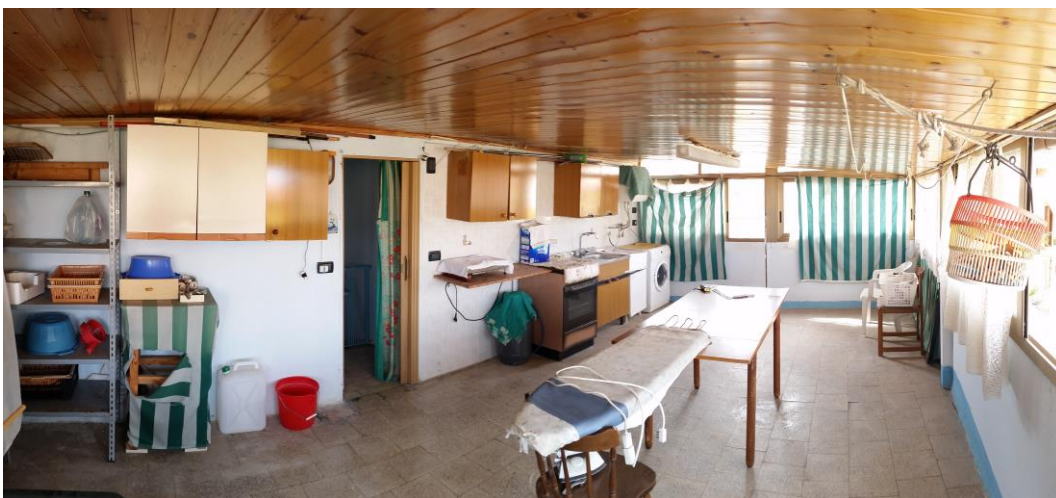
**Figura 42: Vista del terrazzo coperto con struttura metallica e onduline in fibro-cemento e controsoffitto in legno**
