Facciate esterne condominio in corso Carlo Marx angolo via Simonini (AL) foto 1-2)

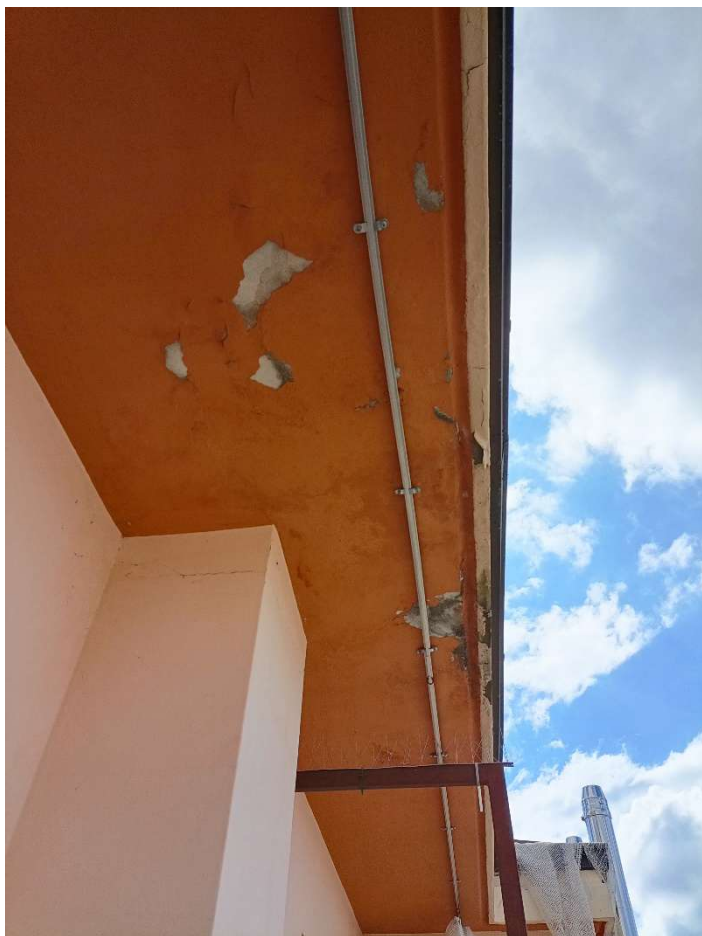
particolare cornicione su retro abitazione

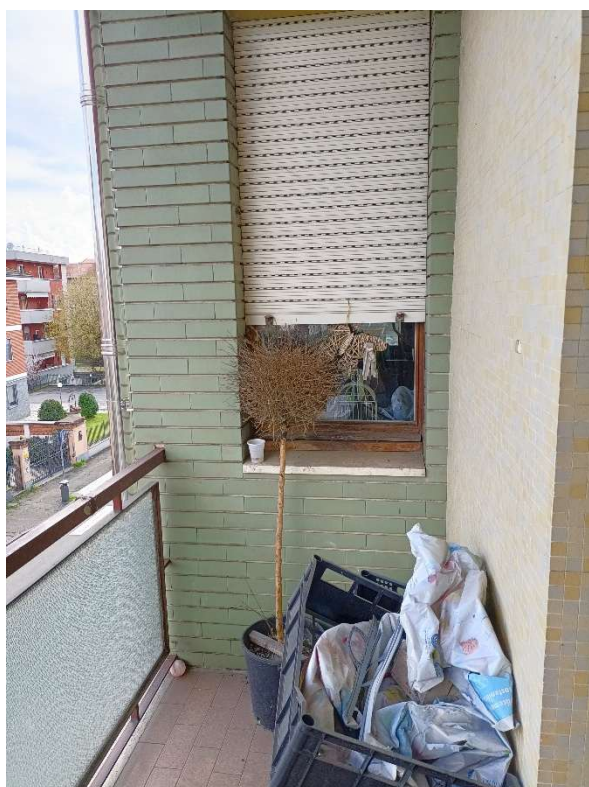
finestra su balcone corso Carlo Marx da regolarizzare

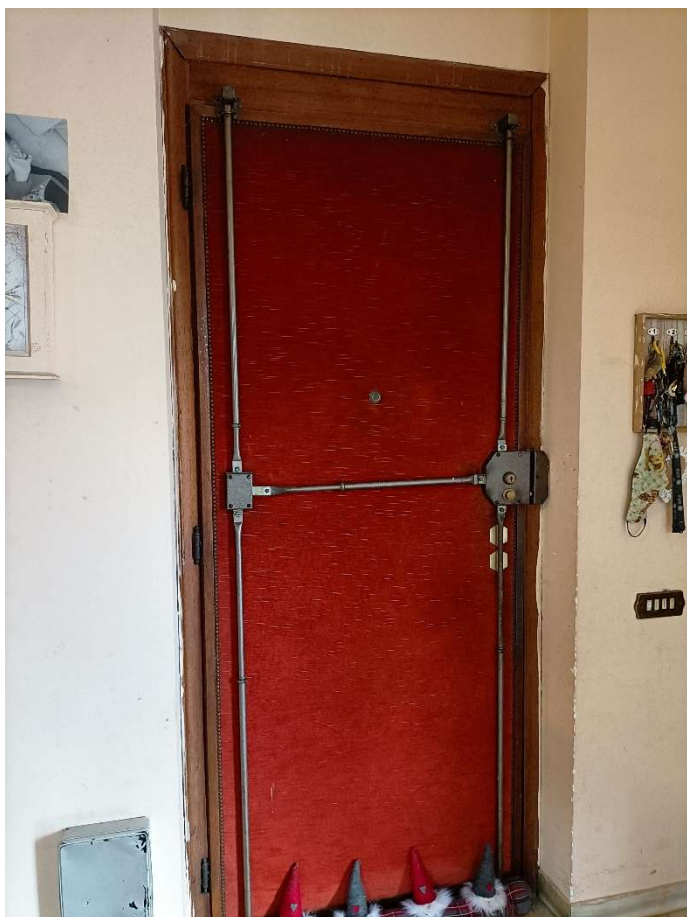
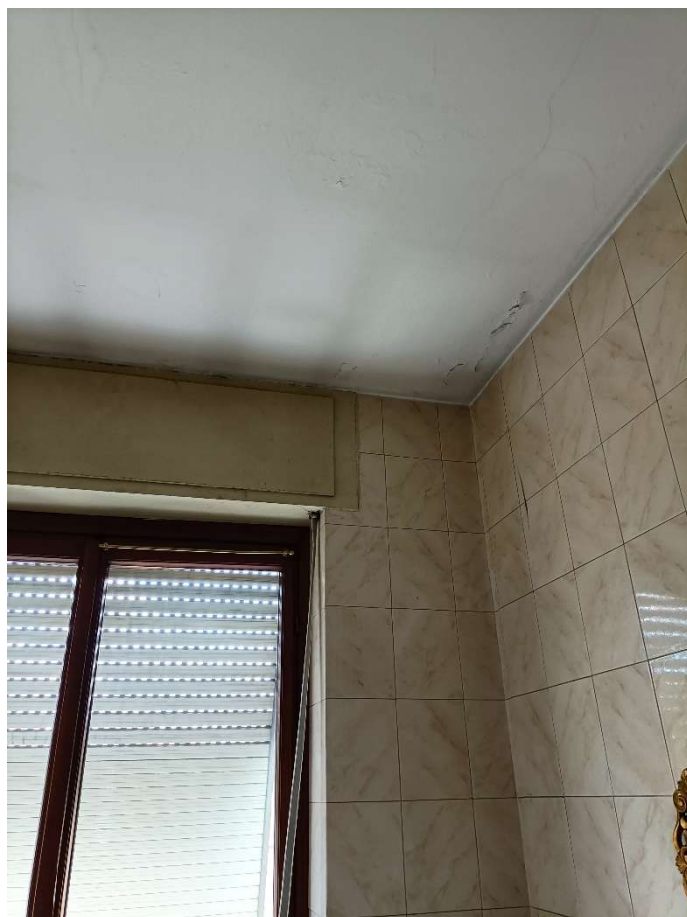
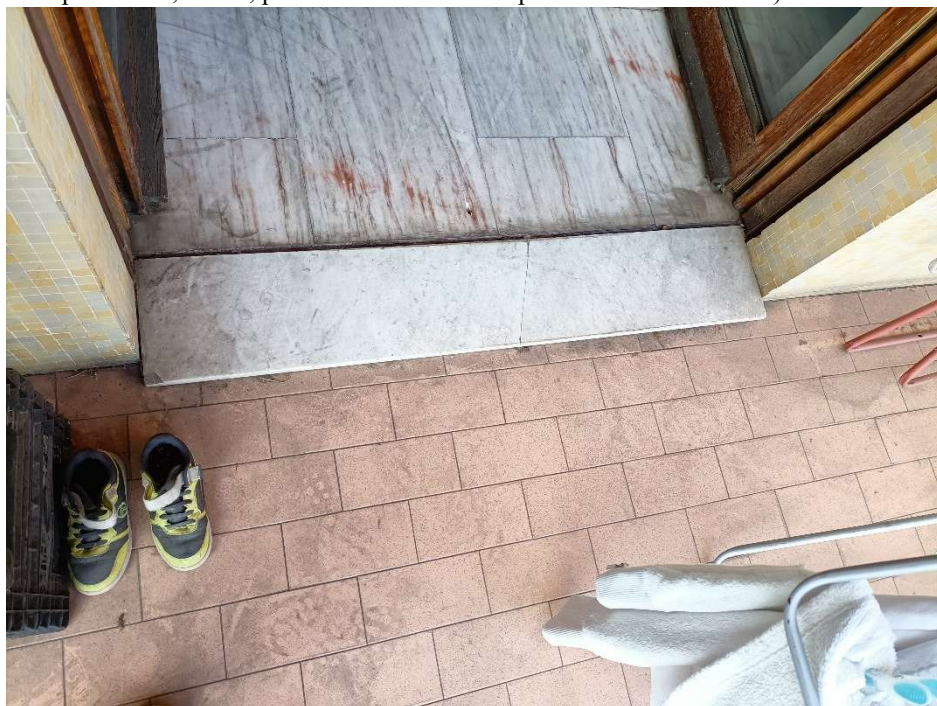
particolari, difetti, parti ammalorate o da ripristinare foto 23-24-25)

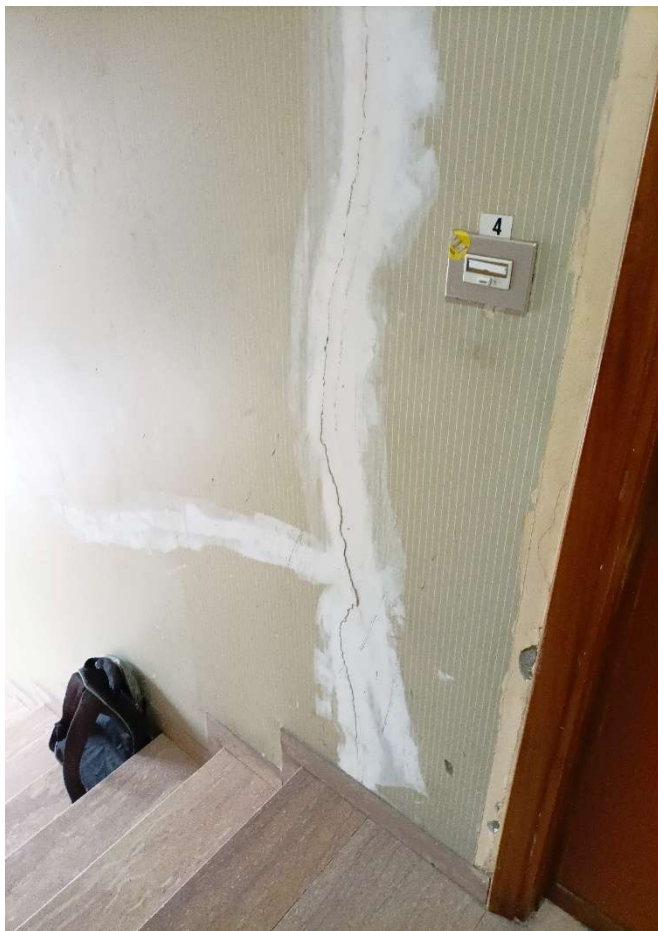
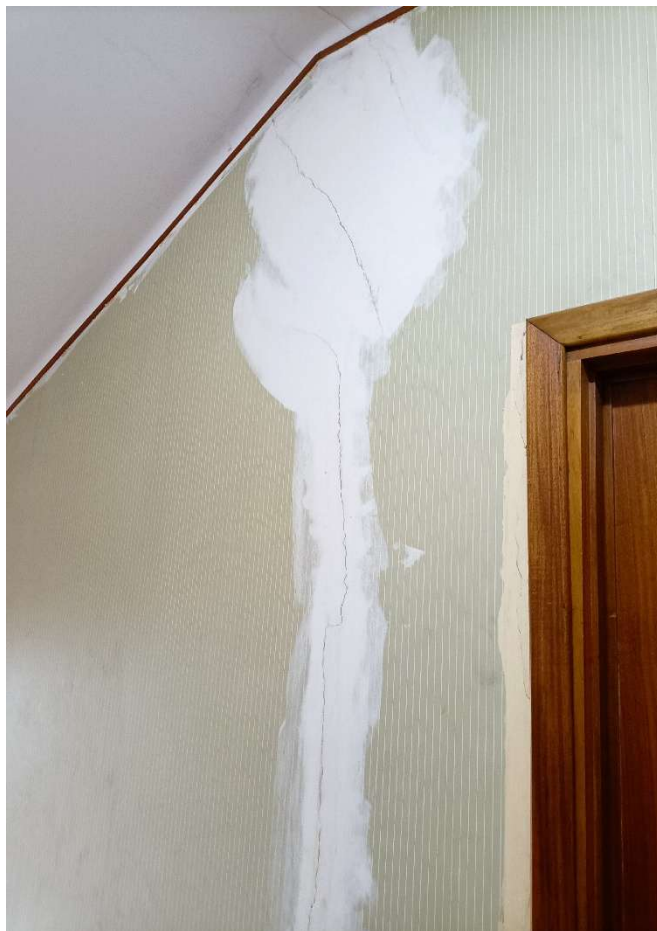
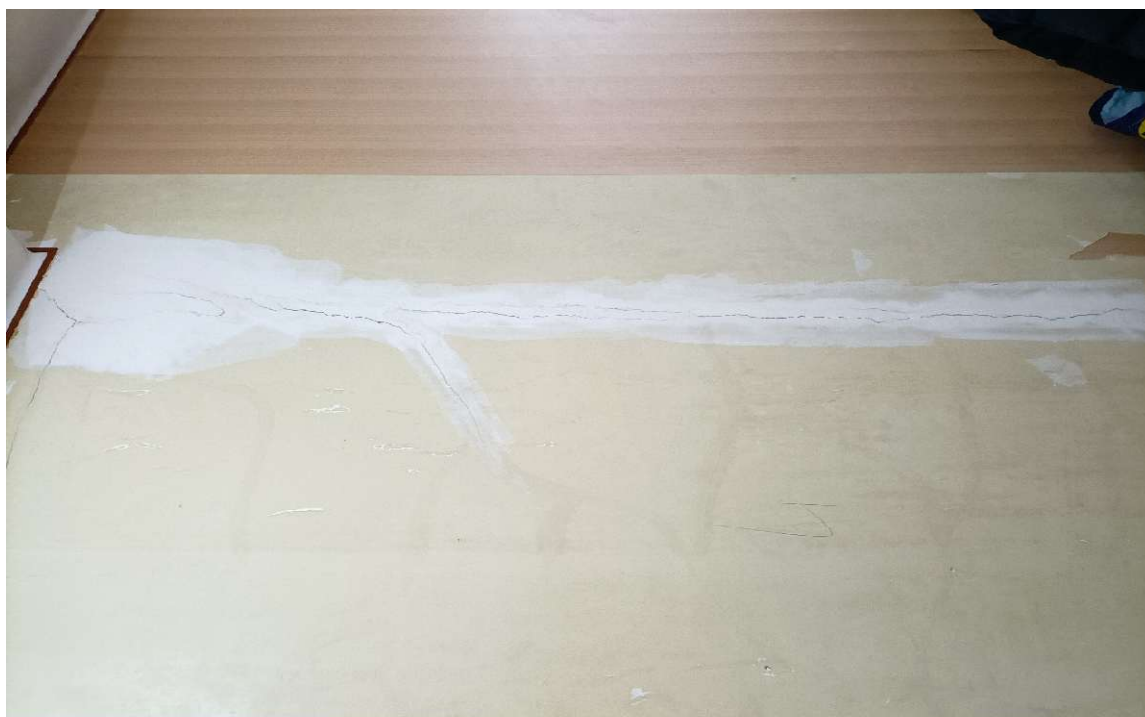
Fessurazioni intonaci pareti verticali vano scala foto 26-27-28)
