# RELAZIONE DI CONSULENZA TECNICA D'UFFICIO

DOCUMENTAZIONE FOTOGRAFICA

**N. Ruolo G.E. 145/2018**

Bisignano (CS) – via Principe di Piemonte - Foglio 39, Particella 219

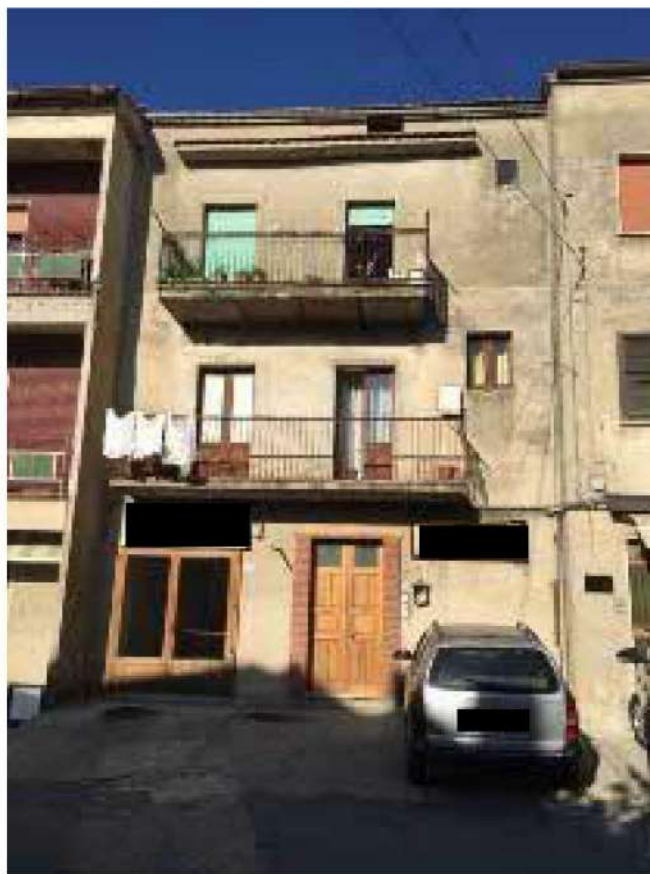
Prospetto su via Principe di Piemonte

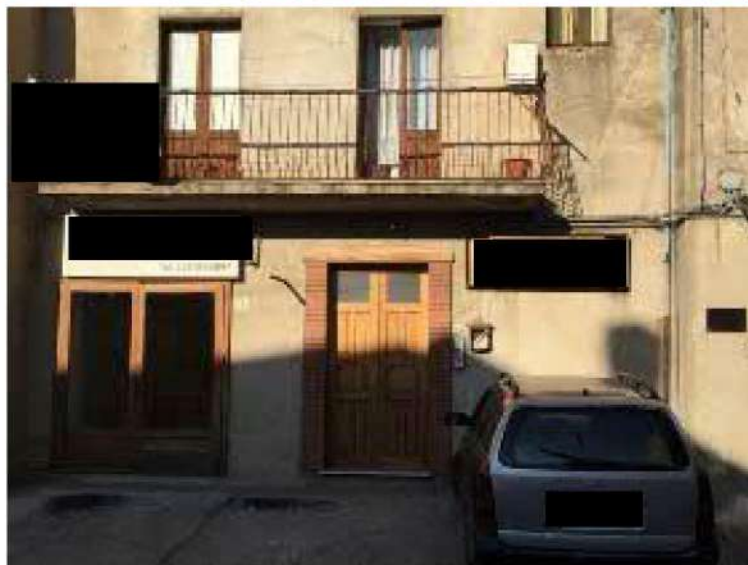
Prospetto su via Principe di Piemonte

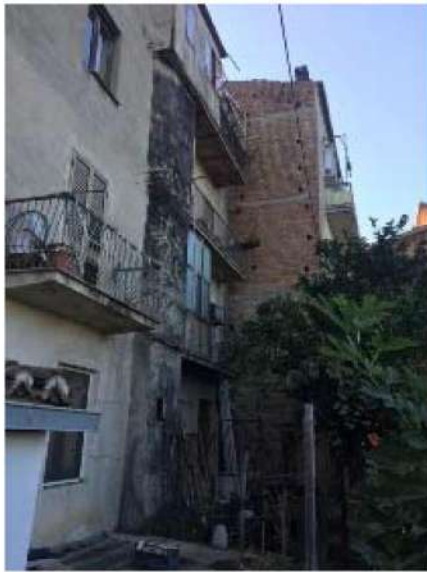
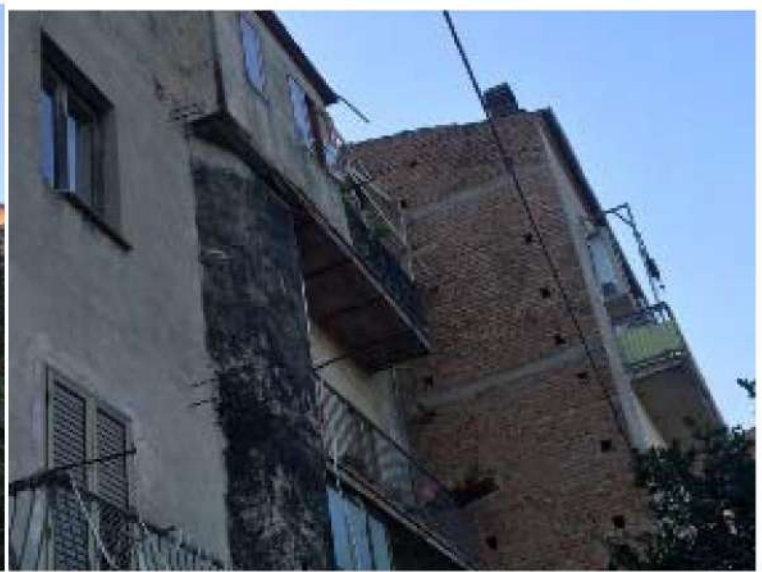
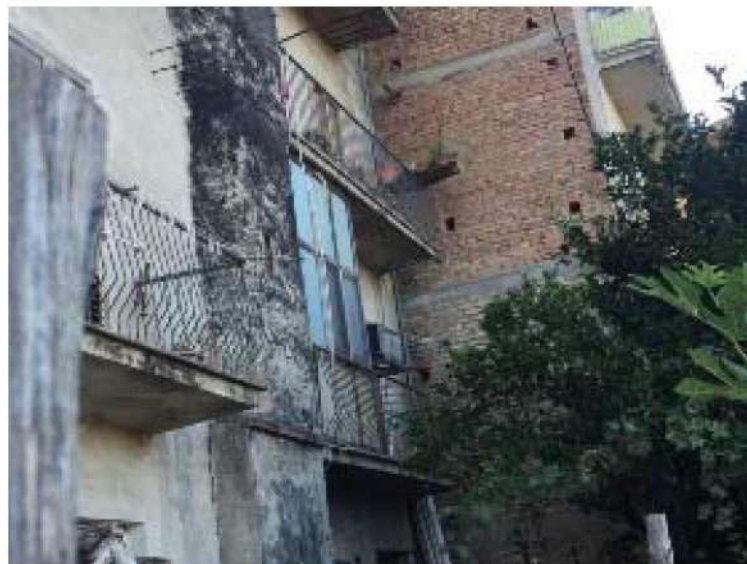
Prospetto posteriore

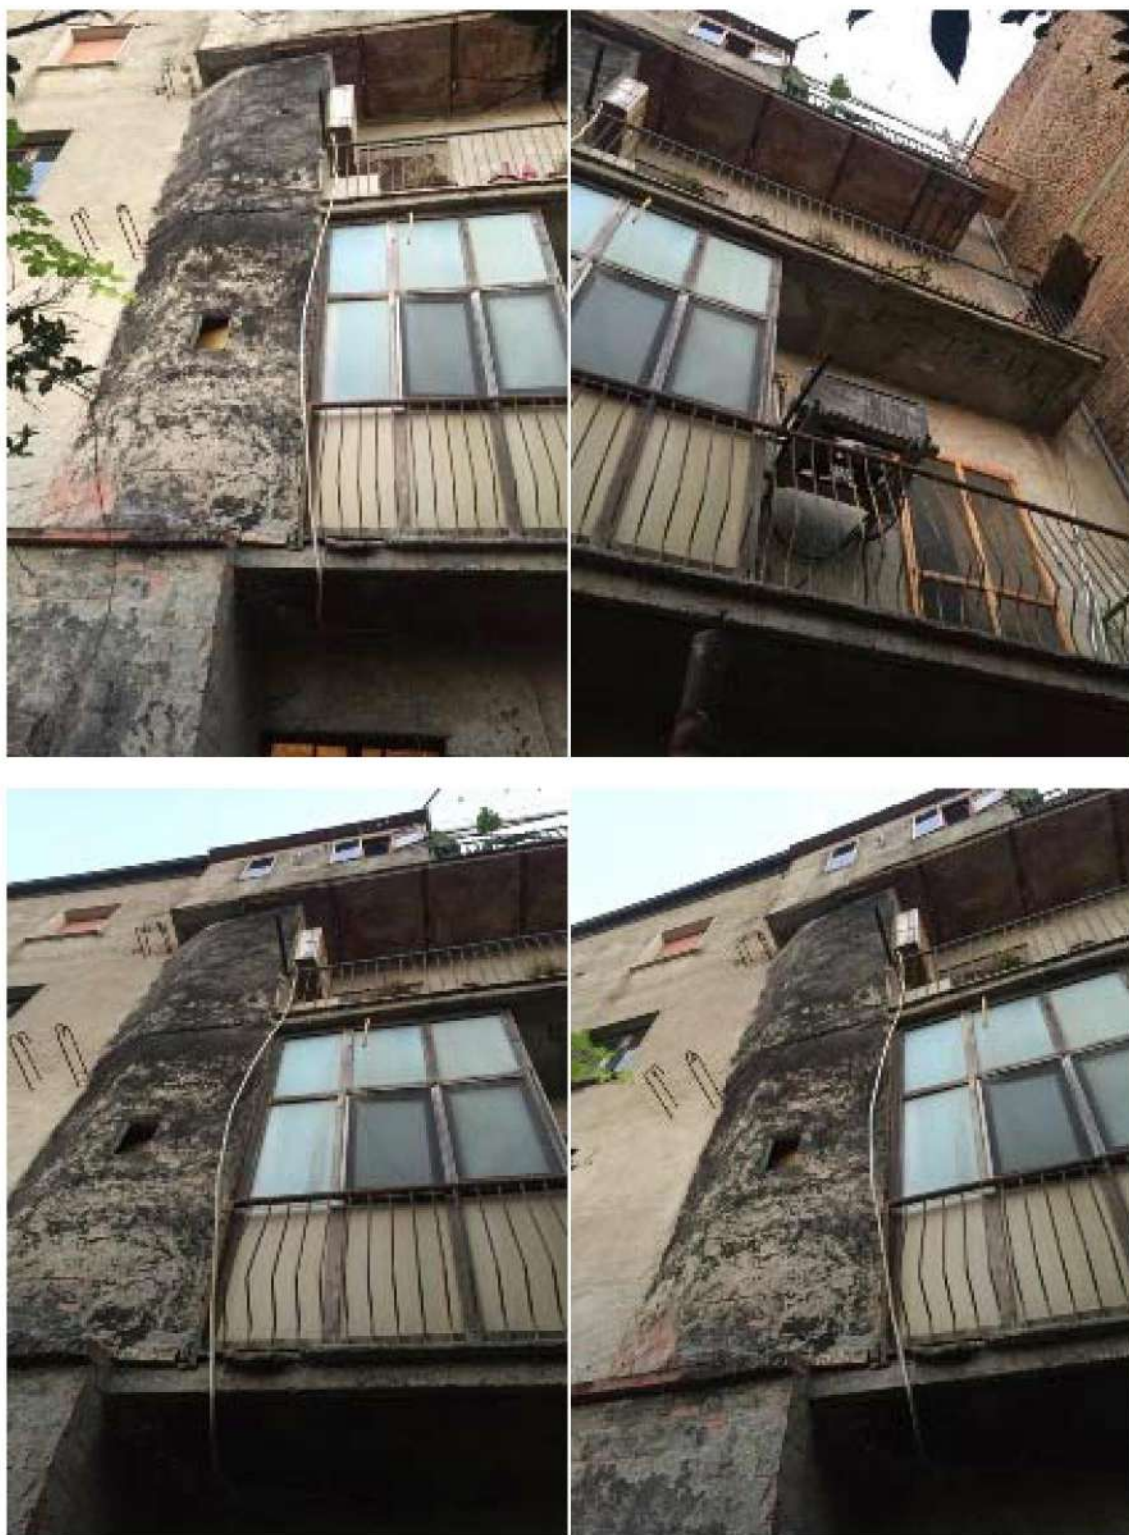
Particolari Prospetto posteriore
