# TRIBUNALE DI AGRIGENTO

Perizia dell'Esperto ex art. 568 c.p.c. Ing. Carusotto Salvatore, nell'Esecuzione Immobiliare 68/2025 del R.G.E.  
promossa da

## **BENE N° 1 - APPARTAMENTO UBICATO A PORTO EMPEDOCLE (AG) - PIAZZALE FILIPPO GEBBIA**

## **BENE N° 2 - MAGAZZINO UBICATO A PORTO EMPEDOCLE (AG) - PIAZZALE FILIPPO GEBBIA**

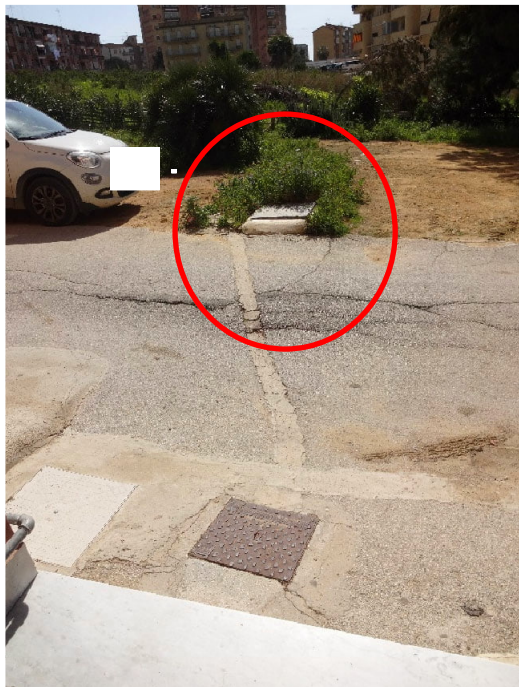
- di una vasca interrata condominiale esterna al fabbricato (Foto 6);
- di serbatoi autonomi, uno per ciascun appartamento, collocati in corrispondenza della copertura.

L'impianto di sollevamento condominiale preleva l'acqua dalla vasca di accumulo interrata e la immette nei serbatoi di proprietà dei singoli condomini.

Foto 6-Vasca idrica condominiale (antistante l'accesso principale del fabbricato su Piazzale Filippo Gebbia)

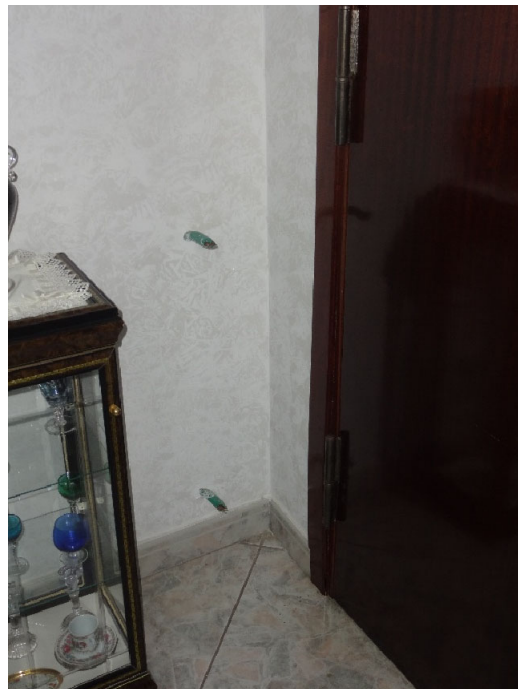
Foto 15-Particolare degli interni dell'abitazione. Si noti la presenza delle tubazioni dell'impianto di riscaldamento

| <i>Impianto Termico:</i> | Incompleto: sono presenti le tubazioni in rame ma mancano gli elementi radianti e la caldaia. |

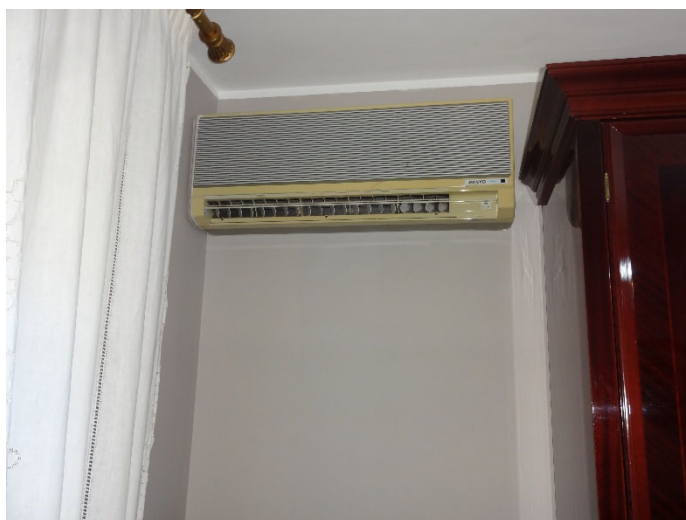
| <i>Impianto di Condizionamento:</i> | è presente un solo condizionatore nel vano n.4 (vecchia installazione e non perfettamente funzionante). |

Foto 26-Particolare degli interni dell'abitazione (condizionatore non funzionante)

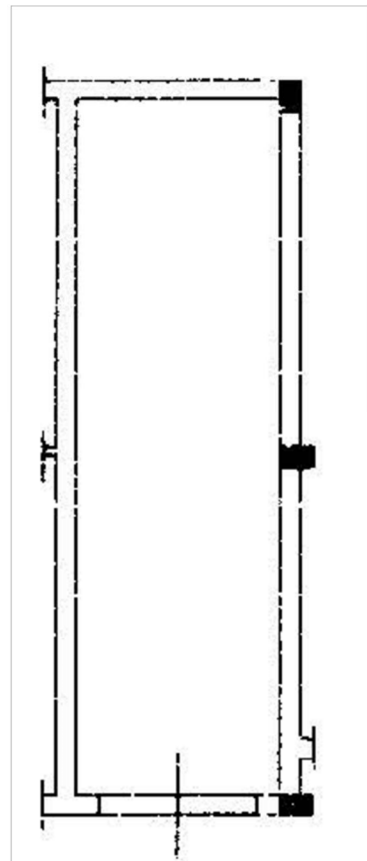
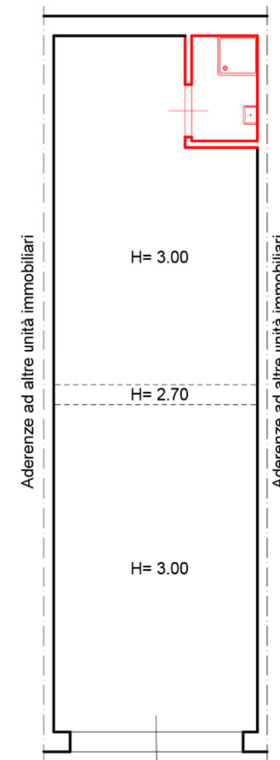
PLANIMETRIA CATASTALE

## CONFRONTO DELLA PLANIMETRA CATASTALE CON LA PLANIMETRIA RILEVATA

Le porzioni in rosso rappresentano le difformità catastali

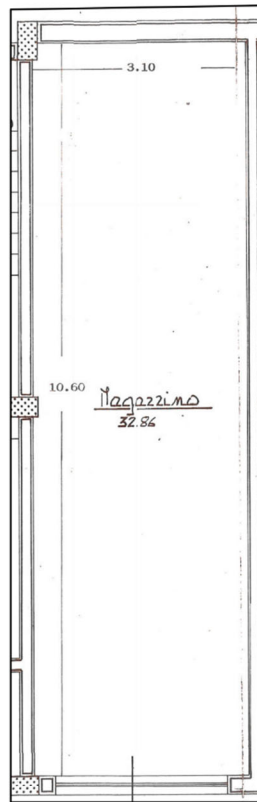
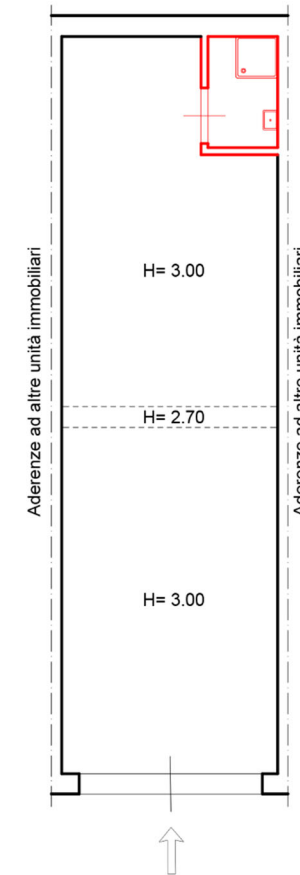
Figura 8-Confronto fra la planimetria del titolo edilizio e la planimetria rilevata (Bene n.2)

Le porzioni in rosso rappresentano le difformità edilizie
