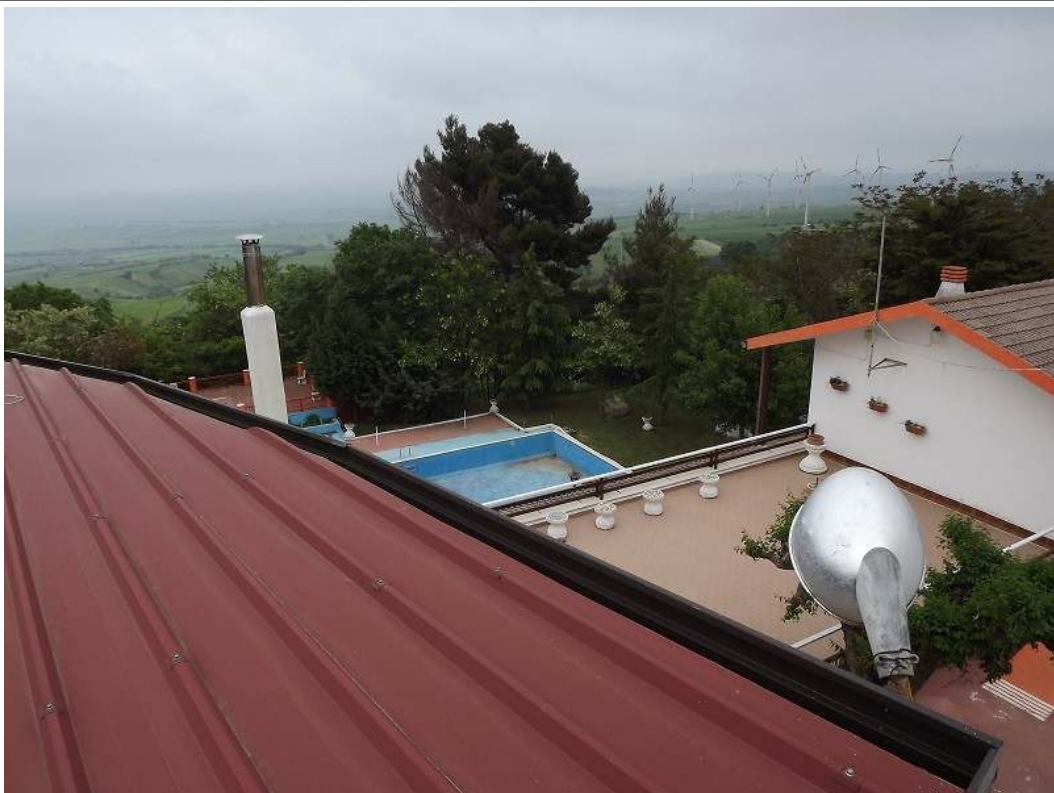
Copertura abusiva in pannelli accoppiati di colore rosso posta sulla sala ricev.

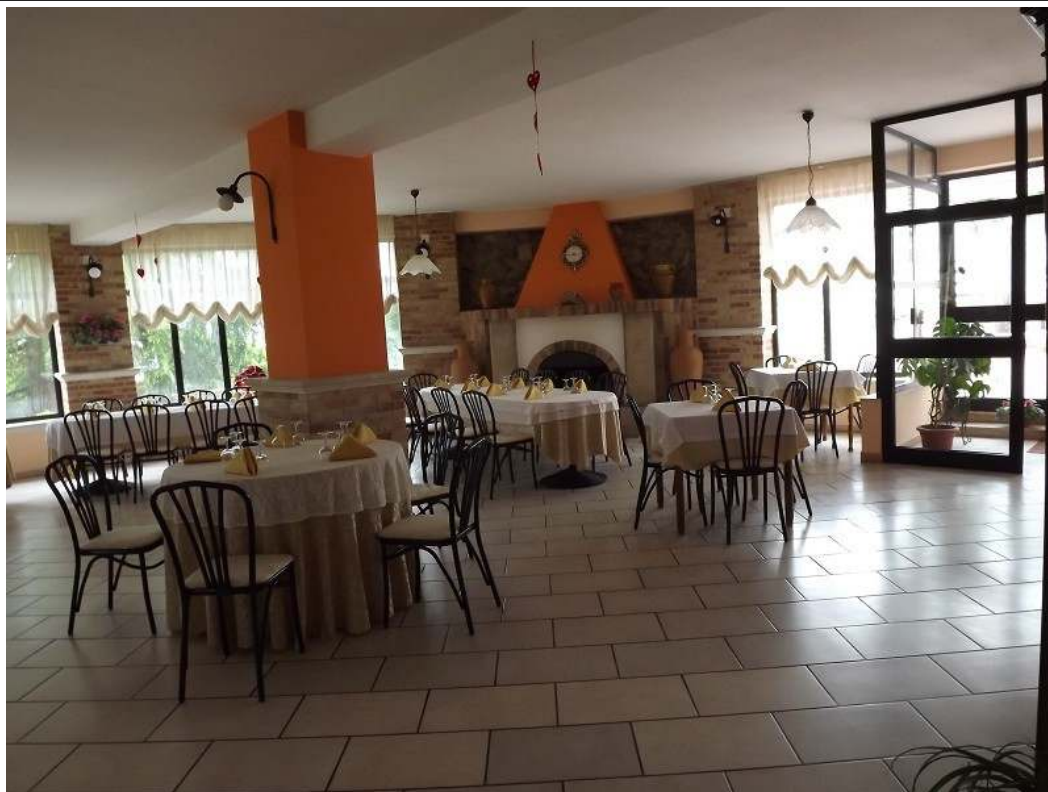
Terrazza al I° livello – chiusa in assenza di permessi

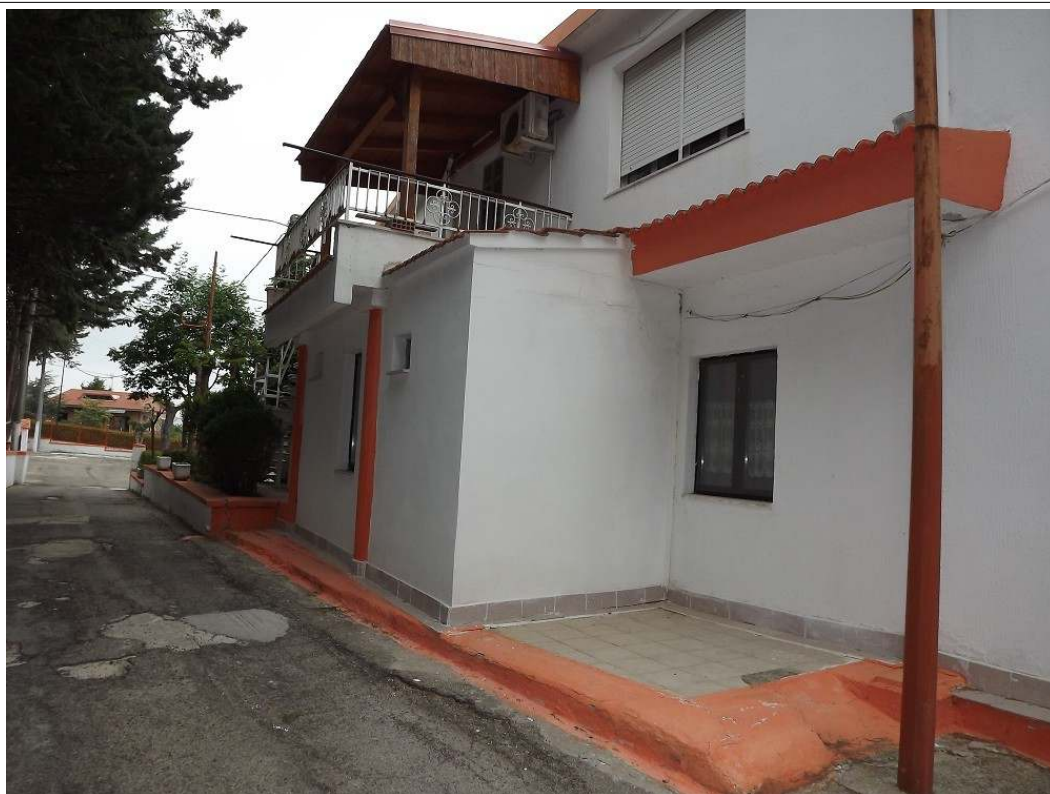
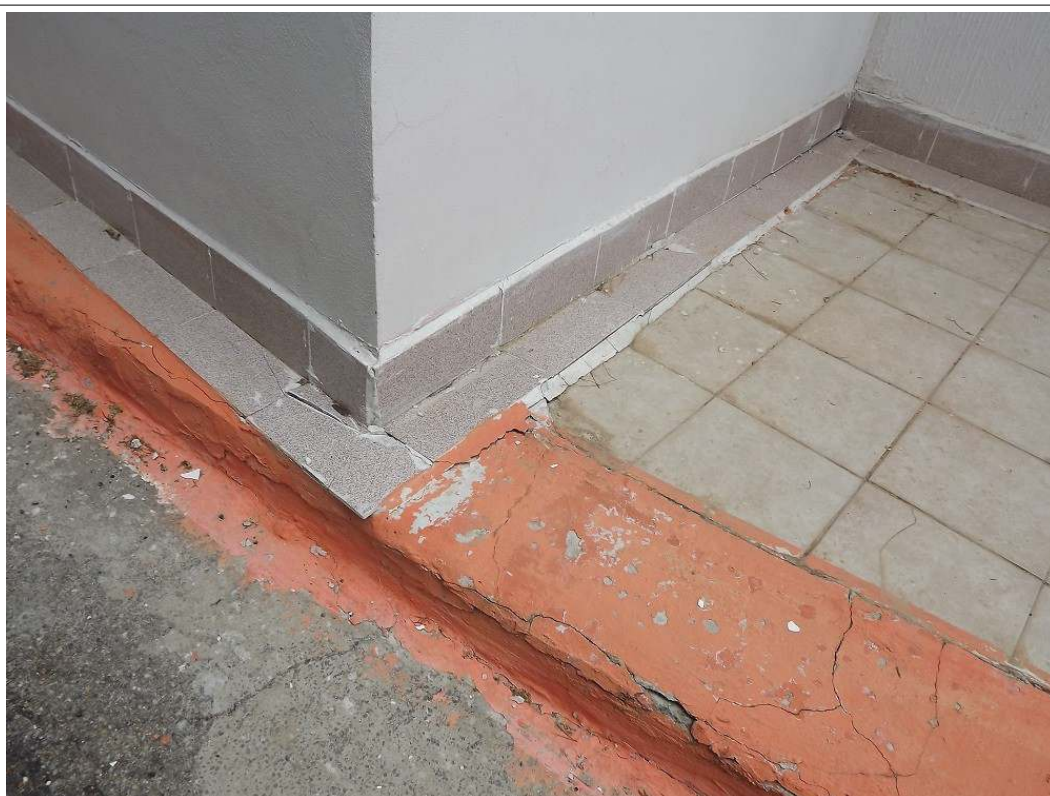
Corpo "A" – camere al II° livello – cedimenti

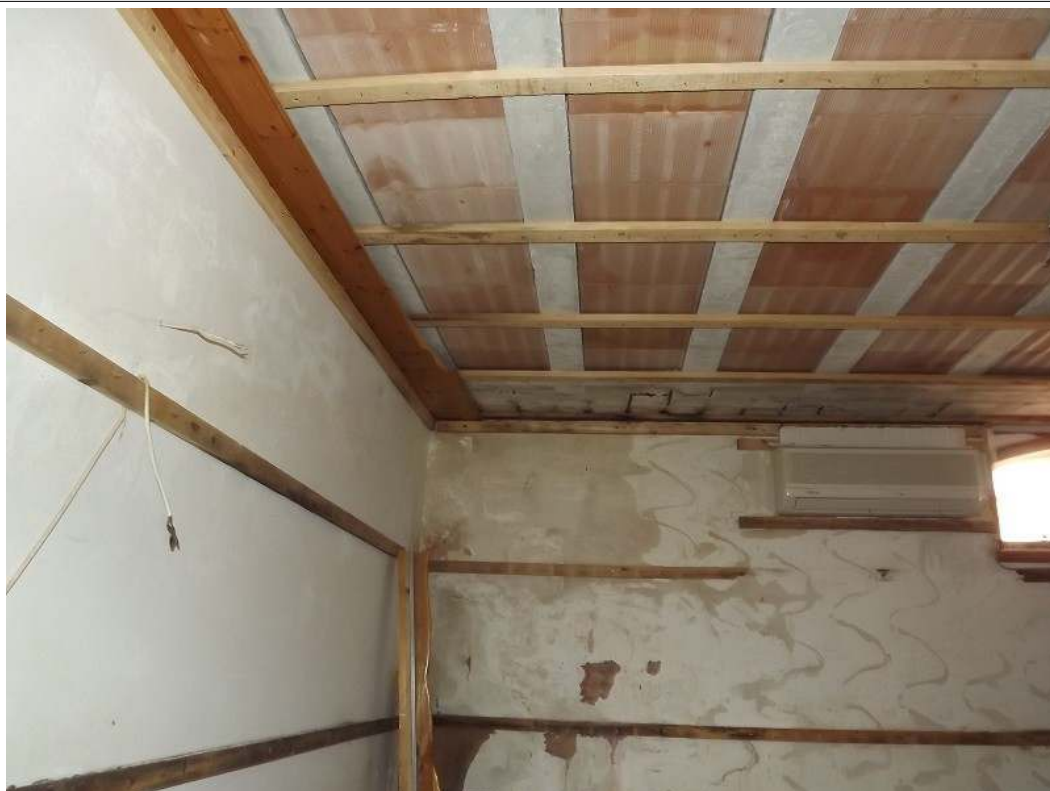
Corpo "B" – I° livello – infiltrazioni d'acqua con conseguente inagibilità san./

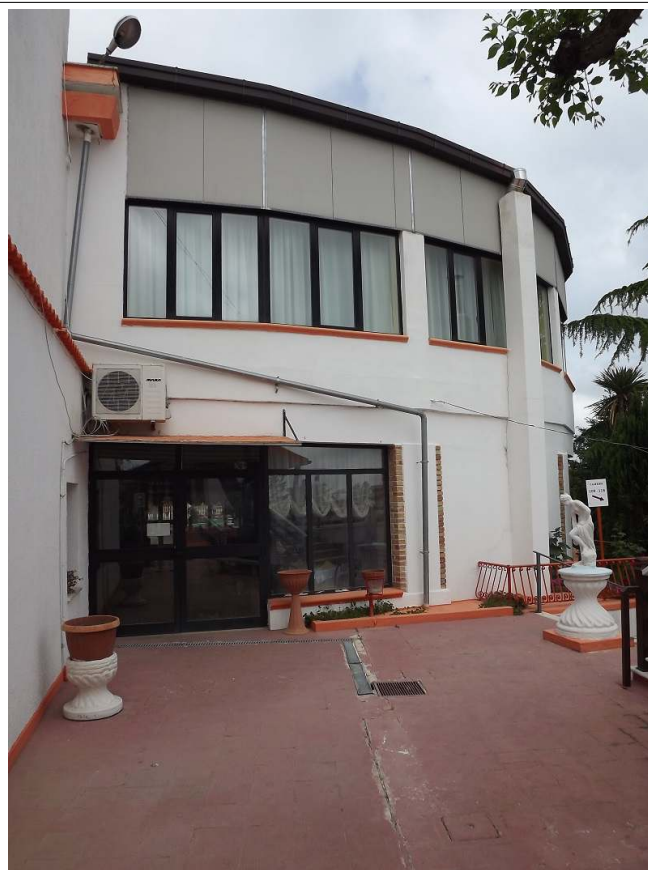
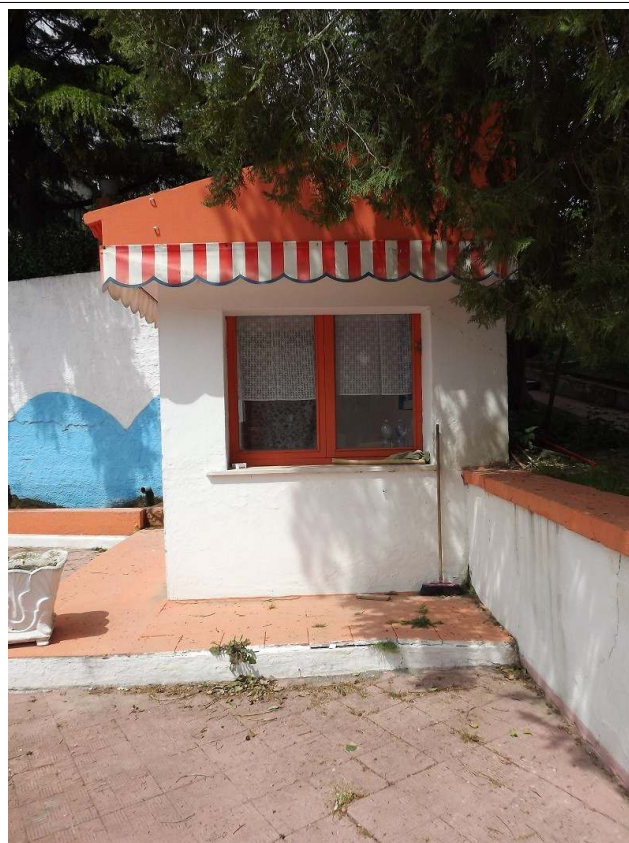
Terrazze semicircolari chiuse
