**TRIBUNALE DI PALERMO**  
**SEZIONE VI - ESECUZIONI IMMOBILIARI**

**Esecuzione Immobiliare R. G.Es. 579/2024**

**PERIZIA DI STIMA IMMOBILIARE**  
**LOTTO UNICO**

Locale di piano cantinato sito in Palermo, via Andrea Biondo n. 1, censito al C.F. al foglio 88, part. 2297 sub 2

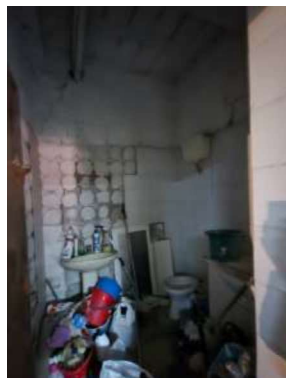
Foto 19– Servizio igienico

distribuzione planimetrica dell'immobile; è inoltre presente un servizio igienico che, oltre a non essere indicato nella planimetria catastale, non rientra nella superficie dello stesso immobile ma, risulta realizzato sulla superficie del limitrofo locale. Tali difformità sono graficamente rappresentate nell'allegato n. 8.

Alla luce delle analisi sopra riportate, occorre innanzitutto regolarizzare il frazionamento del locale cantinato che ha generato la situazione attuale dell'immobile, mediante una CILA tardiva (Comunicazione Inizi Lavori Asseverata); successivamente devono eseguirsi i lavori per il pristino dello stato dei luoghi secondo il progetto depositato, consistente nella demolizione delle tramezzature, riportando l'immobile come locale pilastrato, e chiudendo la porta di accesso al servizio igienico.

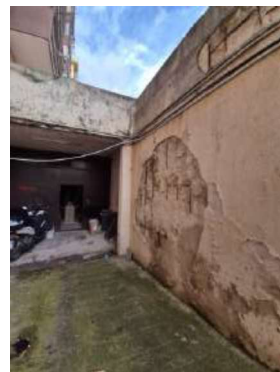
Foto 20– Rampa di accesso

La pavimentazione è in battuto di cemento, le pareti ed il soffitto sono al rustico delle finiture; i tramezzi divisorii si presentano in parte intonacati e in parte al rustico della struttura con altezza di circa 3 ml.; gli infissi interni sono in legno, quelli esterni in ferro protetti da grate metalliche. All'interno del locale ricadono un considerevole numero di tubazioni di scarico condominiali. Si evidenziano diffusi segni di umidità da infiltrazione alle pareti e ai soffitti oltre a distacco di copriferro con conseguente scoperta dei ferri di armatura (Foto 3...18). Il servizio igienico presenta rivestimento in ceramica in parte divelto, si individuano un lavabo e un vaso igienico (Foto 19). Anche nelle pareti della rampa di accesso si rilevano segni di umidità, distacco di copriferro con scoperta dei ferri di armatura (Foto 20).

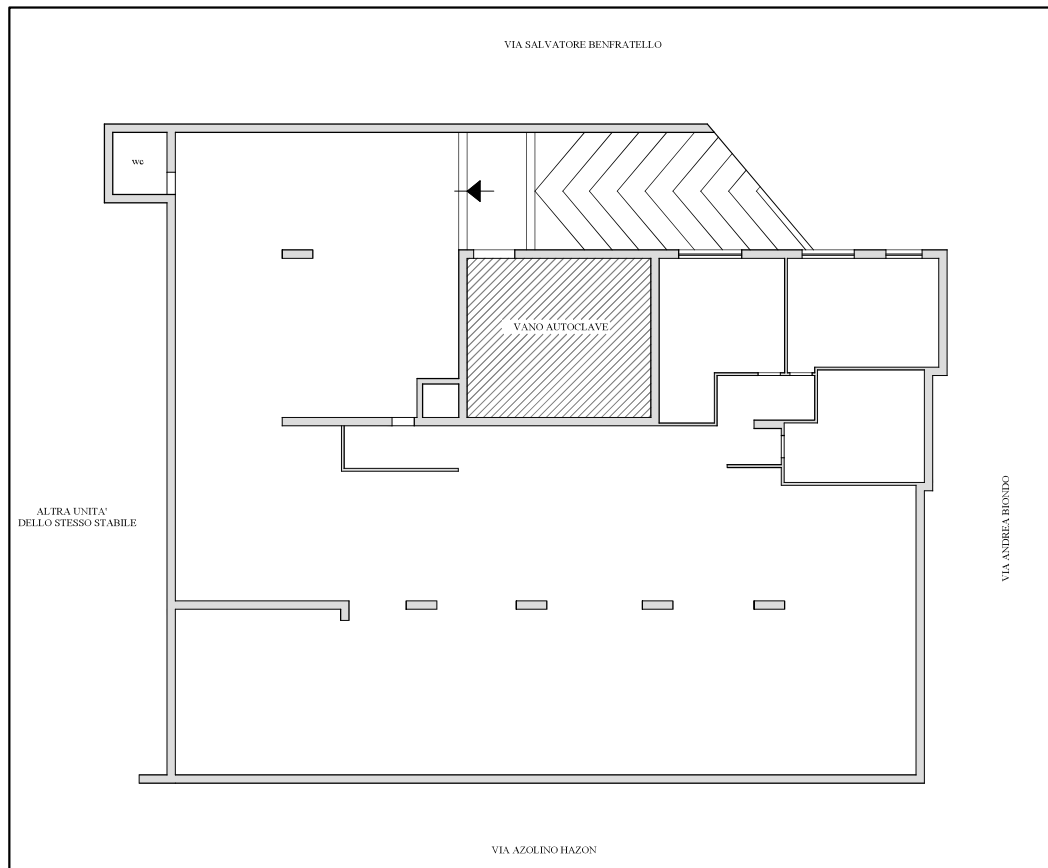
Il locale, allo stato attuale, si presenta in parte pilastrato, in parte diviso mediante tramezzi che delimitano tre ambienti; è presente un servizio igienico (All. 7).

**Planimetria di rilievo dello stato di fatto del locale (All. 7)**

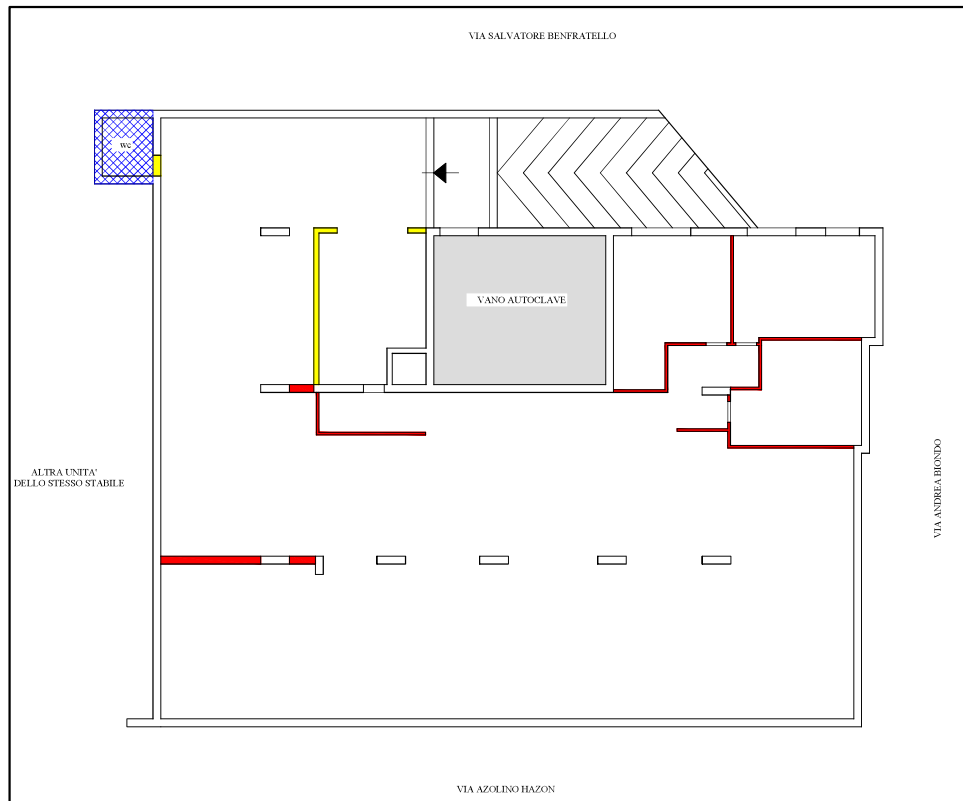
Sono state riscontrate delle difformità rispetto alla planimetria catastale, consistenti nella demolizione di alcuni tramezzi e ricostruzione di altri, determinando una diversa

Di seguito si riporta il grafico di rilievo con indicazione delle difformità riscontrate rispetto alla planimetria catastale; con il colore giallo si indica la porzione di muratura indicata nella planimetria catastale e non più esistente, in rosso quella costruita in difformità, con quadrettatura di colore blu è indicata la superficie che non fa parte dell'unità catastale.

**Rilievo attuale dei luoghi con indicazione grafica delle difformità riscontrate rispetto alla planimetria catastale (All. 8)**

L'immobile risulta catastalmente di categoria C/2 (magazzini e depositi) e per tale ragione si dovrà procedere oltre all'aggiornamento della planimetria catastale, anche alla variazione della categoria da C/2 a C/6, mediante pratica DOCFA, nonché alla demolizione dei tramezzi costruiti in difformità.

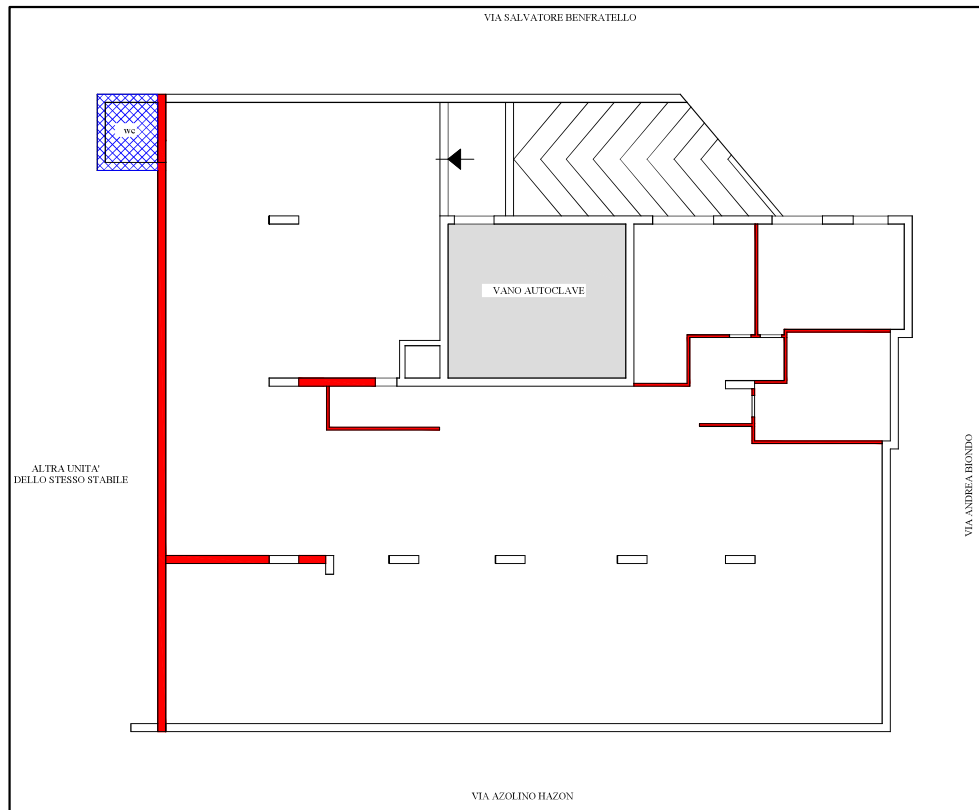
Dal confronto con i grafici planimetrici allegati alla documentazione urbanistica (All. 12) sono state riscontrate delle difformità rispetto allo stato dei luoghi rilevato. Nei grafici di progetto il piano cantinato è costituito da un unico locale pilastrato, mentre l'immobile oggetto della presente procedura, ne costituisce solo una porzione; si sono inoltre rilevate difformità consistenti nella realizzazione di tramezzi, determinando una diversa distribuzione planimetrica dell'immobile; è inoltre presente un servizio igienico che, oltre a non essere indicato nella planimetria di progetto, non rientra nella superficie catastale che attualmente identifica l'immobile. Tali difformità sono indicate nell'allegato 13.

Di seguito si riportano il grafico allegato alla documentazione urbanistica, dove si indica la porzione di immobile occupata dal locale oggetto di stima e, successivamente, la planimetria di rilievo dello stato di fatto con indicazione delle difformità riscontrate rispetto alla planimetria allegata alla documentazione urbanistica; con il colore rosso si indica la porzione di muratura costruita in difformità, con quadrettatura di colore blu è indicata la superficie del servizio igienico non indicato nella planimetria di progetto.

**Rilievo attuale dei luoghi con indicazione grafica delle difformità riscontrate rispetto al grafico di progetto (All. 13)**

I costi dei lavori necessari per il ripristino dello stato dei luoghi sono stati stimati mediante Computo metrico estimativo, con l'ausilio del prezzario regionale delle opere pubbliche vigente (anno 2024) e sono pari a complessivi € 3.900,00 (All. 14).
