TRIBUNALE DI REGGIO CALABRIA

**Procedimento Fallimentare:
1154/1987**

CONSULENZA TECNICA D'UFFICIO

Architetto Marcantonio Galati

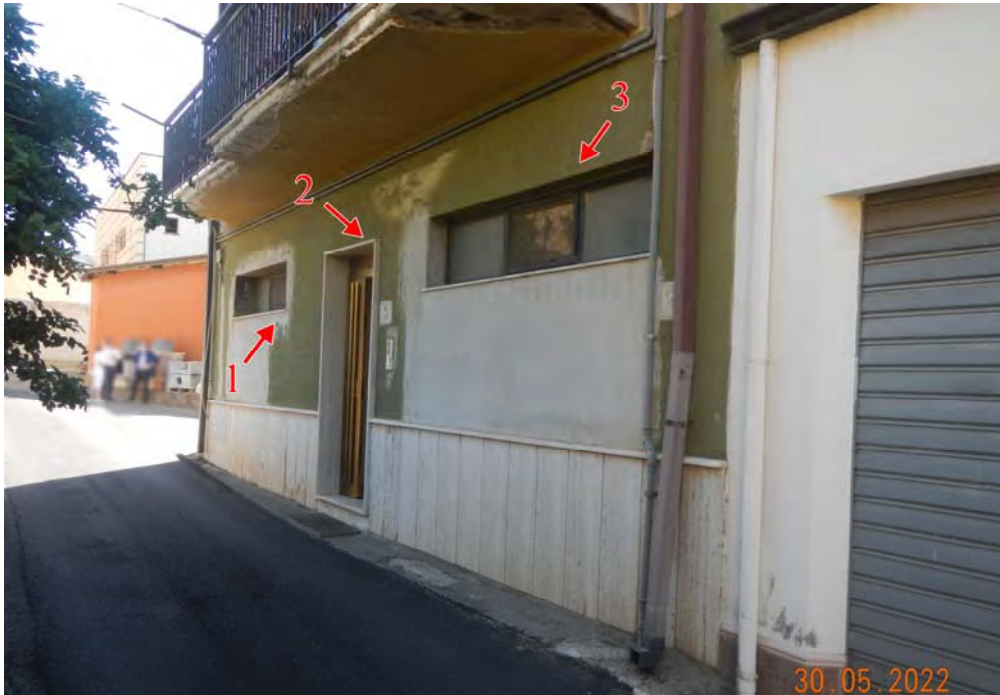
Prospetto sulla strada con identificazione della corrispondenza degli ambienti interni:

- 1.** Finestra magazzino – **2.** Ingresso all’immobile – **3.** Finestra stanza corridoio scala

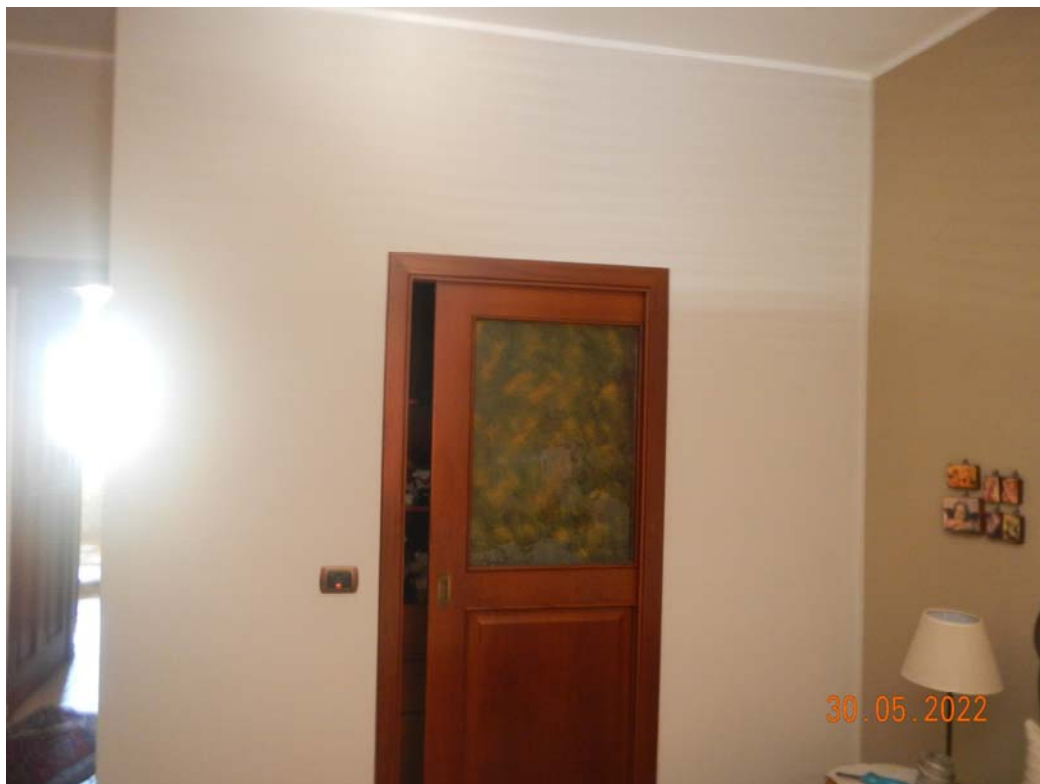
Camera matrimoniale dove si evince la realizzazione di una cabina armadio: porta scorrevole al centro

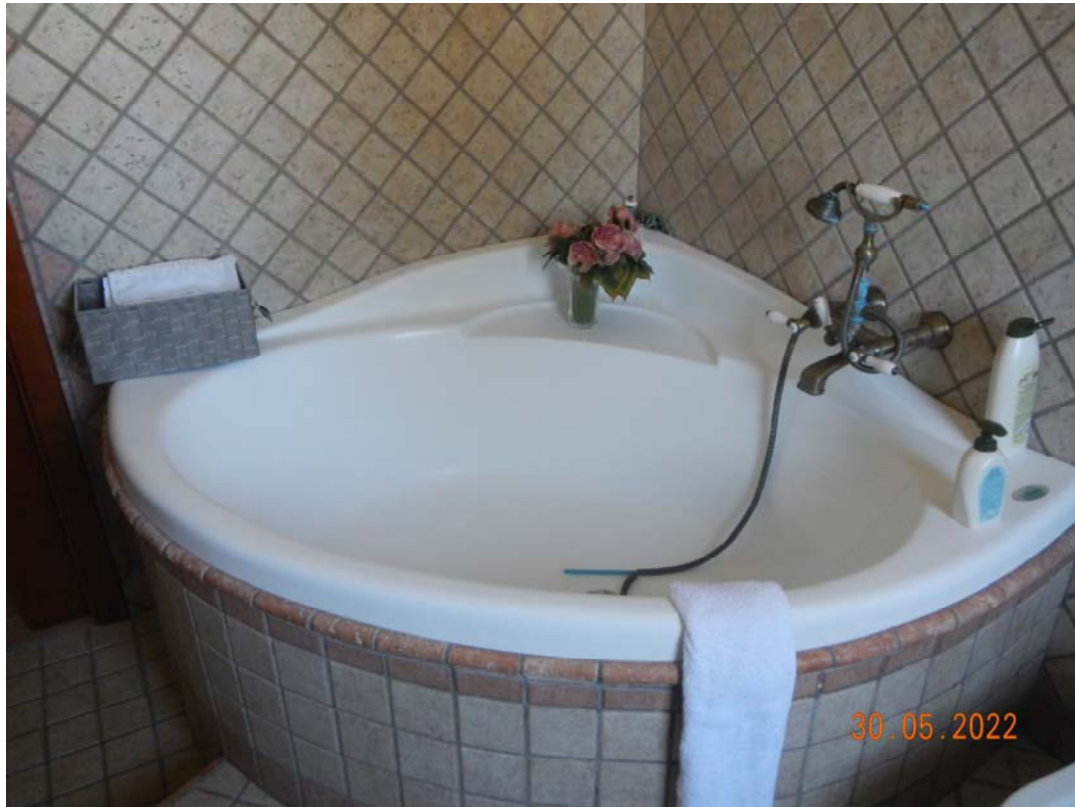
Vasca da bagno semicircolare angolare con rivestimento realizzato all'esterno

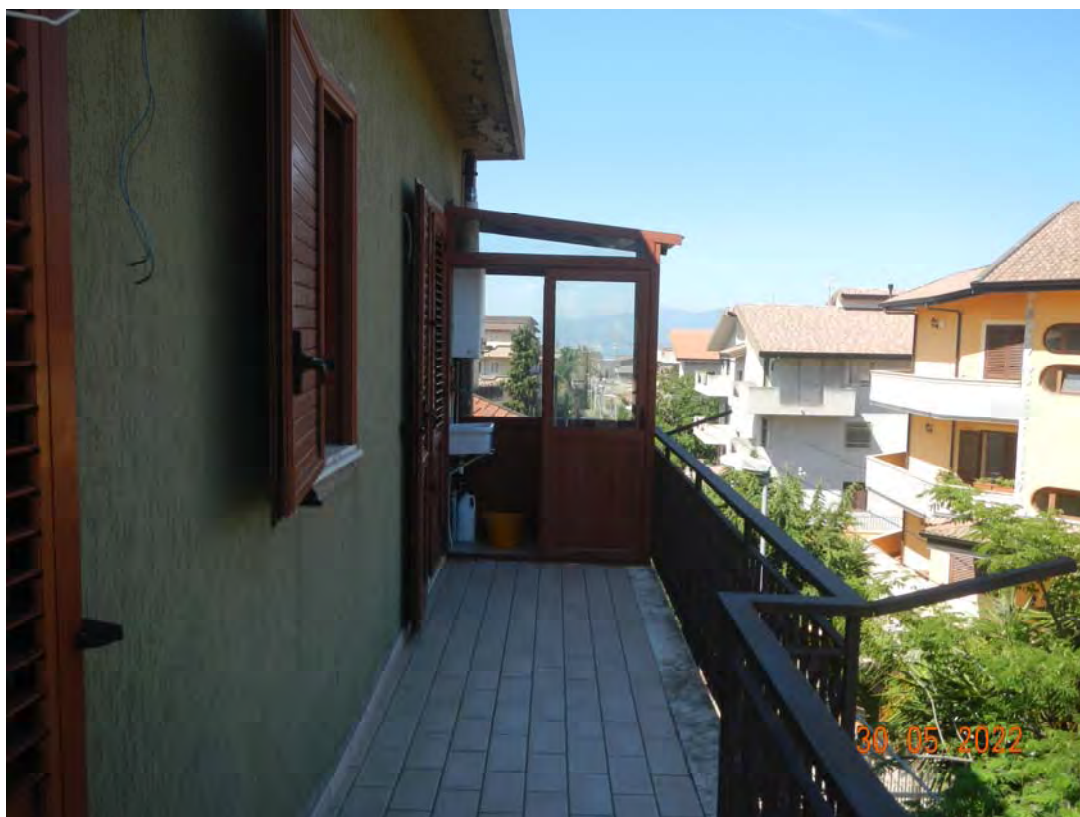
Balcone lato strada con lavatoio coperto realizzato in alluminio e vetro.

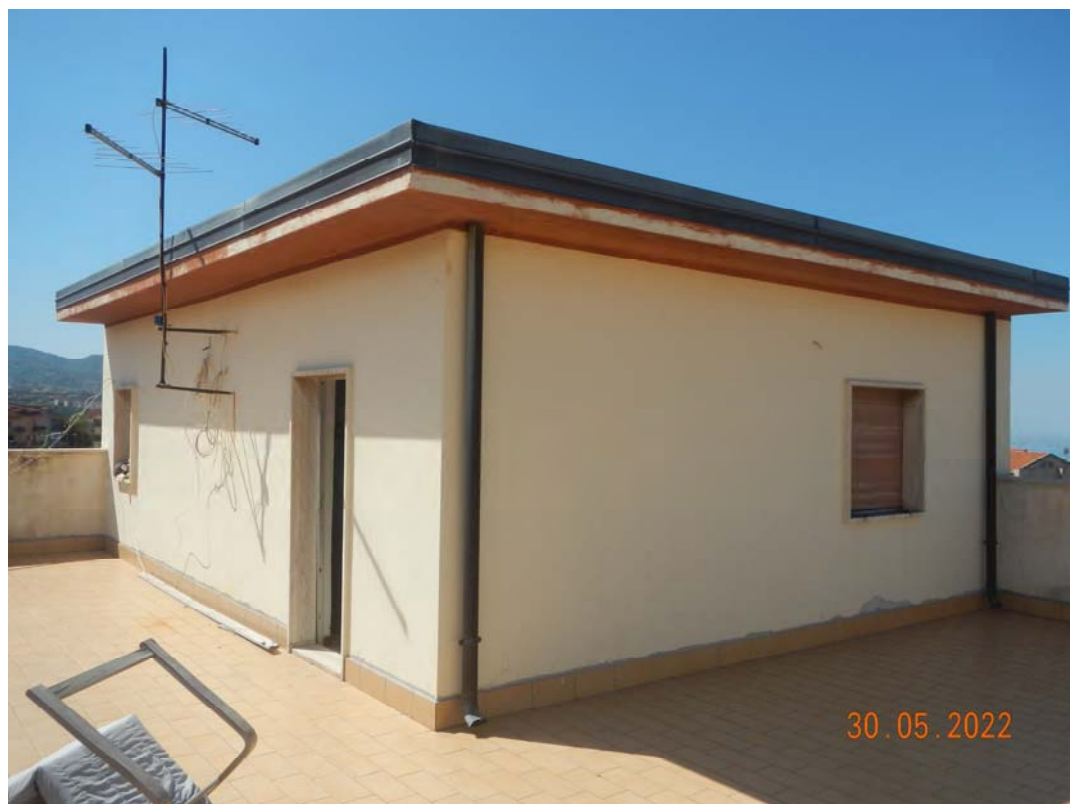
Volume realizzato per vano scala e stanza deposito

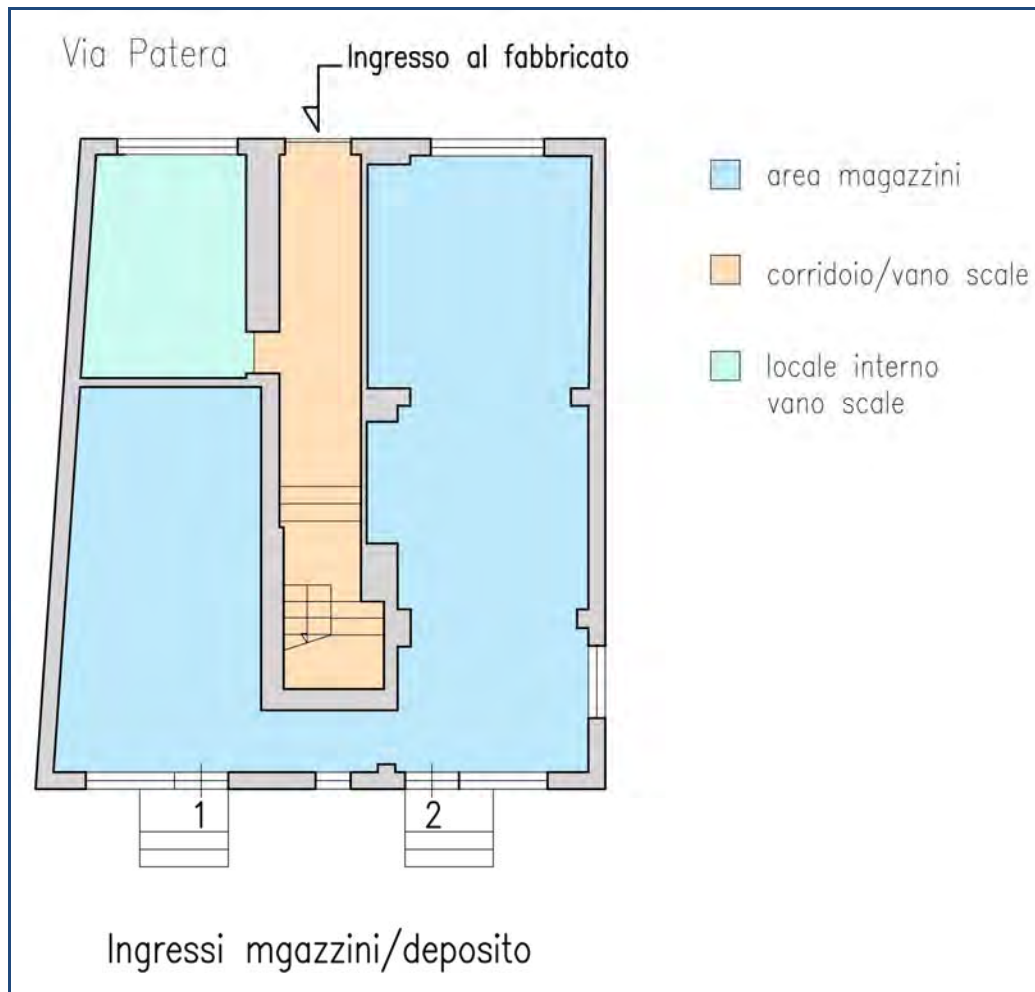
Piano Terra (primo fuori terra)

L'oggetto di perizia è un fabbricato a 4 piani f.t. con copertura piana adibito a civile abitazione: un appartamento per ogni piano ad esclusione del piano terra (*primo f.t.*) adibito a magazzino, vano scale oltre ad un locale usato come ripostiglio posto lungo il corridoio di accesso al vano scale. Per

una maggiore e chiara descrizione per il piano terra viene inserita, di seguito, una planimetria con le aree:

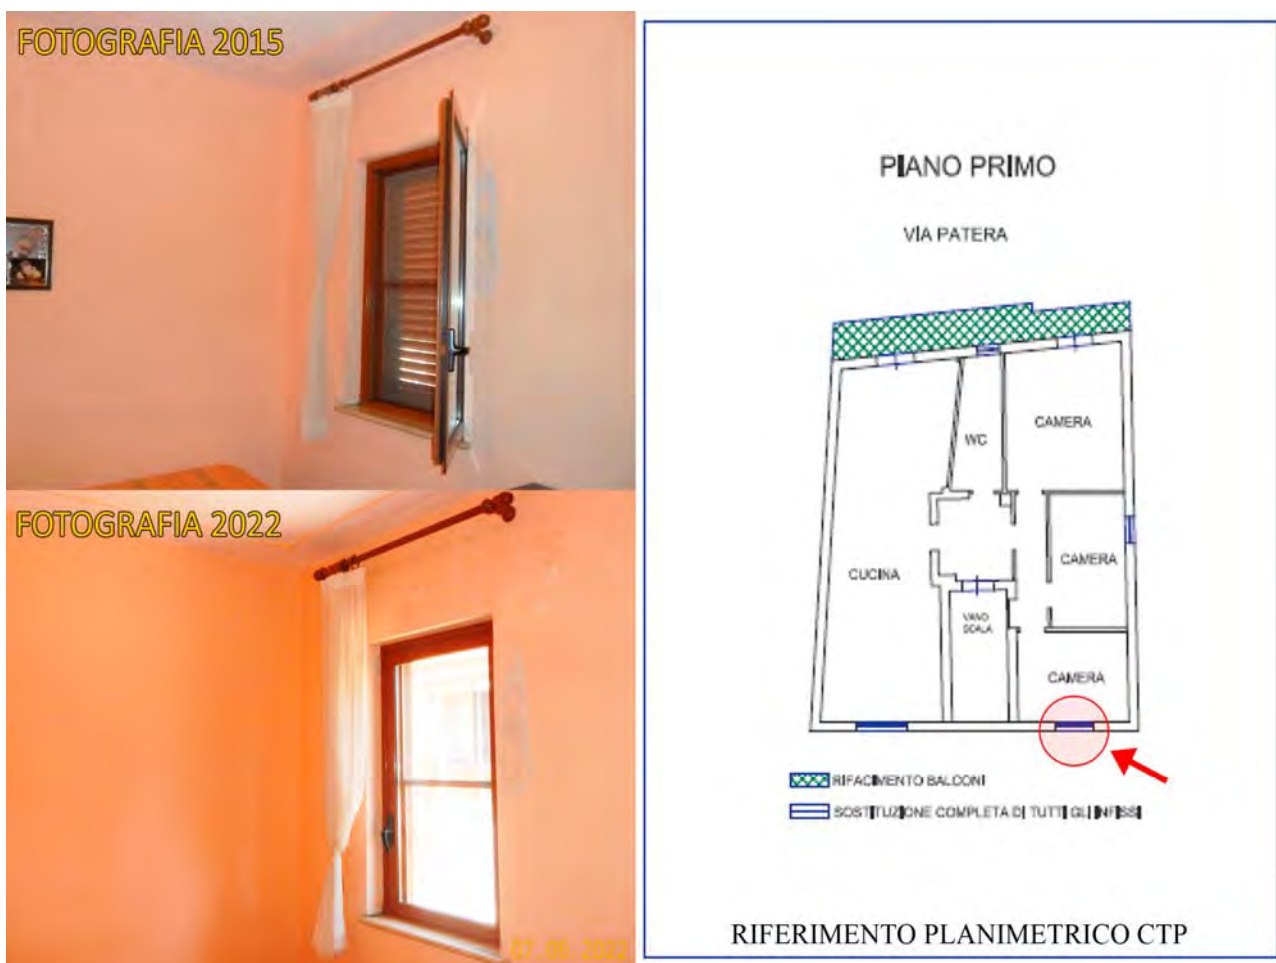
Dalla planimetria della CTP si evince la dicitura “sostituzione completa di tutti gli infissi” in cui è compreso anche l’infisso in esame (*segnato da freccia e cerchiato in rosso - camera*).

E’ chiaramente visibile dalle immagini (2015-2022) che l’infisso risulta uguale.

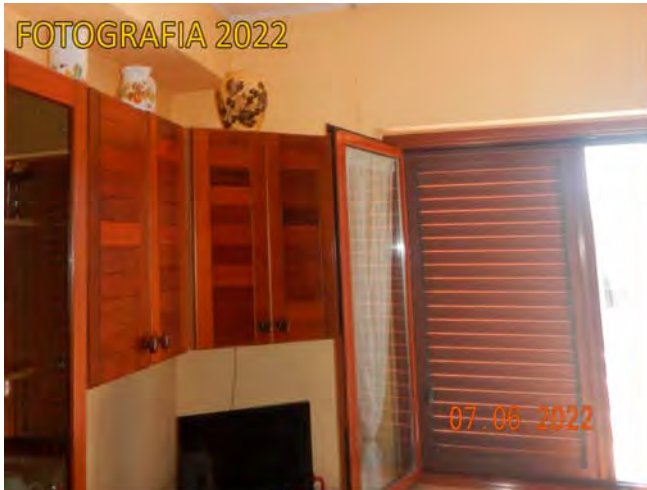
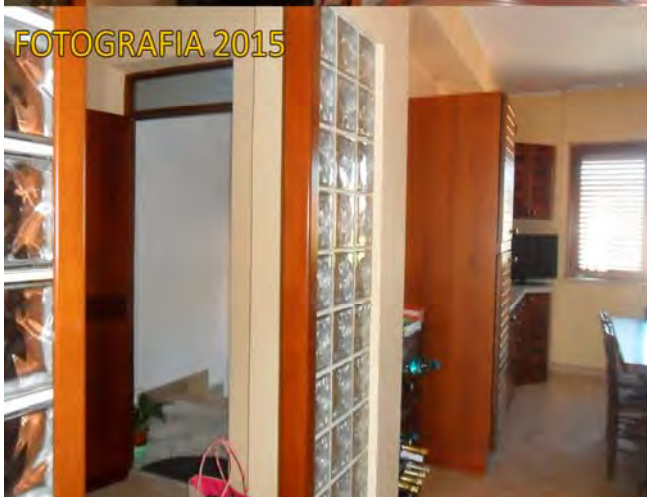
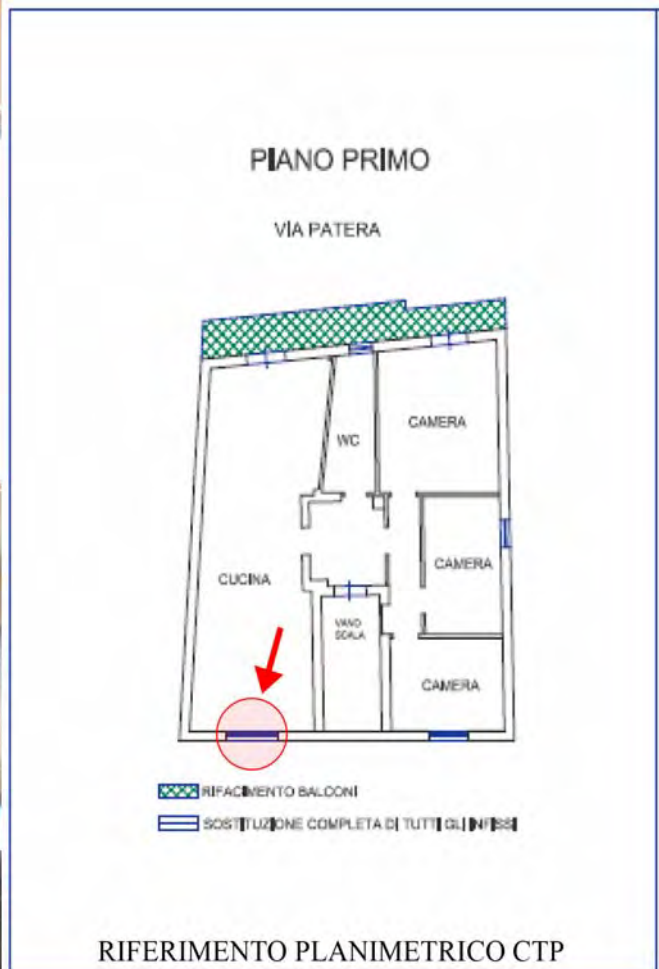
CUCINA PIANO PRIMO

Dalla planimetria della CTP si evince la dicitura “sostituzione completa di tutti gli infissi” in cui è compreso anche l’infisso in esame (*segnato da freccia e cerchiato in rosso - cucina*).

E’ chiaramente visibile dalle immagini (2015-2022) che l’infisso risulta uguale.

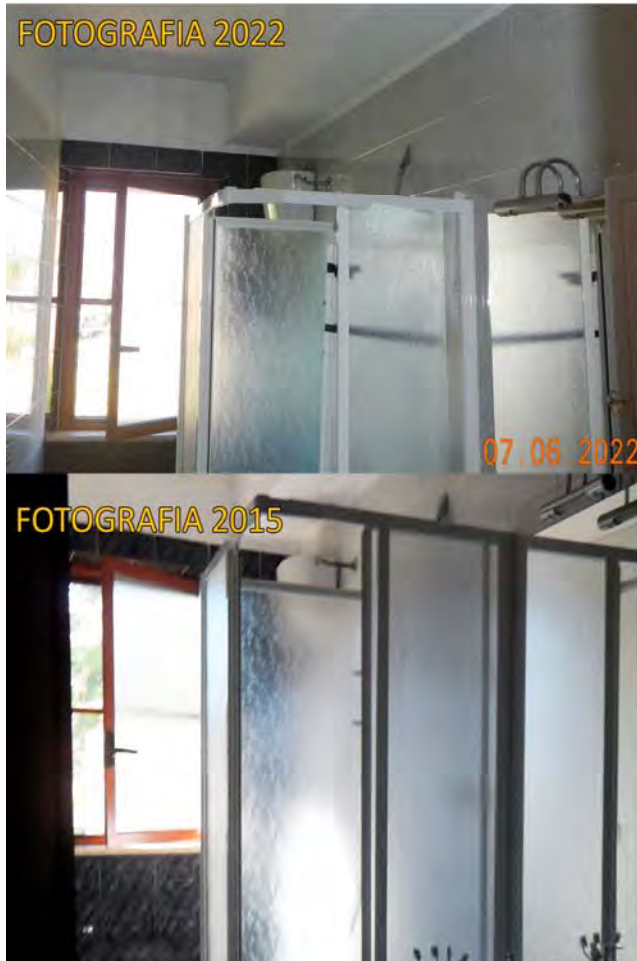
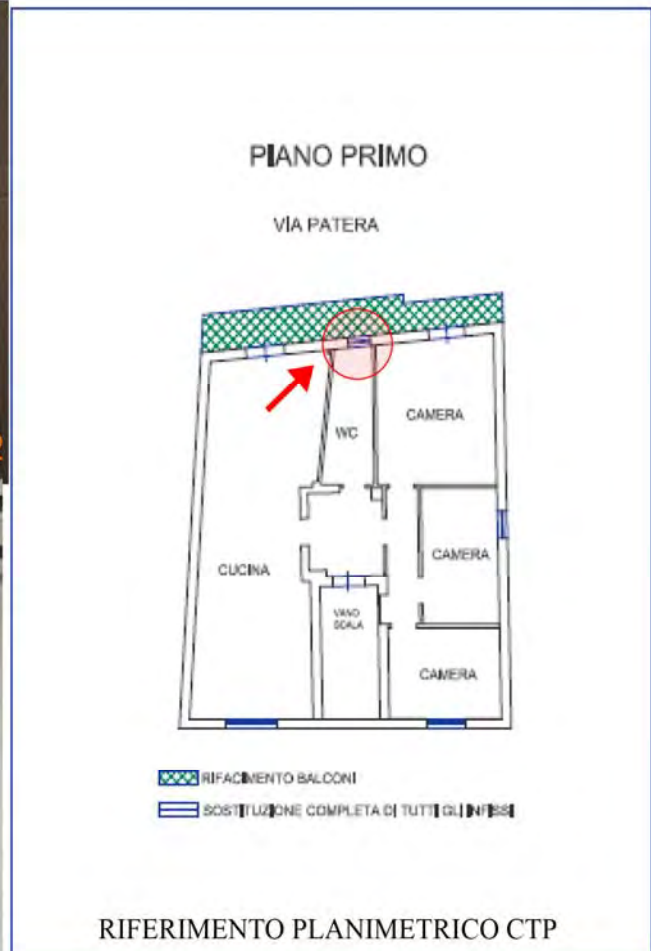
BAGNO PIANO PRIMO**(Il Fuori Terra)**

Dalla planimetria della CTP si evince la dicitura “sostituzione completa di tutti gli infissi” in cui è compreso anche l’infisso in esame (*segnato da freccia e cerchiato in rosso - bagno*).

E’ chiaramente visibile dalle immagini (2015-2022) che l’infisso risulta uguale.
