GESTIONE COMMISSARIALE  
D.M. 129/SAA/2012 DEL 26.04.2012

## RELAZIONE – LOTTO 4

Il bene oggetto di valutazione consiste in un appartamento su due livelli, abitazione al piano rialzato ed annesso deposito al piano seminterrato, facente parte del compendio immobiliare sito nel Comune di **San Mango Piemonte (SA)**, al Parco Residenziale Monticelli, al **Viale dei Tigli n° 5, interno 13**, ex Via Monticelli, individuato nel **Lotto Urbanistico R2, LOTTO 4 della presente perizia**, e riportato in Catasto Fabbricati al **Foglio 5, P.lla 93, Sub 20, con categoria A/4 di classe U, consistenza vani 5,5 e rendita di Euro 326,66** (vedasi planimetria - Allegato "B") (vedasi visure catastali, Allegato "C").

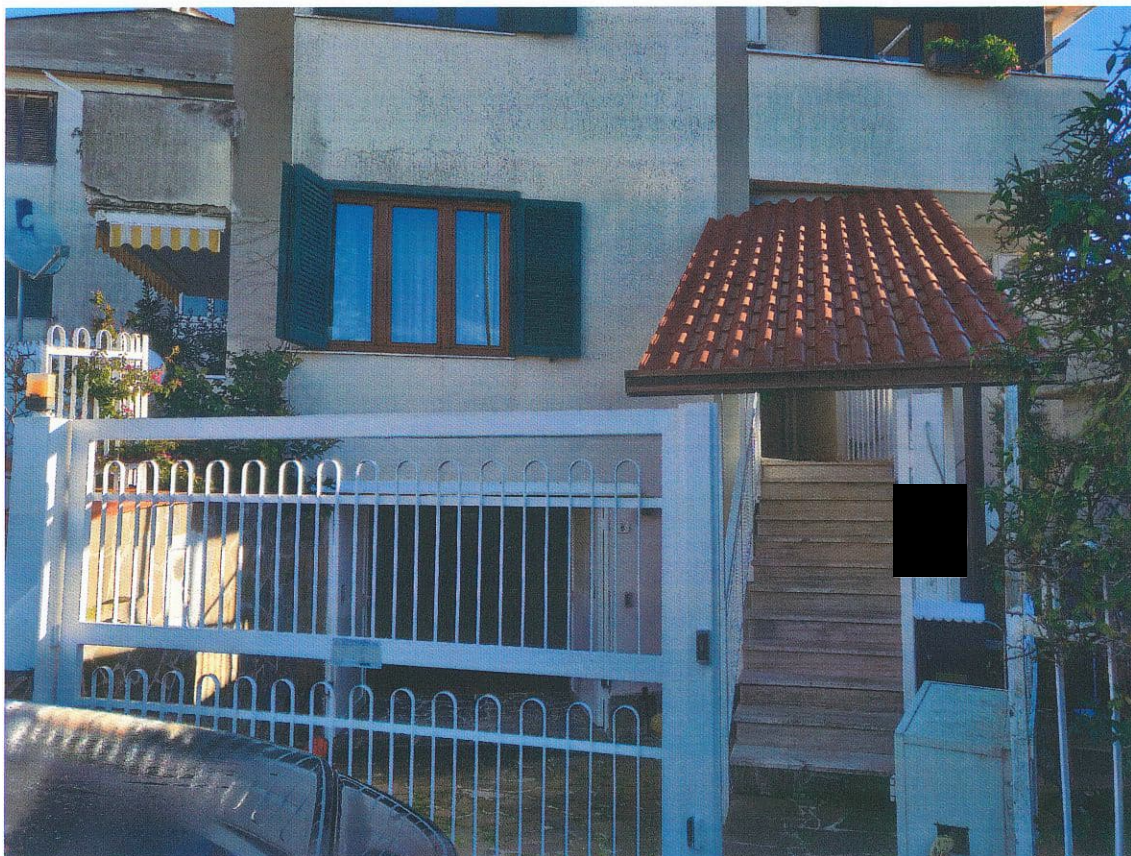
*Foto 1 – Facciata anteriore dello stabile dal viale interno al complesso*

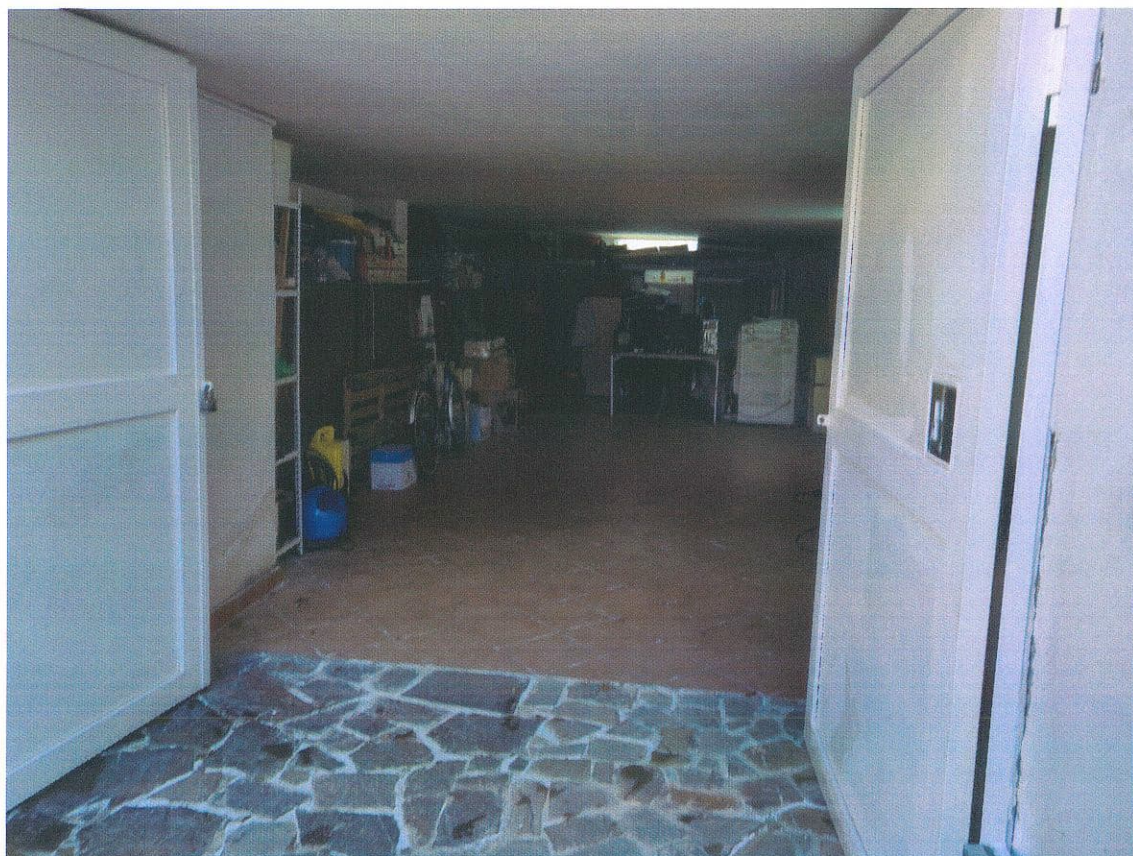
Il piano seminterrato presenta fenomeni di umidità di risalita proveniente dalle fondazioni e dalle pareti interrate, sicuramente mal impermeabilizzate e/o coibentate.

Esso presenta intonaci leggermente ammalorati con consistenti trasudazioni di muffe soprattutto sulla parte basale delle murature.

*Foto 16 – Deposito al piano seminterrato*

Si segnala, pertanto, la cattiva esecuzione dell'impermeabilizzazione delle strutture interrate e la necessità di eseguire lavori di coibentazione, consigliabili per l'intero blocco di appartenenza.

Questi dovranno consistere nella rivisitazione del manto di copertura e del convogliamento delle acque meteoriche, possibilmente con la realizzazione di un cappotto esterno con ripristino delle zone d'intonaco ammalorato.

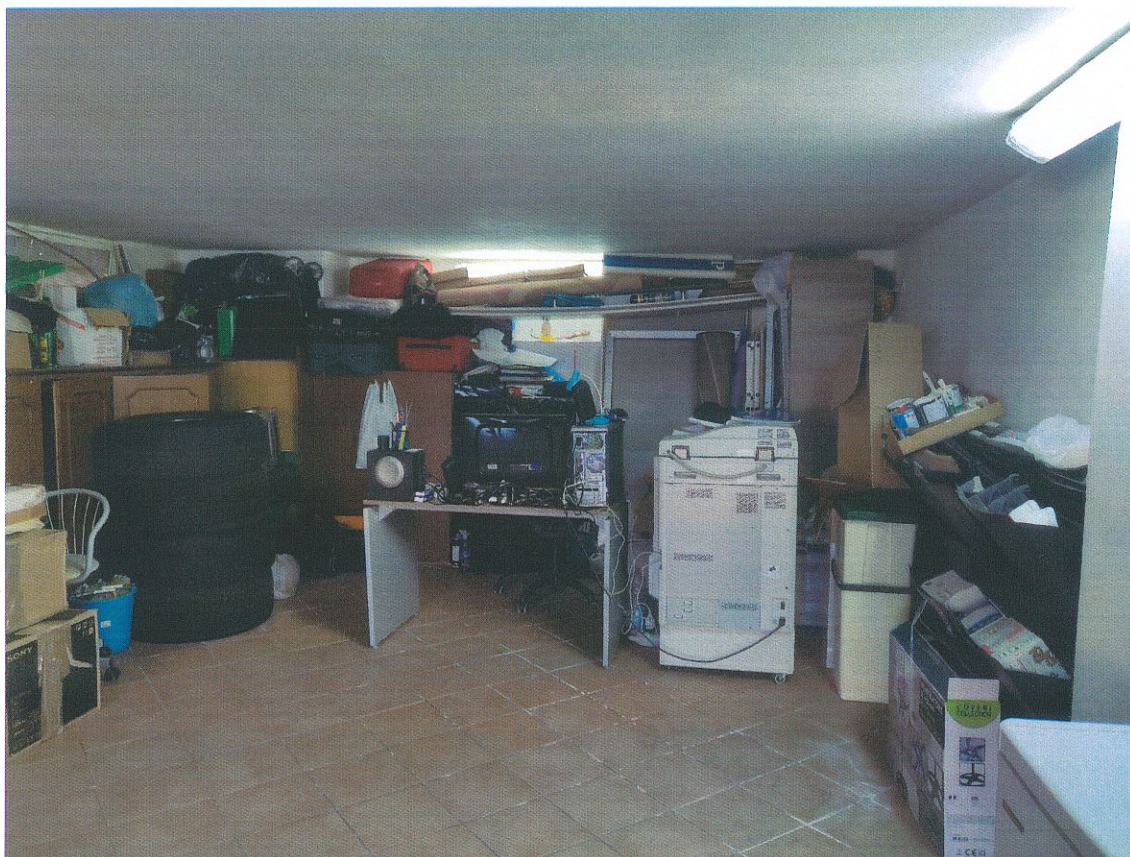
*Foto 17 – Deposito al piano seminterrato*

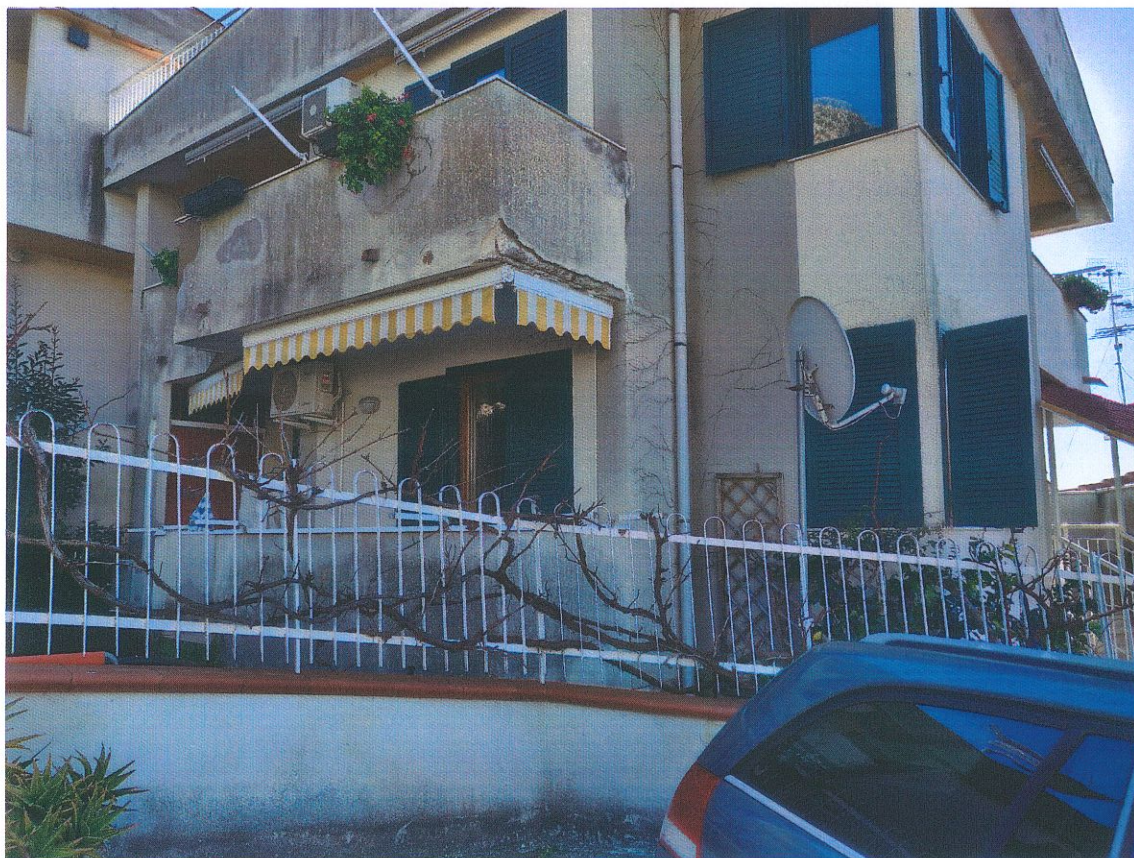
Tutte le strutture, rifiniture ed infissi sono in buono stato di conservazione e necessitano solamente di piccoli interventi di manutenzione esterna al fine di eliminare alcune infiltrazioni di acque meteoriche provenienti, in particolar modo, dalle pareti laterali.

*Foto 18 – Vista delle facciate con segni di degrado*
