### **RAPPORTO DI VALUTAZIONE AGGIORNATO ALLA RIUNIONE DELLE PROCEDURE 64/2025 e 193/2025 LOTTO N.2**

**Piena proprietà dell'appartamento al piano primo con ripostiglio nel sottotetto e  
garage al piano terra del fabbricato condominiale in  
Comune di PORTO TOLLE (RO), loc. Donzella, Via Curiel n.29 int.1**

Beni in **Comune di PORTO TOLLE (RO), loc. Donzella,**  
**Via Curiel n.29 int.1**

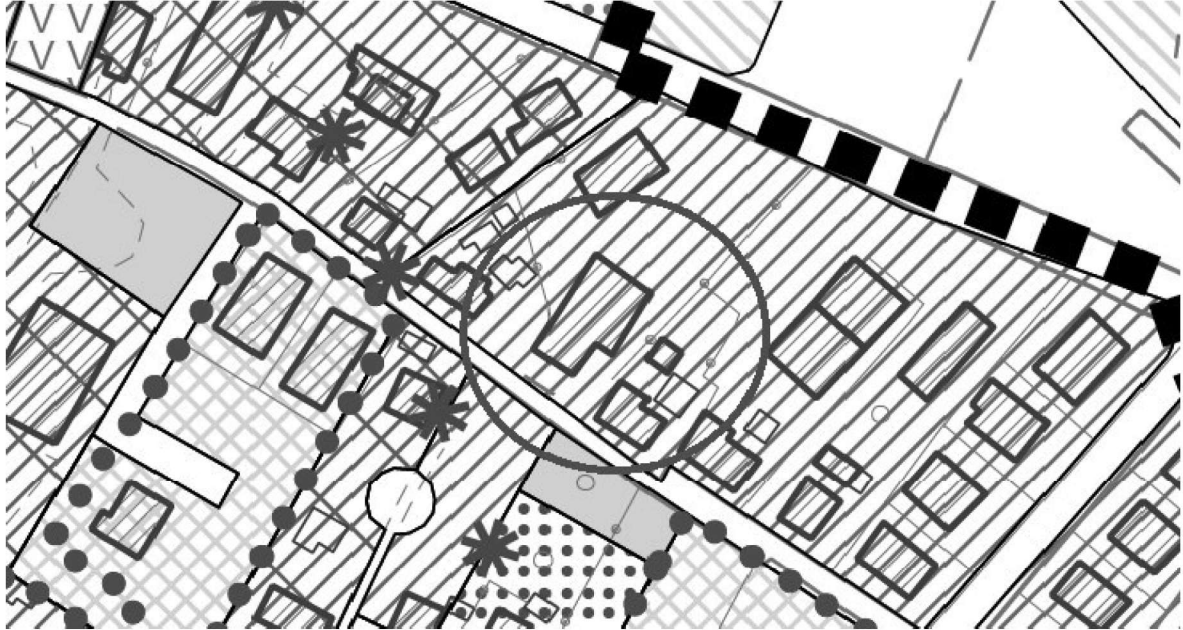
Gli immobili in oggetto ricadono in zona classificata dal vigente strumento urbanistico quale "zona B1 – residenziale semiestensiva di completamento (art.26 N.T.O)".

**Zona B1 - Residenziale semiestensiva di completamento ( Art. 26 N.T.O.)**
