**TRIBUNALE DI PALERMO**  
**SEZIONE VI - ESECUZIONI IMMOBILIARI**

**Esecuzione Immobiliare R.G.Es. 409/2024**

**PERIZIA DI STIMA IMMOBILIARE**  
**LOTTO UNICO**

Immobile ubicato in Palermo (PA), Via San Martino n. 230/B, piano terzo, annotato al C.F. del  
Comune di Palermo al foglio 141, particella 793, sub 7

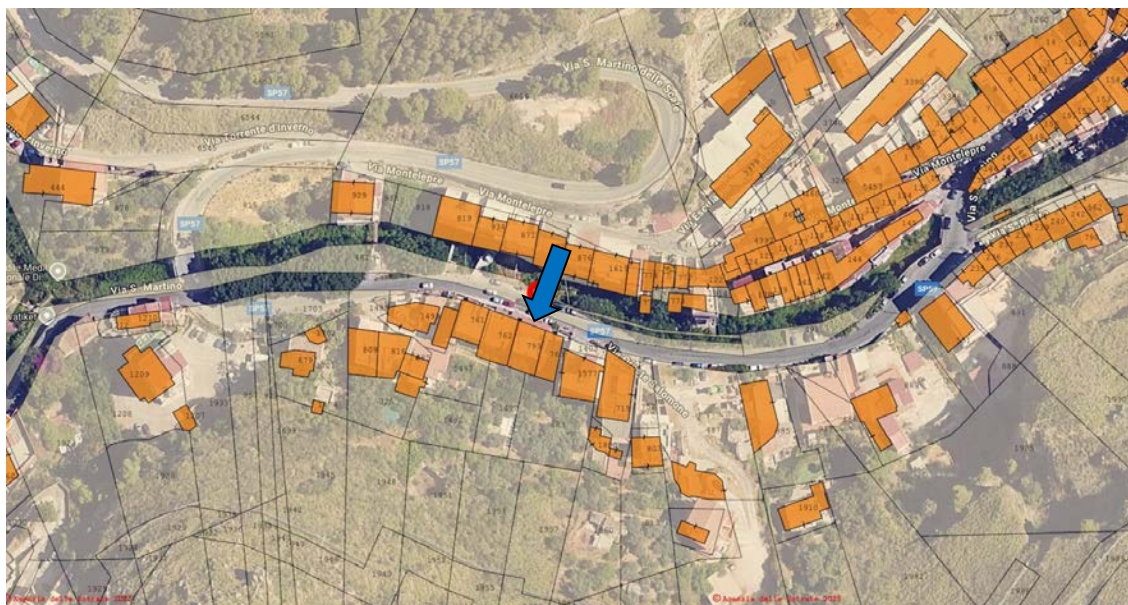
Sovrapposizione ortofoto attuale e mappa catastale tratta da Stimatrix forMaps  
con individuazione del fabbricato di cui l'immobile è parte

Ai fini dell'esatta individuazione dell'immobile oggetto del pignoramento si è effettuato un raffronto tra una ortofoto satellitare attuale ripresa da Google Earth, la mappa catastale (All. 02.d) riportate su apposito elaborato (All. 12), e la successiva sovrapposizione delle precedenti, con l'ausilio del portale Stimatrix forMaps (All. 03), riscontrando la corrispondenza tra quanto pignorato e la situazione reale dei luoghi.

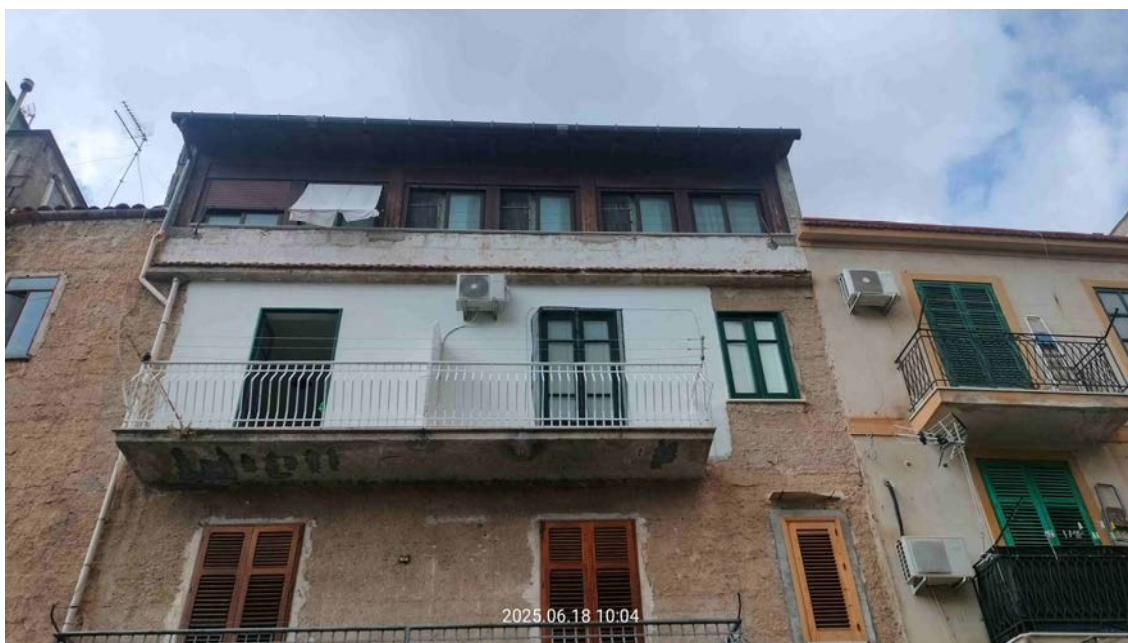
Foto n. 1 – Vista immobile da via San Martino

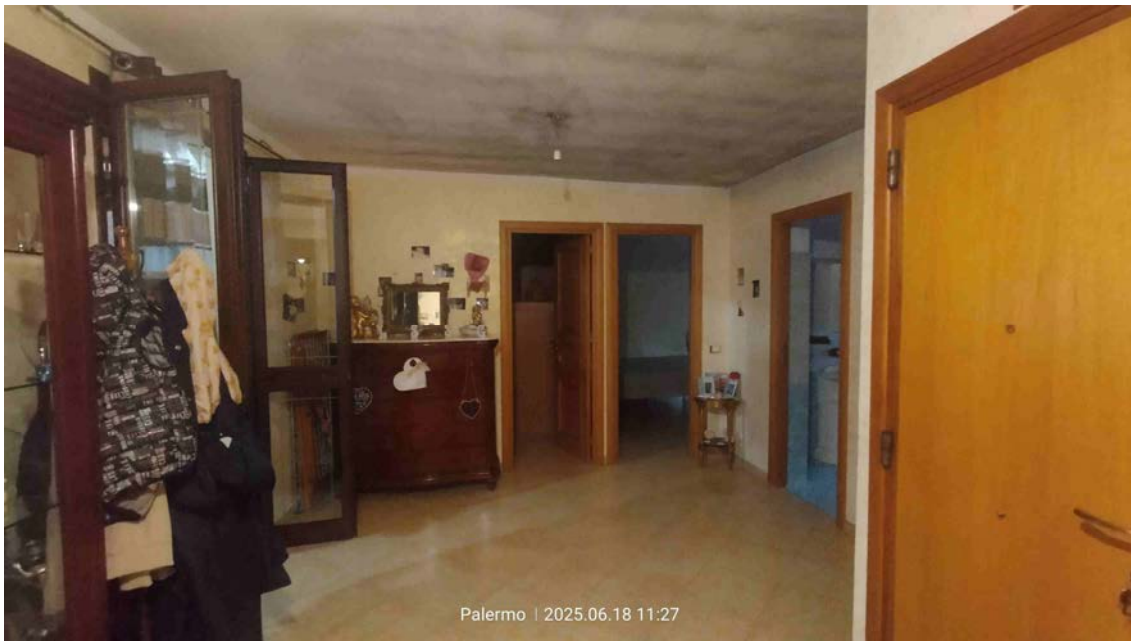
**Foto n. 2 – Ingresso**

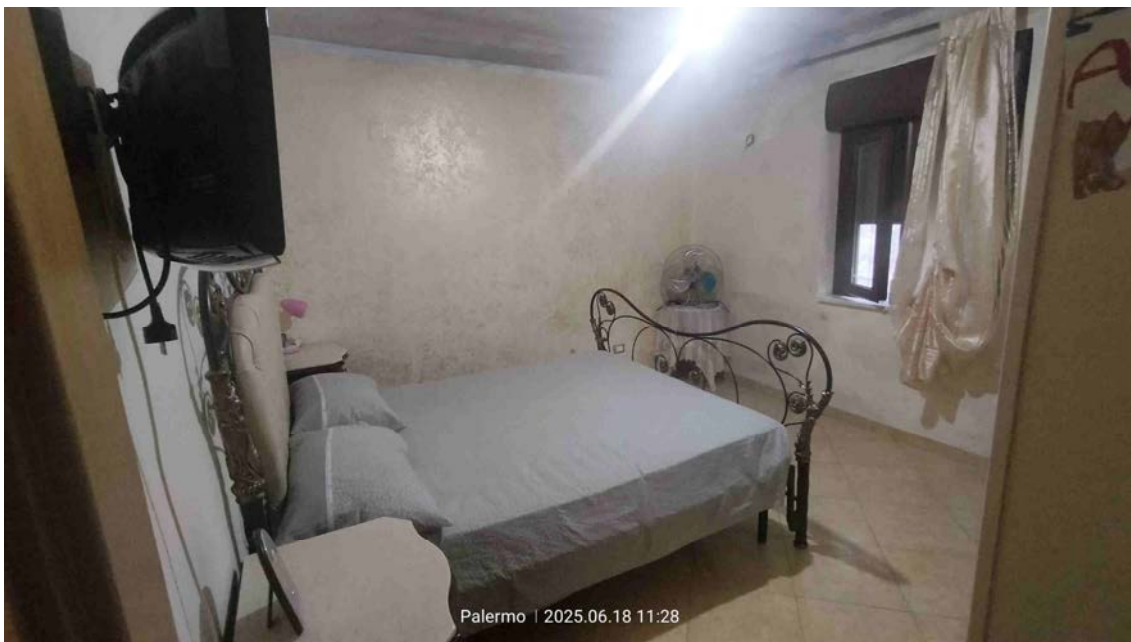
**Foto n. 3 – Stanza da letto matrimoniale**

**Condizioni di manutenzione dell'immobile e degli impianti:** Lo stato di manutenzione interno all'appartamento è discreto ad eccezione di diverse macchie di condensa, presenti sull'intradosso delle coperture di tutti i vani (**All. 08, foto 6, 7, 15 e 16**), ad eccezione della veranda, che presenta una copertura in legno. Lo stato di manutenzione dei prospetti dell'intero fabbricato è scadente e in ogni caso compatibile con l'età del fabbricato e le sue caratteristiche costruttive; l'impianto idrico è sottotraccia, così come quello elettrico, che risulta non essere adeguato alle normative vigenti. Gli infissi

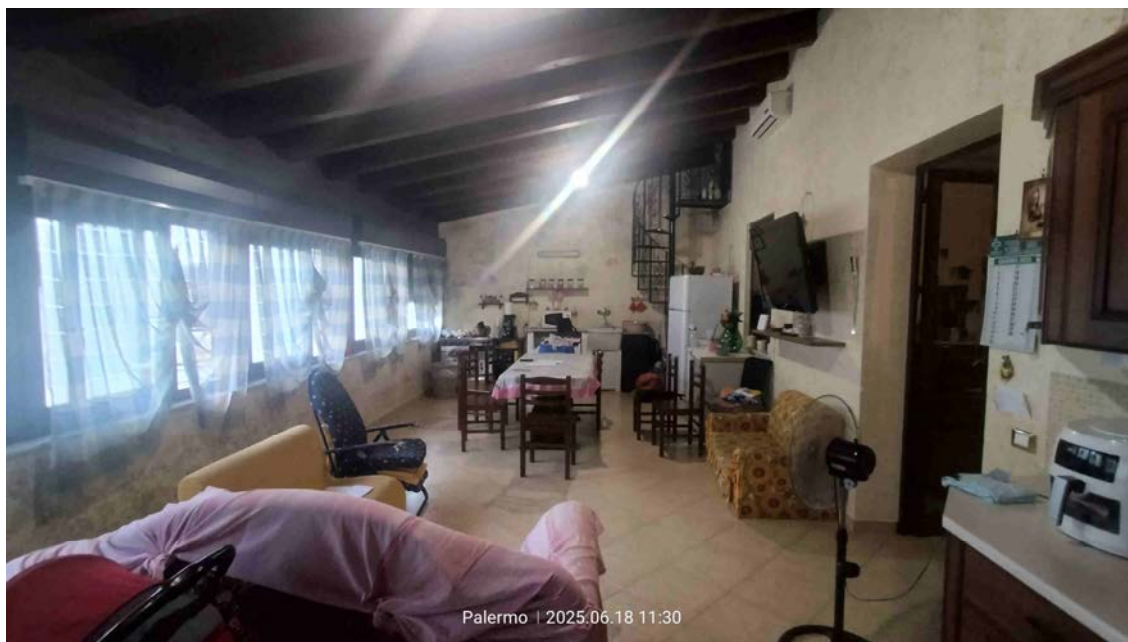
Foto n. 4 – Veranda

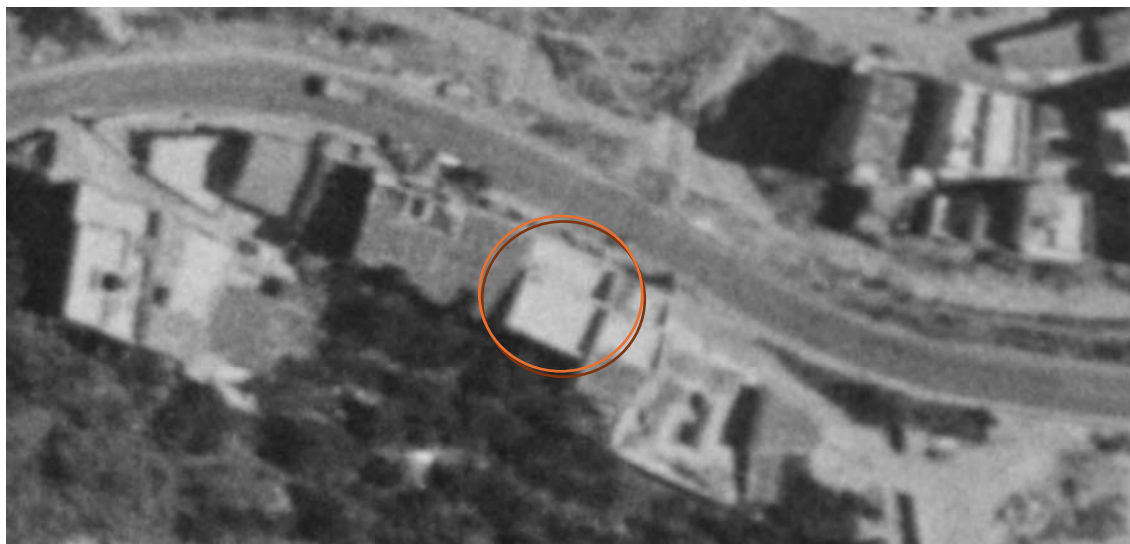
**Stralcio SAS del 1968**

A conferma di quanto dichiarato dalla Sig.ra [Omissis], lo scrivente ha effettuato un riscontro presso la SAS di Palermo verificando che il piano terzo risulta già realizzato nel

1968 (Volo SAS più prossimo alla data del 1962 in cui è dichiarato l'abuso – Il volo precedente è del 1954 e pertanto risalente ad un periodo in cui l'abuso non era ancora presente) come da fotogramma n. 778, Str. XXV del volo del 1968 di sopra riportato, ed allegato alla presente **(Al. 13)**.

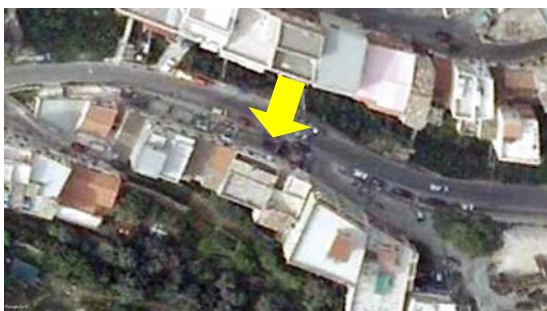
**Immagine Storica Google Earth del 04/2008**

Sulla scorta delle verifiche effettuate e sopra richiamate, si è riscontrato che gli abusi sono stati realizzati tra l'aprile del 2008 e luglio del 2010, e che gli stessi sono stati realizzati abusivamente.

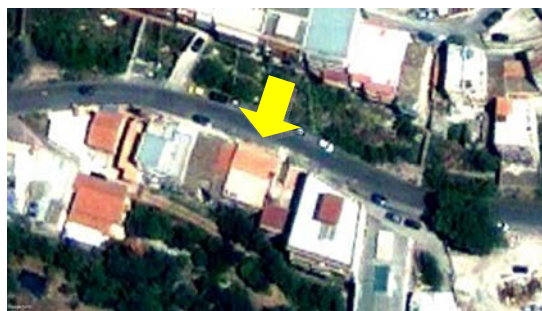
**Immagine Storica Google Earth del 07/2010**
