## **TRIBUNALE DI CATANIA**

**Procedimento n° 483/2018 R.G.E.I.**

**RELAZIONE DI**

**CONSULENZA TECNICA D'UFFICIO**

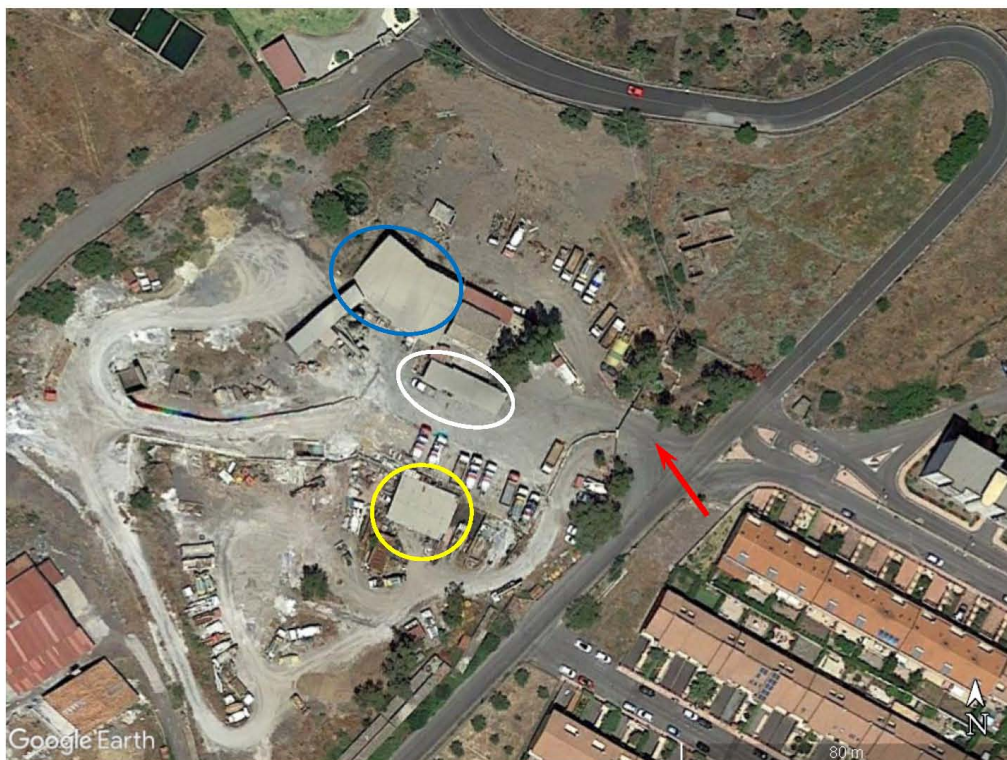
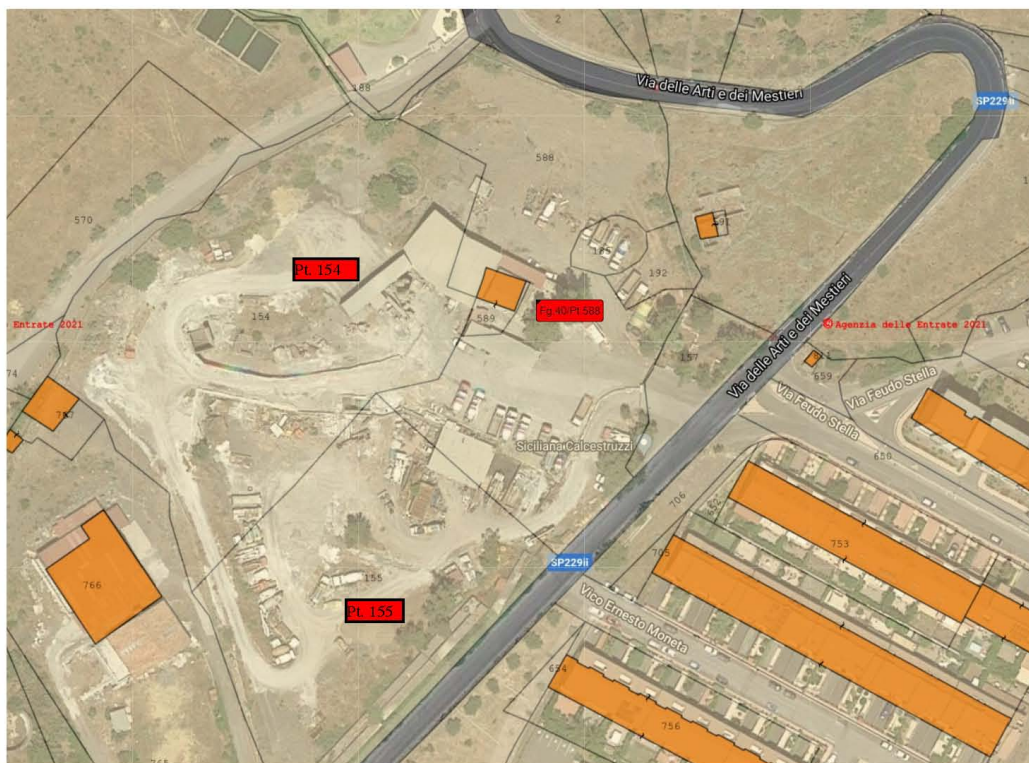
Allo stato attuale godono di accesso dalla pubblica via (indicato con freccia di colore nella seguente ortofoto) per mezzo di passaggio su proprietà in testa a terzi (All. n° 1 foto n° 1), sebbene per tutte le particelle sia possibile realizzare ingresso diretto dalla pubblica via con la quale confinano.

La sovrapposizione della ortofoto con i confini catastali ci permette di meglio evincere la posizione dei fabbricati che sono stati denunciati con particelle 777 – 778 – 784, di fatto non inseriti in mappa, che presuntivamente insisterebbero rispettivamente sulle particelle 154 – 155 – 588.

Nello stato reale dei luoghi, in cui non esistono veri confini tra le diverse particelle, l'edificazione dei diversi manufatti è stata realizzata senza tenere in alcun conto il frazionamento catastale.

Ribadendo che il deposito individuato dalla particella 777 non è stato inserito in mappa, si ritiene che possa riferirsi al capannone ritratto nelle foto nn. 2 – 3 di cui al presente allegato 1, indicato con cerchio di colore blu nella ortofoto di pag. 9.

Il deposito catastato come particella 778, incidente sulla particella 155 del catasto terreni, è in realtà in maggior misura sulla part. 588 (indicato con cerchio di colore giallo nella ortofoto di pag. 9), tuttavia sulla particella 155 non insiste altro manufatto per cui si ritiene di potersi riferire ad esso sebbene la superficie dichiarata in catasto in mq 50 sia decisamente inferiore alla superficie rilevata in circa mq 180.

Il fabbricato è presuntivamente quello indicato con ovale di colore bianco nella ortofoto di pag. 9, che però occupa anche porzione della corte di pertinenza della particella 589, evincibile dall'ortofoto ragguagliata con il catasto riportata a pag. 9.
