## **Tribunale di Benevento**

### **PROCEDURA DI ESECUZIONE IMMOBILIARE**

N° Gen. **Rep. 18/2022**

**Piena Proprietà della porzione immobiliare con destinazione residenziale  
posta al piano quarto (sottotetto); il tutto ubicato nel comune di San  
Giorgio del Sannio (BN) alla via Ettore Riola, civico 8 - interno 16, in catasto  
al foglio 24 mappale 290 sub. 33**

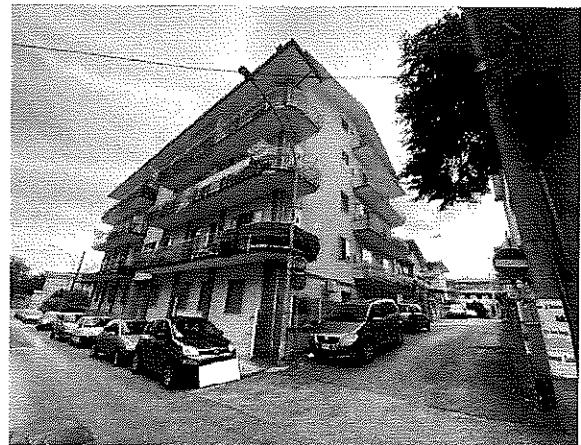
Esterni dell'edificio dalla strada pubblica

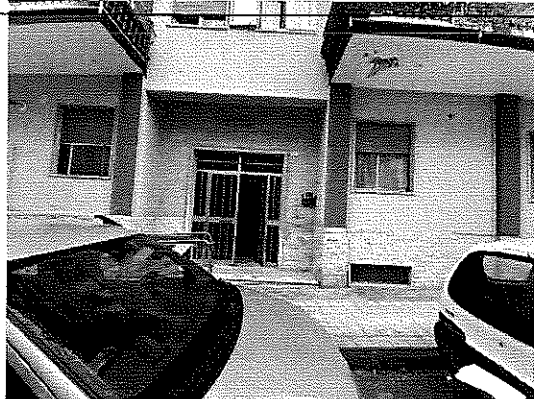
Particolare ingresso – civico 8 di via E. Riola

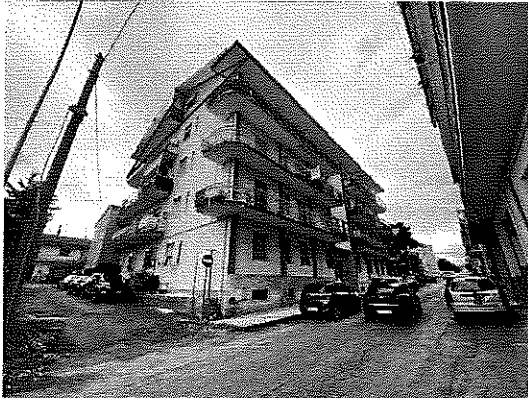
Esterni dell'edificio con indicazione dell'unità

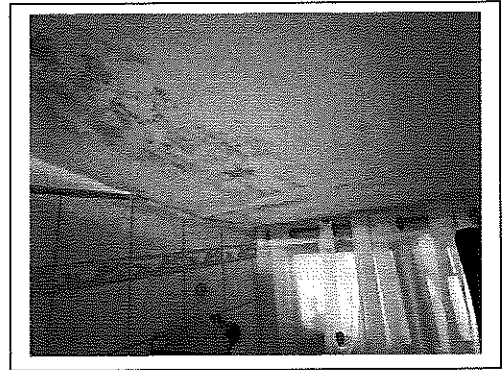
All'interno del bagno posto tra la cucina e la camera da letto, si rileva presenza di condensa all'intradosso del solaio. Si valutano i necessari costi per il ripristino dei luoghi in complessivi € 1.500,00.

.....RIDUZIONE PREZZO PER PRESENZA DI PUNTI DI INFILTRAZIONE\ CONDENZA ETC. € 1.500,00

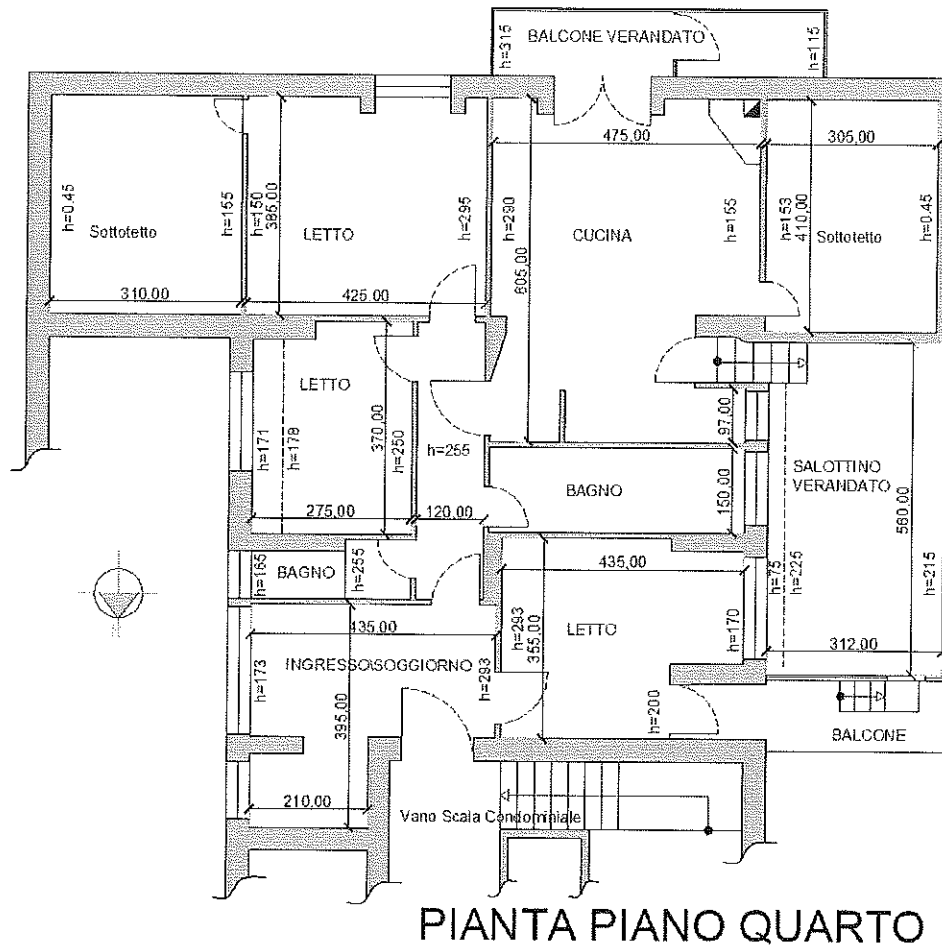
PIANTA PIANO QUARTO

GRAFICI DI RILIEVO ALLA DATA DEL SOPRALLUOGO
