**TRIBUNALE DI VERONA**  
**ESECUZIONI IMMOBILIARI**

**PERIZIA DI STIMA**  
**LOTTO UNICO**

**Procedura esecutiva n. 245/2025 RGE**

Planimetrie catastali di raffronto C.E.U. fg. 51 – m.n. 120 sub 31 col rilievo del CTU  
Scala 1:200

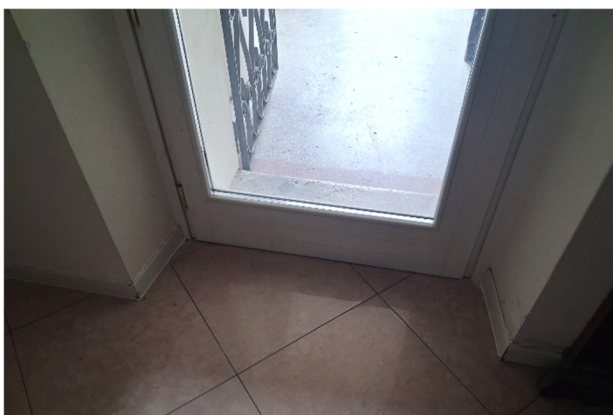
foto 1 - contorno in spessore di muratura lungo le aperture finestrate. La svasatura-tipo è obliqua dietro l'infisso e rettilinea davanti, non obliqua a tutto spessore. Si noti poi che la soglia d'ingresso tra il vestibolo e il corridoio centrale ha un'alzata con tanto di davanzale marmoreo. La protezione dell'accesso è rafforzata da un'inferriata apribile in ferro battuto
