# TRIBUNALE DI FOGGIA

### Rapporto di Valutazione Immobiliare R.G.ES. 406/2021

SPRING SPV SRL c/ [REDACTED]

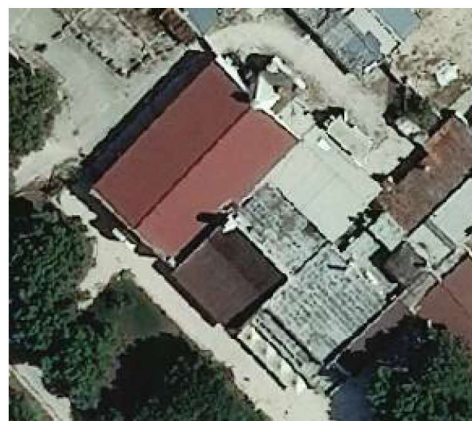
si sviluppa su un unico piano fuori terra con altezze variabili da m. 4.50 a 3.00, è composto da portico che dà accesso alla hall, a cui sono annessi la direzione, il bar, il locale guardaroba, i servizi divisi tra uomo/ donna, le due sale ristorante (una più piccola e quella principale), la cucina con annessa pasticceria, spogliatoio/ servizi, la zona lavaggio e una piccola cantinetta.

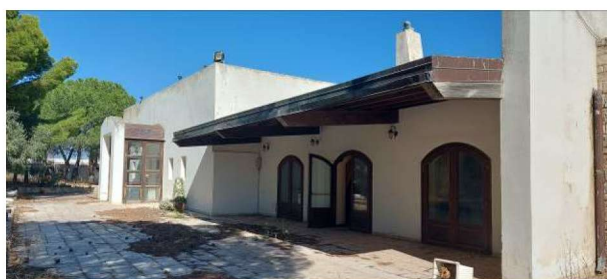
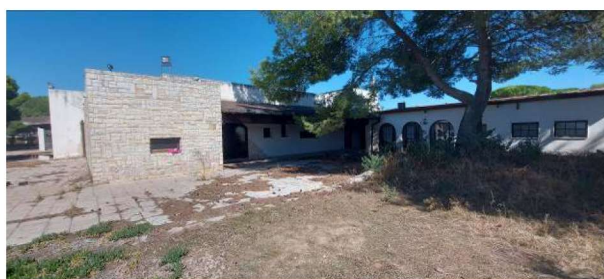
Lo stesso si presenta come una struttura di forma pressoché regolare, realizzata in muratura portante di vario spessore, coperture a falda unica o doppia e si sviluppa su un unico piano fuori terra per una superficie di circa 1.024,00 mq.

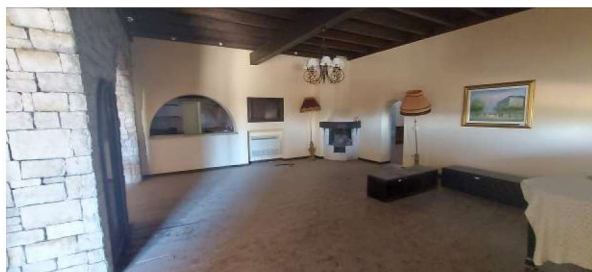
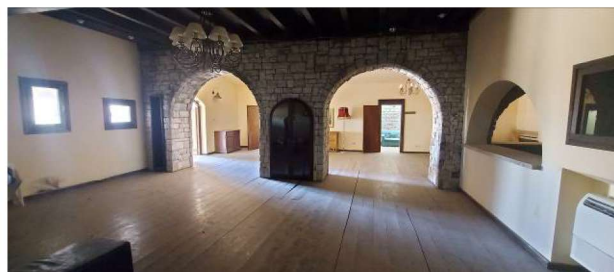
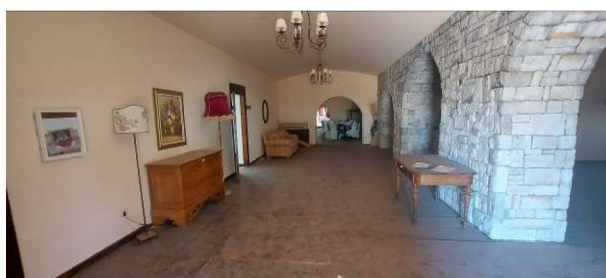
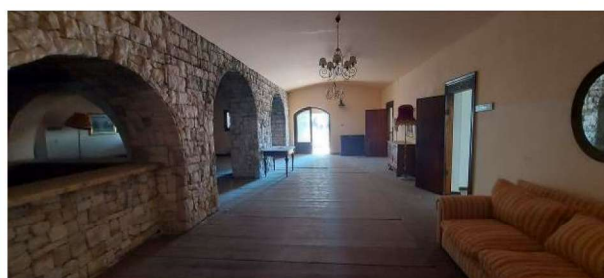
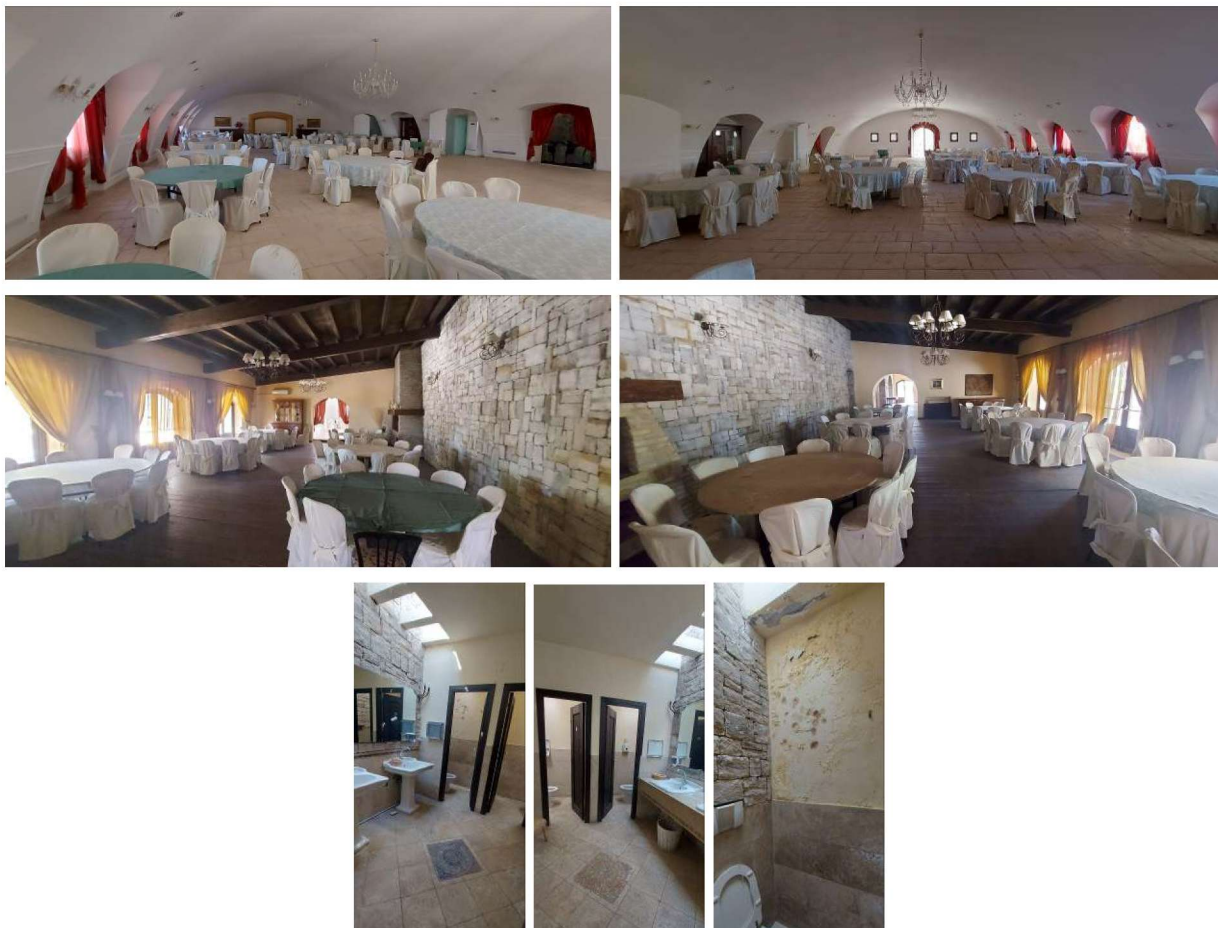
L'accesso alla struttura è consentito tramite la hall che collega direttamente l'ufficio di direzione, il locale guardaroba, il bar, i servizi e la prima sala ricevimenti che immette a sua volta in quella più grande. L'accesso inoltre è consentito dall'area esterna direttamente alla sala principale, quest'ultima è direttamente collegata per mezzo di varchi schermati da pannelli in cartongesso alla zona cucina e lavaggio. La zona preparazione e conservazione cibi allo stato attuale risulta interna e non accessibile direttamente dall'esterno.

Le facciate esterne risultano intonacate a rustico mentre quelle interne sono diverse per i vari ambienti, la sala principale risulta tutta rivestita in cartongesso (pareti e soffitto) la sala più piccola ha le pareti intonacate ad eccezione di una che è rifinita con pietra di diversa pezzatura, stessa soluzione è stata adottata nella hall, dove si sono rimarcati gli elementi strutturali (pilastri ed archi) con un rivestimento in pietra e le altre pareti sono state intonacate, le pareti dei servizi al pubblico risultano rifinite con intonaco, ceramica e pietra, quelle della zona preparazione e conservazione alimenti sono rifinite con intonaco e rivestimento in ceramica. I pavimenti in base alle diverse destinazioni sono in pietra, ceramica e legno in doghe. Gli infissi esterni sono in legno con vetro camera, mentre quelli interni sono in legno senza specchiature, la porta di ingresso della hall e quelle delle sale ristorante hanno tutte aperture verso l'esterno.

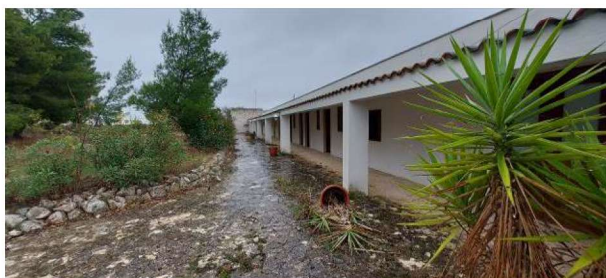
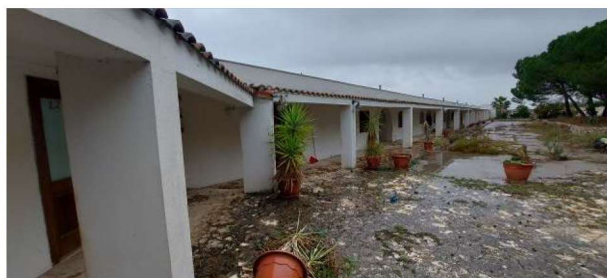
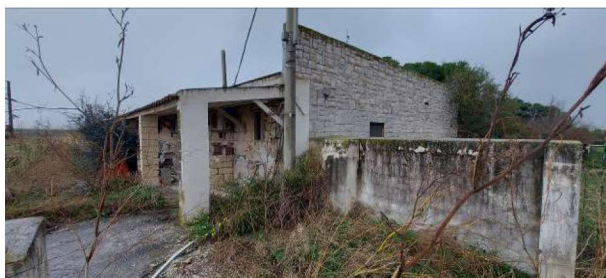
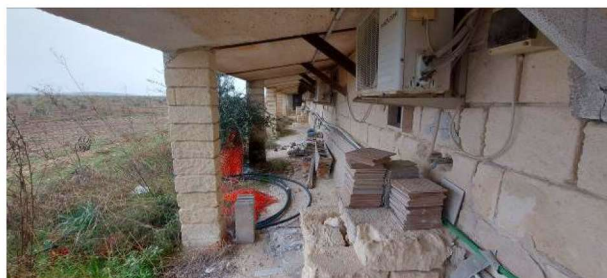
Si presenta come una struttura di forma pressoché regolare composta da due rettangoli, realizzata in muratura portante di vario spessore, copertura a falda unica e si sviluppa su un unico piano fuori terra per una superficie di circa 900,00 mq.

In questo blocco trovano allocazione le n. 32 camere che seguono pressoché lo stesso schema modulare ad eccezioni di 2 camere più grandi che erano utilizzate come suites, una hall ubicata (in posizione centrale rispetto agli alloggi) con annessa sala colazione, piccolo ufficio, caffetteria e servizi ed all'estremità sud degli alloggi è posizionato un locale utilizzato quale lavanderia. L'accesso ai vari ambienti è diretto dall'esterno.

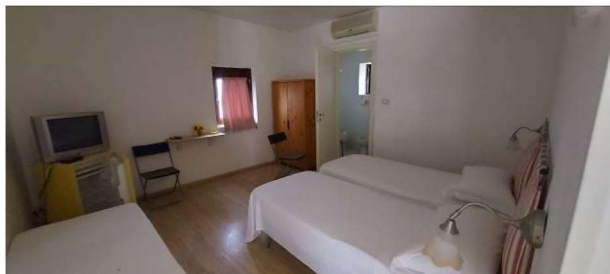
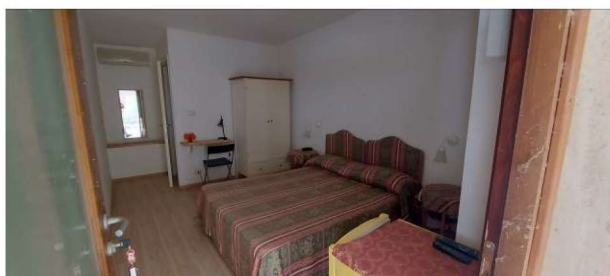
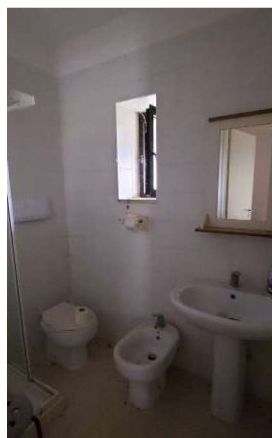
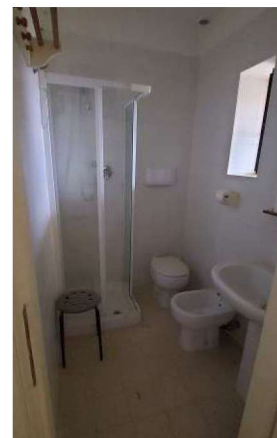
- quello alla sx della hall accoglie 12 camere di cui una suite (con una superficie maggiore rispetto alle altre), le camere sono pressoché uguali due a due come dimensioni,

dotazioni e finiture, infatti tutte possiedono pavimenti in listellato effetto legno, le pareti sono intonacate e pitturate di bianco. Hanno tutte un'altezza media di m. 2.70, i bagni sono tutti con finestre che danno sul retro della struttura e sono rifiniti (pareti e pavimenti) in ceramica e dotati di lavabo, w.c., bidet e doccia. Ogni camera è dotata di impianto di riscaldamento/ raffreddamento a split;

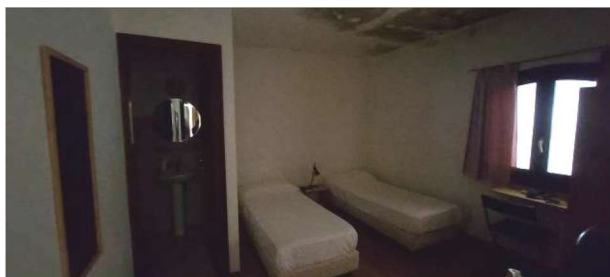
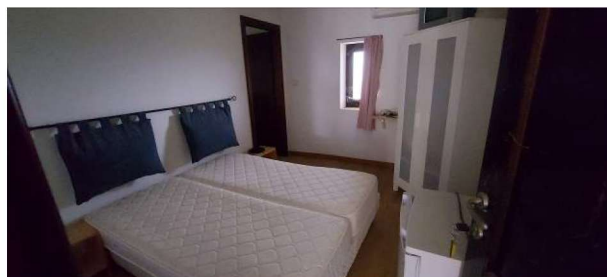
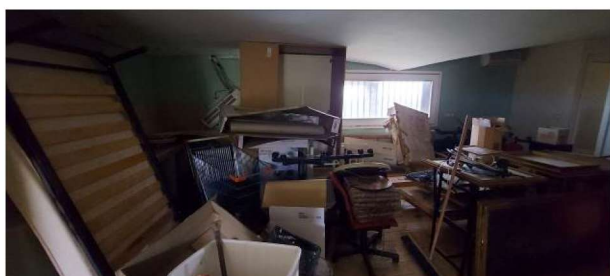
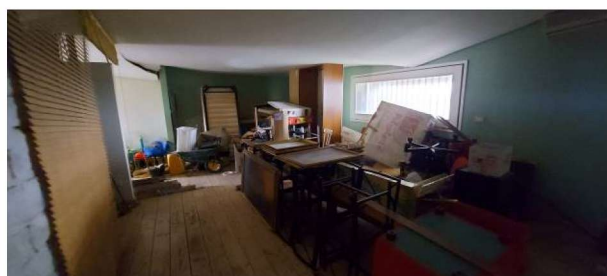
- quello alla dx della hall accoglie 19 camere di cui una suite e le due estreme con una superficie maggiore rispetto alle altre che sono racchiuse in 4 gruppi da 4 camere l'una. Le camere sono pressoché uguali come dimensioni, dotazioni e finiture, infatti tutte sono rifinite con pavimenti in listellato effetto legno, le pareti sono intonacate e pitturate di bianco. Hanno tutte un'altezza media di m. 2.70, i bagni delle camere verso l'ingresso sono ciechi, mentre quelli delle camere retrostanti sono tutti con finestre che danno sul retro della struttura e sono rifiniti (pareti e pavimenti) in ceramica e dotati di lavabo, w.c., bidet e doccia. Ogni camera è dotata di impianto di riscaldamento/ raffreddamento a split;

Lo stato di conservazione è pressoché sufficiente, quello che si rivela palesemente è l'abbandono della struttura e quindi le problematiche che si evidenziano sono relative al mancato utilizzo e manutenzione ordinaria della stessa e vanno dalla sporcizia, al deterioramento delle finiture ad alcuni problemi di condensa a livello delle coperture e pareti, alla mancanza di revisione degli infissi esterni ed interni ed infine gli impianti. Essendo staccate le utenze non si è potuto accertare il corretto funzionamento delle stesse. Si evidenzia altresì che non essendo servita la zona dal servizio di acqua e fogna l'approvvigionamento idrico della struttura ristorativa/ alberghiera era ed è consentito mediante l'utilizzo di autobotte per il trasporto di acqua potabile stoccata in cisterne che non si sono potute visionare, mentre la fogna confluisce in apposita vasca Imhoff che periodicamente, in base all'uso, deve essere svuotata.
