**TRIBUNALE DI PALERMO**  
**SEZIONE VI - ESECUZIONI IMMOBILIARI**

**Esecuzione Immobiliare R.G.Es. 497/2021**

**PERIZIA DI STIMA IMMOBILIARE**  
**LOTTO UNICO**

**Esperto stimatore: Arch. Davide Gentile**  
**PERIZIA DI STIMA IMMOBILIARE**  
**LOTTO UNICO**

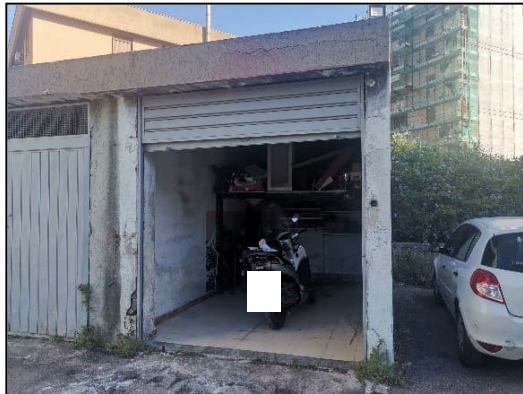
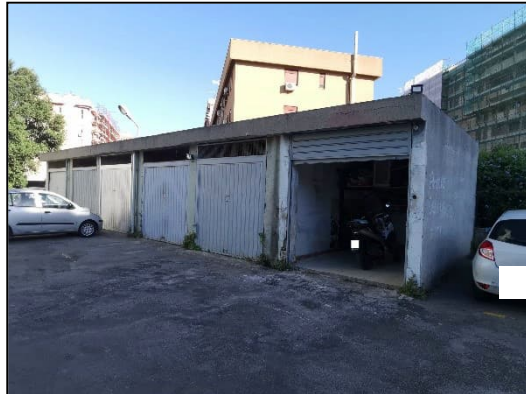
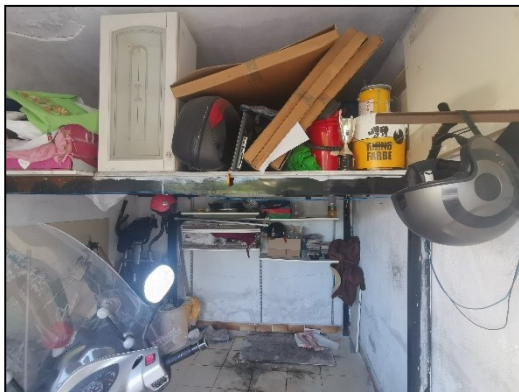
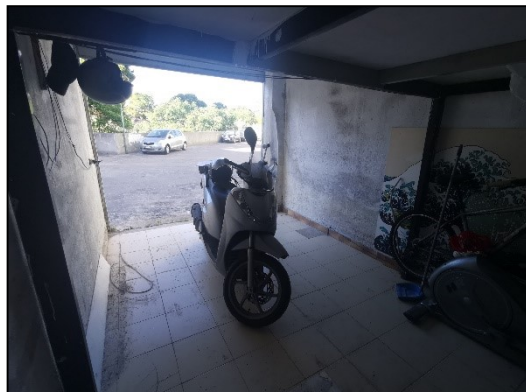
Il box è costituito da un unico vano in parte soppalcato. L'immobile, identificato con il n° 6 del fabbricato dei box (Allegato 10), è dotato di saracinesca e in parte soppalcato con struttura in quadrilini di ferro e tavolato. La pavimentazione è in piastrelle ceramiche; le pareti sono rifinite con tonachina. (Allegato 7 - foto da 8 a 11).

**All. 7 – Foto 3 Box n. 6 (sub 27)**

**All. 7 – Foto 4 Box n. 6 (sub 27)**

**All. 7 – Foto 5 Box n. 6 (sub 27)**

**All. 7 – Foto 6 Box n. 6 (sub 27)**

L'immobile si trova in cattivo stato di conservazione, con l'impianto elettrico non a norma.

**Planimetria catastale:** la planimetria catastale (Allegato 10) non è conforme con lo stato dei luoghi riscontrato in occasione del sopralluogo del 06/07/2023 in quanto è presente un soppalco con struttura in quadrilini di acciaio (Allegato 11 e Allegato 7 – foto 3, 5, 6).

Da quanto sopra rilevato, il soppalco non è regolare sul piano urbanistico e catastale, e non è regolarizzabile, per cui si stimano in € 1.500,00 i costi per la rimozione e lo smaltimento del soppalco e per la rimessione in pristino.

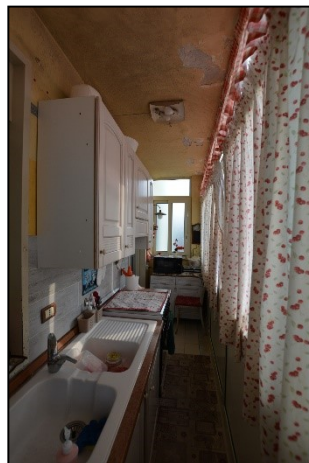
**All. 7 – Foto 22 balcone**  
chiuso a veranda

Al fine di regolarizzare gli immobili dovrà essere ripristinata l'originaria dimensione del corridoio di accesso all'appartamento, rimossa la cucina e gli impianti dal balcone chiuso a veranda, chiuso il solaio in corrispondenza della scala a chiocciola che collega l'appartamento con il vano del dodicesimo piano; rimosso il vano del dodicesimo piano, ricostituita l'originaria sagoma del torrino e ripristinata la guaina del lastrico solare e la sovrastante pavimentazione. A questo punto potrà essere presentata CILA tardiva al Comune di Palermo, per la fusione e per la diversa distribuzione interna e art. 20 L.R. 4/2003 per la chiusura della veranda e aggiornamento catastale tramite DOCFA.
