# TRIBUNALE DI AGRIGENTO

Perizia dell'Esperto ex art. 568 c.p.c. Ing. Carusotto Salvatore, nell'Esecuzione Immobiliare 41/2023 del R.G.E.  
promossa da

- **Bene N° 1/1** – Locale ad uso commerciale ubicato nel centro abitato del Comune di Porto Empedocle (AG) in via Dello Sport (Coordinate Geografiche: 37.300729,13.5266228).

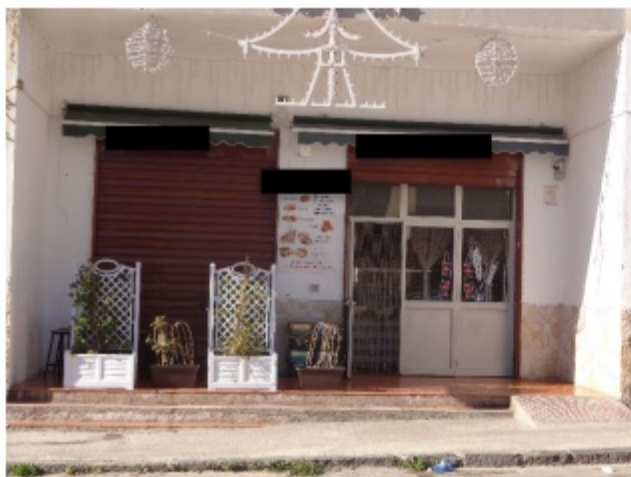
**Foto 5 - Veranda antistante gli accessi (il serramento a sinistra nella foto, all'interno è ostruito da una paretina in cartongesso)**

- a) uno degli accessi prospicienti via Dello Sport, "visibile e invariato" in corrispondenza della "faccia esterna" *(Foto 5)*, in corrispondenza della "faccia interna" *(Foto 15)* è "ostruito" da una parete dello spessore di circa 8÷10 cm (realizzata in muratura di forati);
- b) i gradini esistenti nel laboratorio (in corrispondenza dell'accesso posteriore) non sono considerati nella Pratica SCIA n.19165/2022 (titolo edilizio con cui si è stato realizzato l'accesso in corrispondenza dei gradini);
- c) il controsoffitto, realizzato in una porzione del locale, non è considerato nei titoli edilizi.

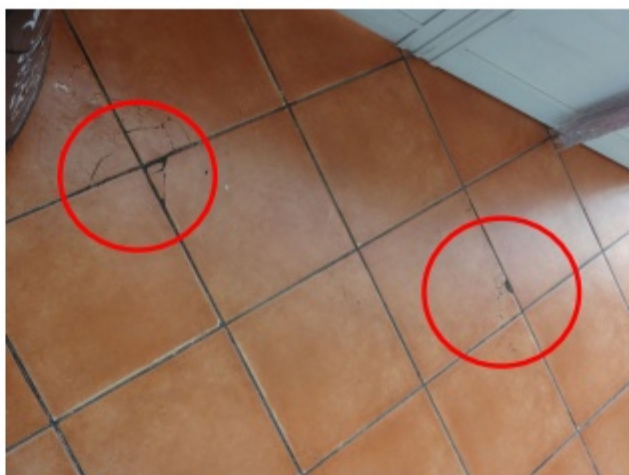
| <i>Zona Vendita:</i> | Pavimentazioni: ceramica in cattivo stato d'uso e manutenzione; Intonaci: di tipo civile in buone condizioni di stato d'uso e manutenzione. |

**Foto 8- Pavimento della zona vendita (danneggiato)**

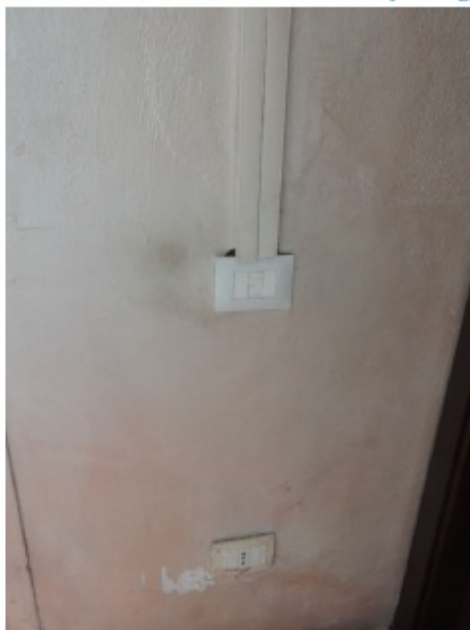
| <i>Impianto Elettrico:</i> | Tipologia: solo in parte è sottotraccia; Tensione: 220V; Condizioni: non accertabili; Conformità: non si ha notizia dell'esistenza di certificato di conformità. |

**Foto 9 - Intonaci e impianto elettrico della zona vendita**

**Foto 10 - Intonaci e impianto elettrico della zona vendita**

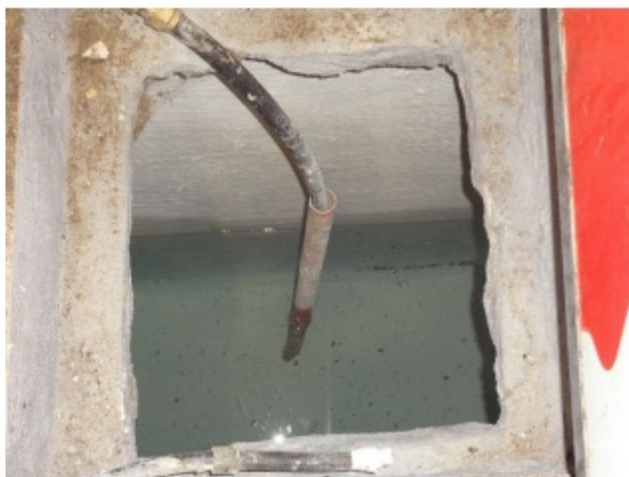
- di un ampio servizio igienico, che tramite un vano deposito, è collegato alla zona destinata alla vendita;
- di una vasca idrica interrata della capacità di circa 10.000 litri.

Foto 12 - Vasca idrica interrata

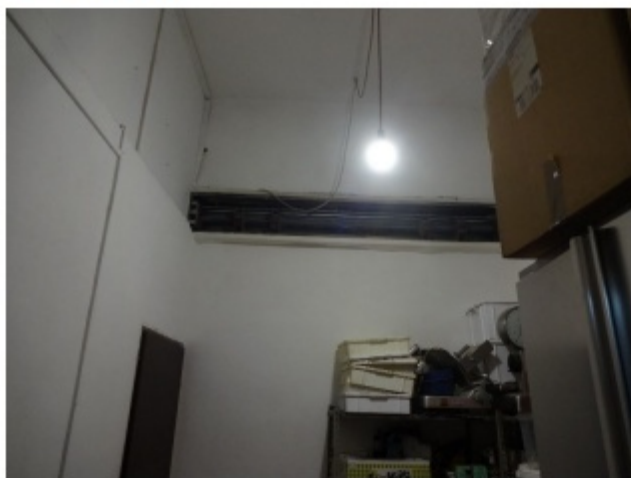
| <i>Vano Deposito n.1:</i> | Pavimentazioni: in ceramica in cattivo stato d'uso e manutenzione; Intonaci: di tipo civile in buone condizioni di stato d'uso e manutenzione; Accessori: è dotato di un controsoffitto (idoneo ad essere utilizzato come ripostiglio); Note: il vano è privo di aerazione e illuminazione in quanto il serramento di accesso è stato ostruito da muratura. |

Foto 15 - Deposito n.1 (Serramento di accesso ostruito da muratura)

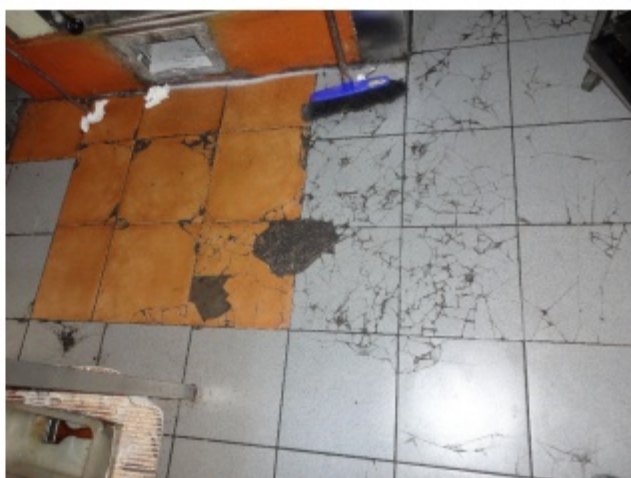
| <i>Laboratorio:</i> | Pavimentazioni: in ceramica in cattivo stato d'uso manutenzione (presenza di piastrelle di tipo diverso); Intonaci: di tipo civile in condizioni accettabili; Rivestimenti murali: piastrelle in ceramica fino all'altezza di m 2,10; Infissi: a nastro in metallo; Serramento esterno: in metallo; Serramenti interni: in legno tamburato; Impianto Elettrico: non incassato, è posto all'interno di apposite canalette. |

Foto 30 - Pavimento del laboratorio

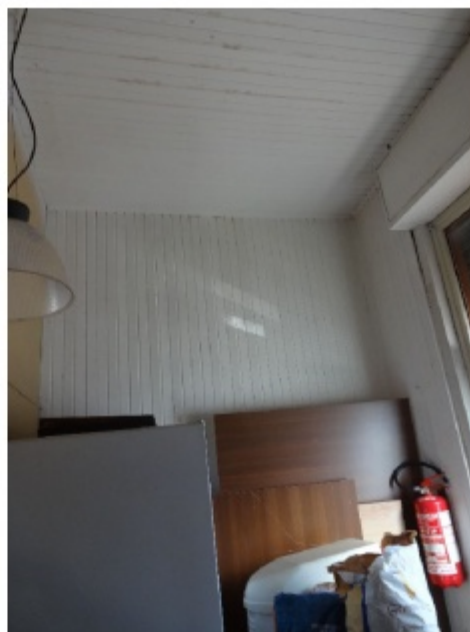
| <i>Vano Deposito n.2:</i> | Pavimentazioni: in ceramica in cattivo stato d'uso e manutenzione; Tramezzi: in legno; Condizioni: scadenti. |

Foto 32 - Deposito n.2

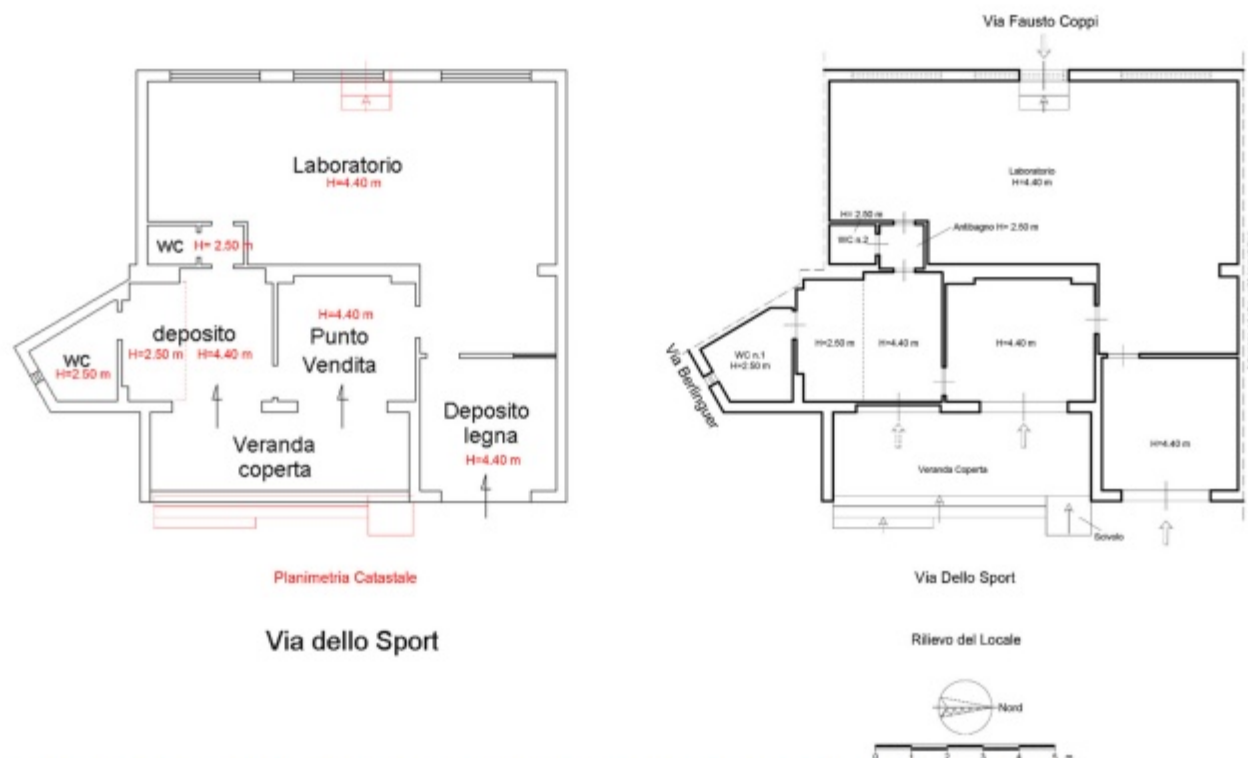
- la planimetria del locale meccanizzata in catasto non è conforme allo stato dei luoghi. Facendo riferimento alla sottostante *Figura 4* o all'*Allegato Grafico 3.2*, si riscontrano delle variazioni (assenza dell'accesso presente nel prospetto posteriore, variazione delle altezze degli ambienti). Al fine di eliminare dette difformità catastali occorre approntare una pratica Docfa il cui costo complessivo è pari a circa € 600,00.
- dal confronto dei dati catastali attuali, con quelli considerati nell'atto di pignoramento, si riscontra che i riferimenti catastali attuali, "Comune di Porto Empedocle, Foglio n.22, Particella n.610 sub 16 (Categoria C/1)", in ragione di una variazione catastale, individuano lo stesso immobile dell'atto di pignoramento "Comune di Porto Empedocle, Foglio n.22, Part. 610 sub 2 (Categoria C/2)".

Figura 4 - Confronto fra la planimetria catastale (grafico a sinistra) con lo stato di fatto (grafico a destra).  
Le annotazioni in rosso nella planimetria catastale rappresentano le incongruenze rilevate.
