CONFORMITA' EDILIZIA

NRGE 258/2025 LOTTO 01 - Via Sambusita, 33 int. 63 - Algua (BG)

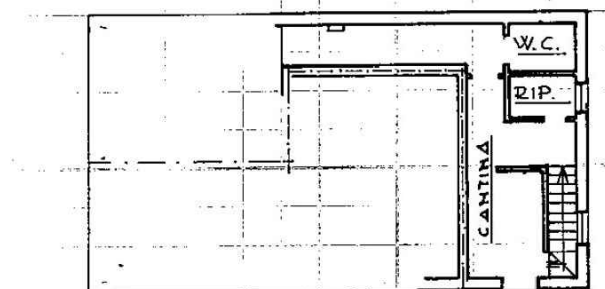
PIANO SEMINTERRATO

(h=mt. 220)

Per l'autorimessa non vi sono difformità sostanziali sembra solo che il basculante sia leggermente spostato.

Anche la parte dell'appartamento posta nel seminterrato non denota difformità sostanziali  
Le altezze dei locali corrispondono

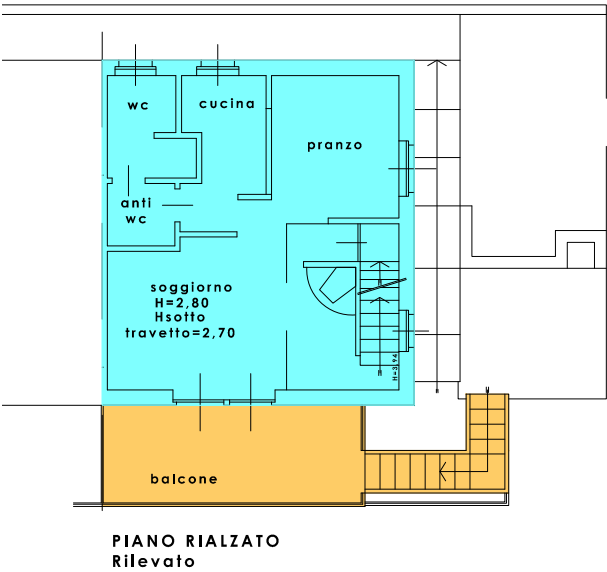
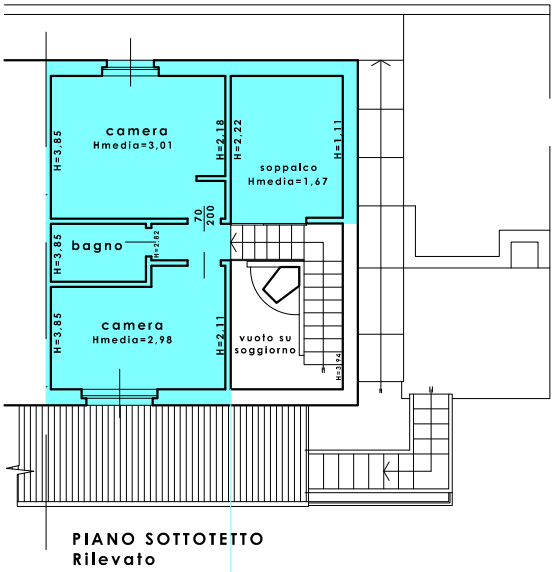
## LEGENDA SUPERFICI

- APPARTAMENTO MQ 85,94
- BALCONI MQ 15,69
- CANTINA MQ 29,80
- AUTORIMESSA MQ 20,79
