**TRIBUNALE DI PALERMO**  
**SEZIONE VI - ESECUZIONI IMMOBILIARI**

**Esecuzione Immobiliare R.G.Es. 227/2022**

**PERIZIA DI STIMA IMMOBILIARE**

Immobili collabenti siti in Palermo, piazza Vincenzo Linares n. 6 e  
Vicolo II del Celso n. 7, primo piano e secondo piano  
(Catasto Fabbricati al foglio 120, particella 53, sub. 13 e subb.16, 14, 15)

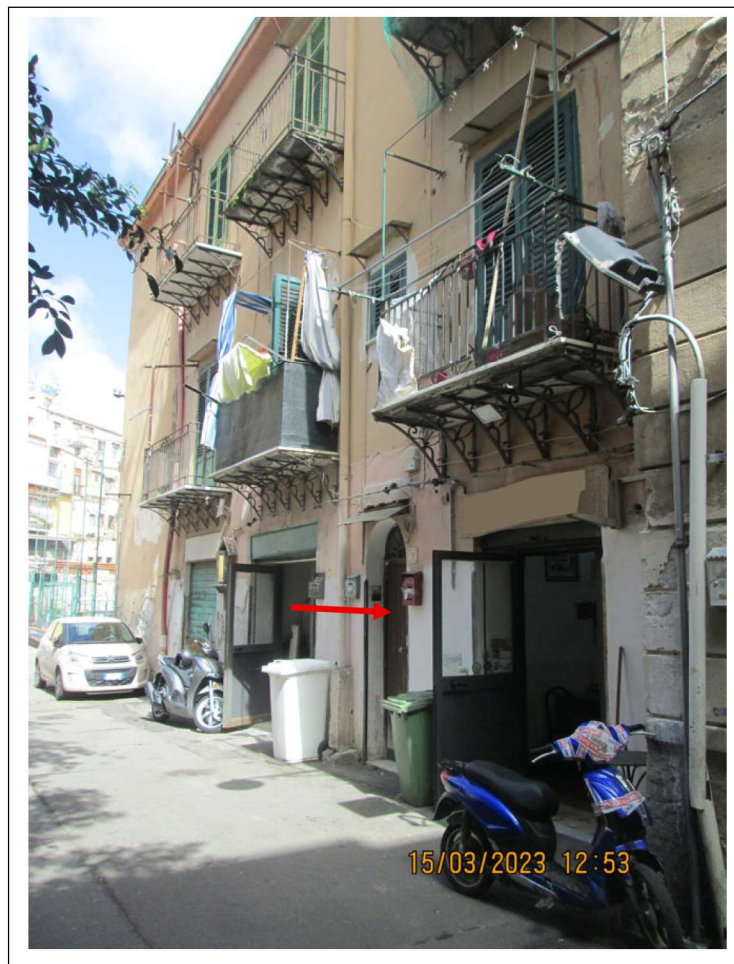
**Foto n. 2. Prospetto su Vicolo II del Celso del fabbricato di cui fanno parte i beni pignorati. Con la freccia è indicato il portone di ingresso dal civ. 7 ai beni oggetto di pignoramento identificati ai sub. 14 e sub. 15**

Alle unità immobiliari del secondo piano, censite ai sub. 14 e sub. 15 della p.lla 53, si accede invece dal civico n. 7 di Vicolo II del Celso **(foto 2)**. Una scala costituita da un'unica rampa **(foto 8-9)** serve sia gli immobili del primo piano non oggetto di pignoramento (sub. 5 e sub. 6) che i suddetti immobili del secondo piano identificati a i subb. 14 e 15. A tali immobili, comunque, si può accedere anche attraverso l'unità immobiliare pignorata censita al sub. 16 poiché sulla parete di confine tra il sub. 16 e il sub. 14, è stato aperto un varco
