# **TRIBUNALE DI MATERA**

ESECUZIONE IMMOBILIARE **n.6/2025**

### **RELAZIONE DI PERIZIA ESTIMATIVA**

**Fabbricato sito in Matera**

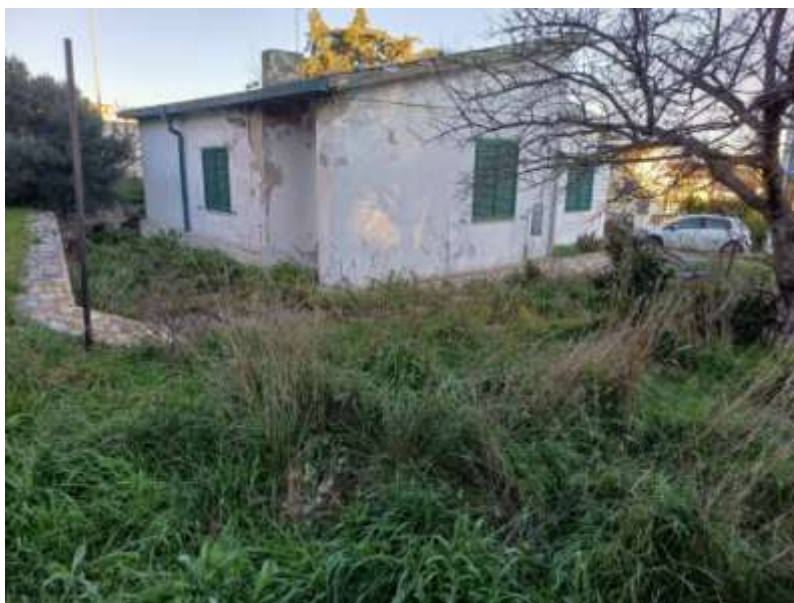
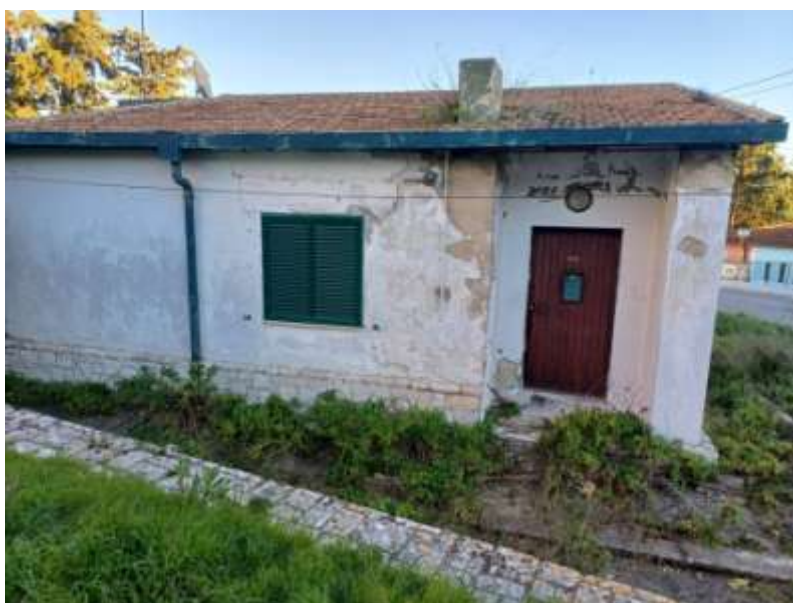
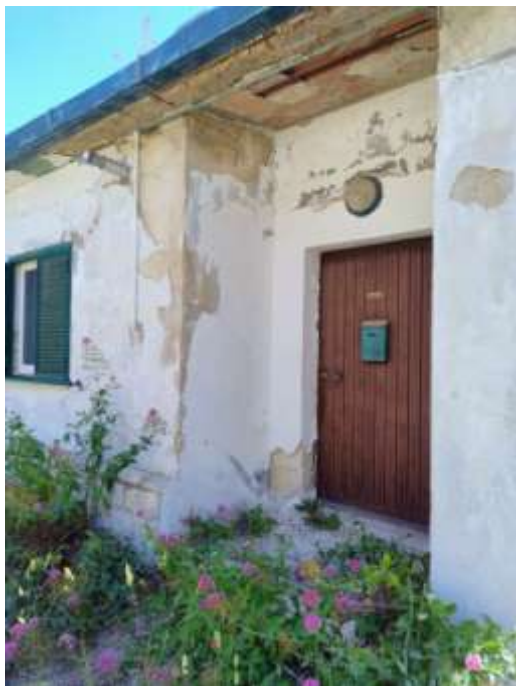
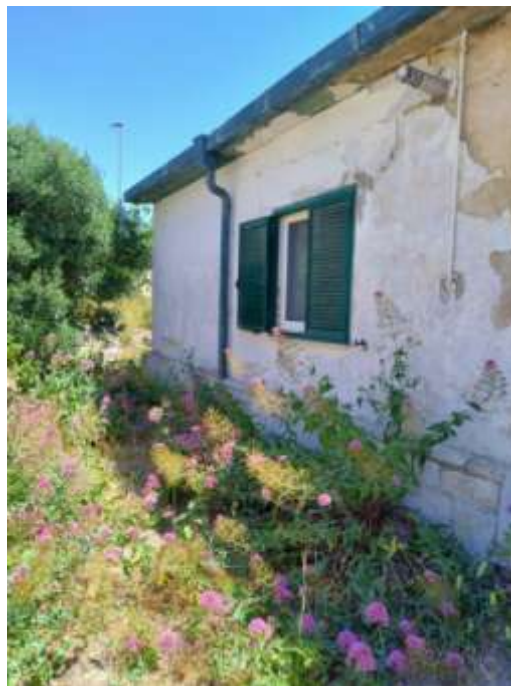
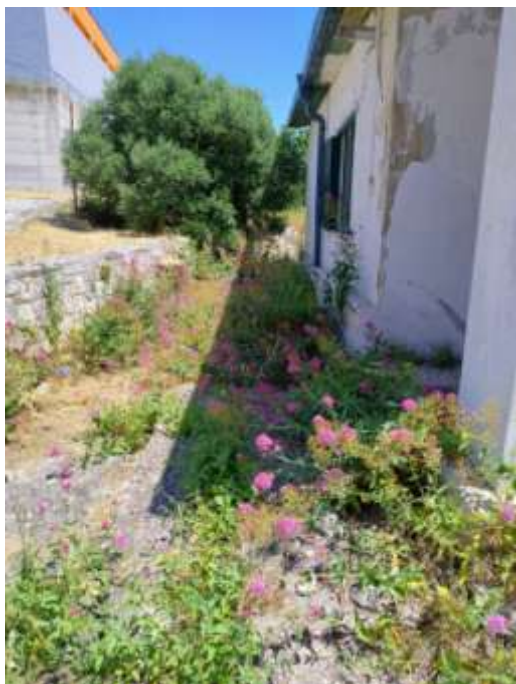
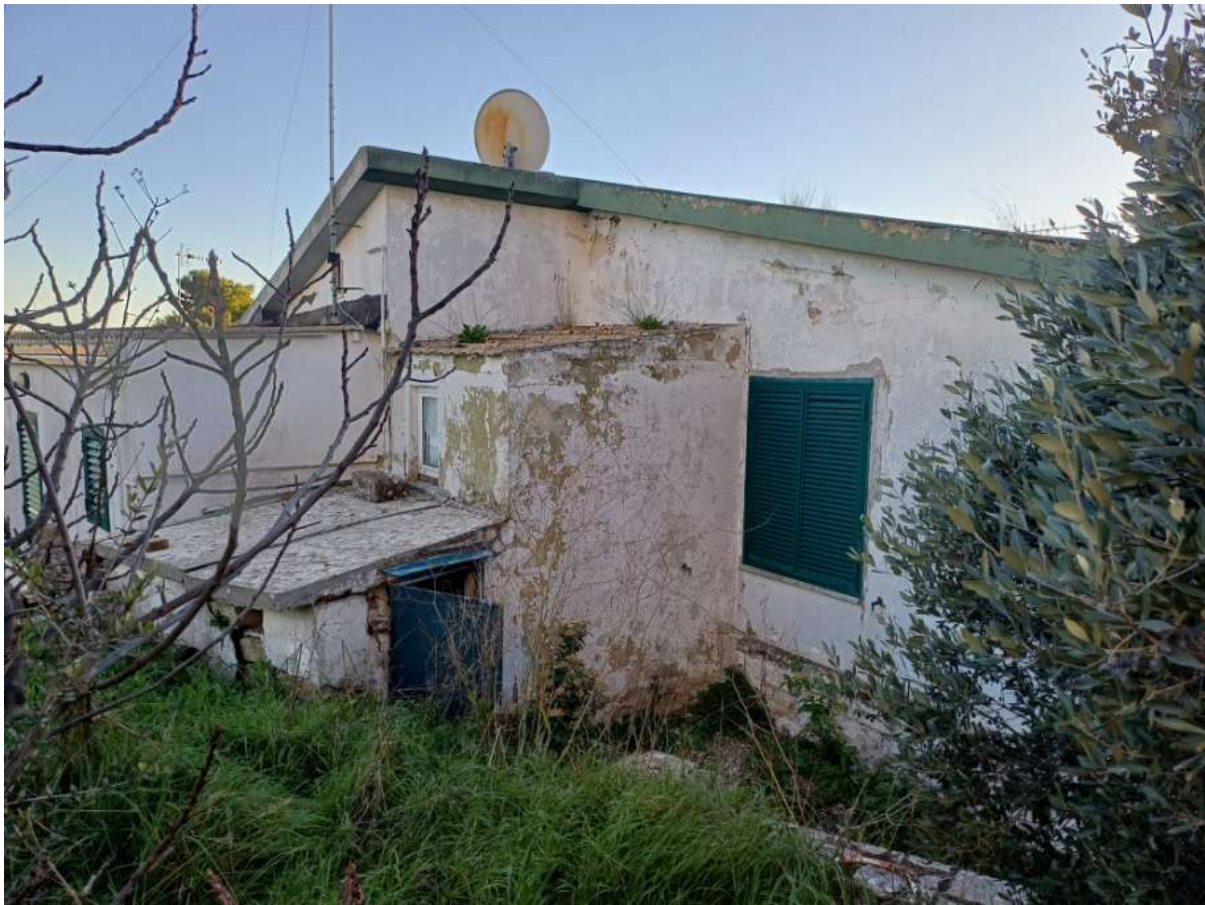
Una unità immobiliare sita nel Comune di Matera con destinazione d'uso abitazione di tipo economico, con ingresso laterale in via Salvatore e Michele Frangione n. 29 costituita da un piano terra con una zona giorno su cui si affacciano due vani ed un antibagno- corridoio che porta al bagno, un ripostiglio con ingresso dalla zona esterna, un sottotetto-volume tecnico non praticabile ed un'area esterna. L'abitazione è riportata al N.C.E.U. del Comune di Matera al foglio 106 p.lla 170 sub 1. (Allegati D.1,D.8).

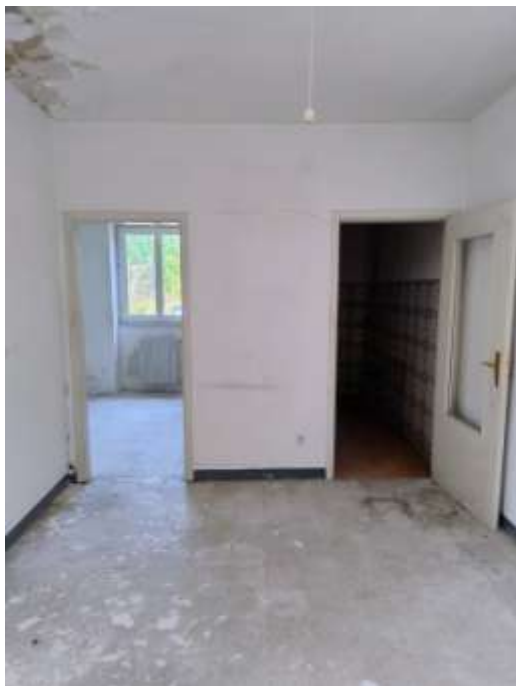
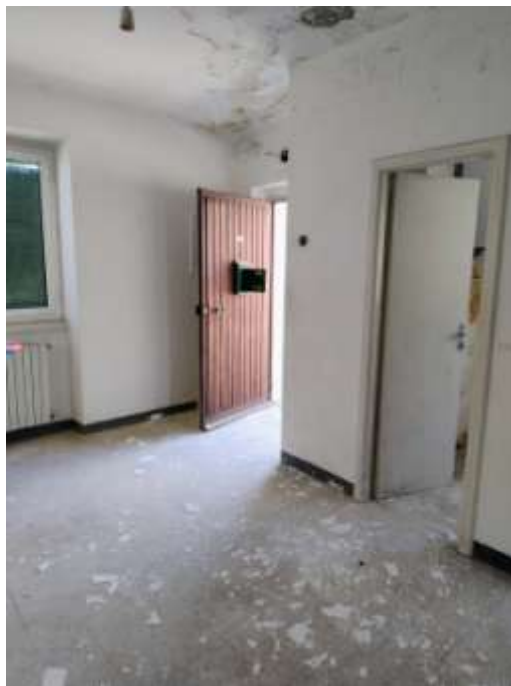
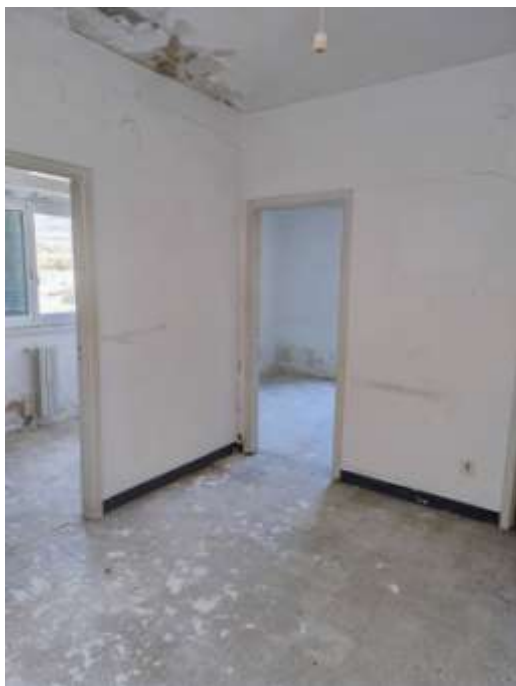
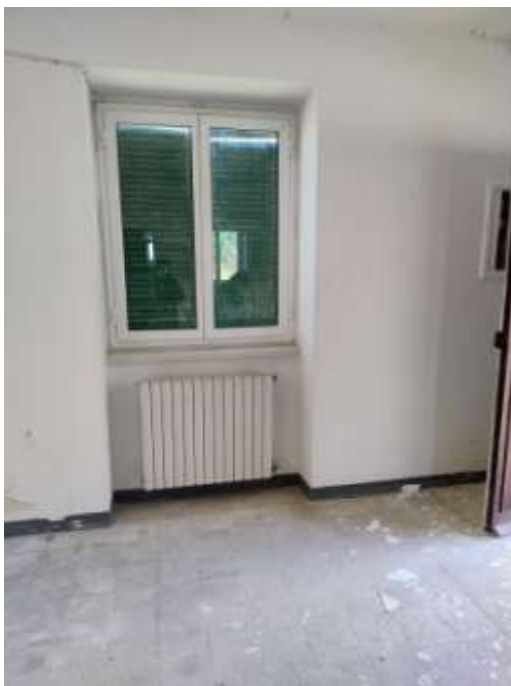
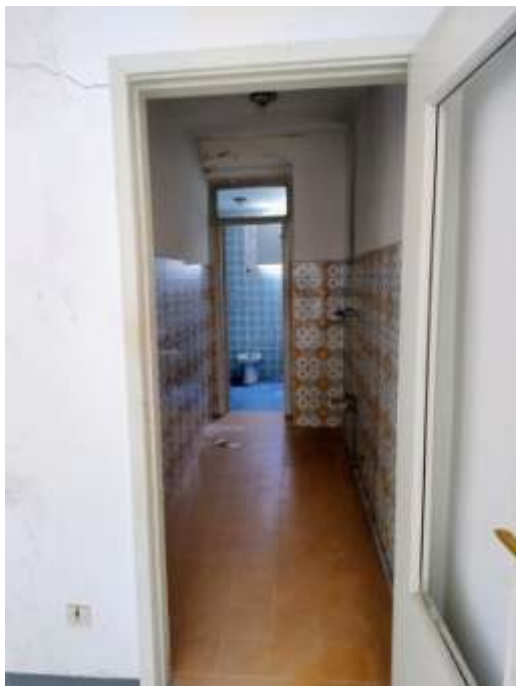
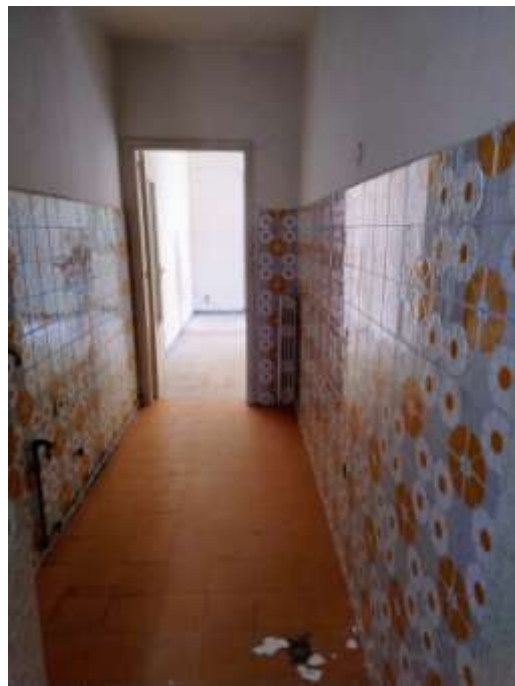
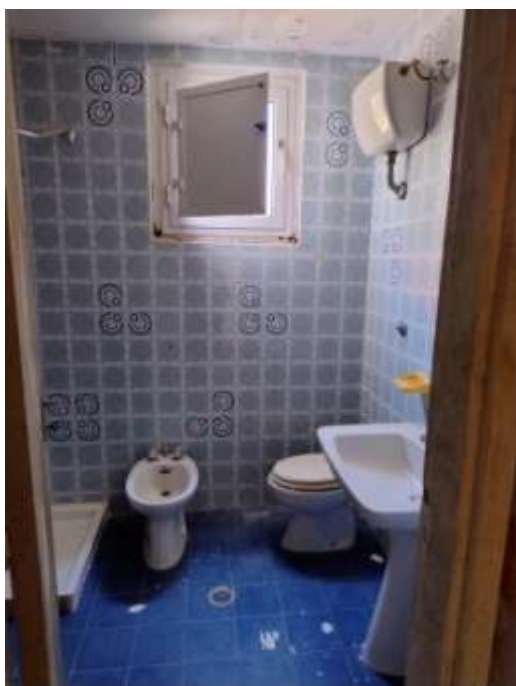
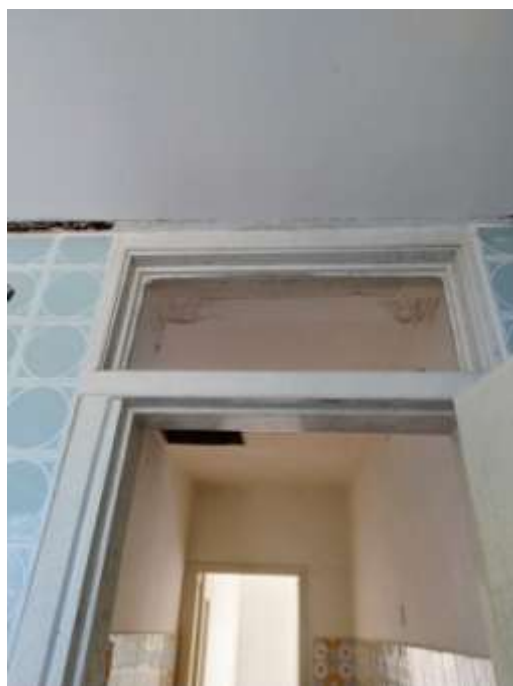
La costruzione dell'unità immobiliare si colloca tra gli anni 50 e 60 e si presenta in una situazione di degrado e deterioramento nella sua composizione che necessita di un intervento di ristrutturazione completo.

Durante i sopralluoghi si è notato la fatiscenza delle pareti con intonaco scrostato, dei pavimenti e dei rivestimenti, degli impianti da sostituire e i cedimenti strutturali con la presenza di lesioni orizzontali, verticali e diagonali che evidenziano un dissesto strutturale importante. Si è constatato anche un deterioramento dovuto ad infiltrazioni d'acqua con macchie di umidità e muffa.

In ultima analisi si sottolinea la presenza di un quadro fessurativo con lesioni sia sulle pareti perimetrali che interne che definiscono un dissesto strutturale dell'unità immobiliare, e la necessità di pesanti interventi di ristrutturazione edilizia.

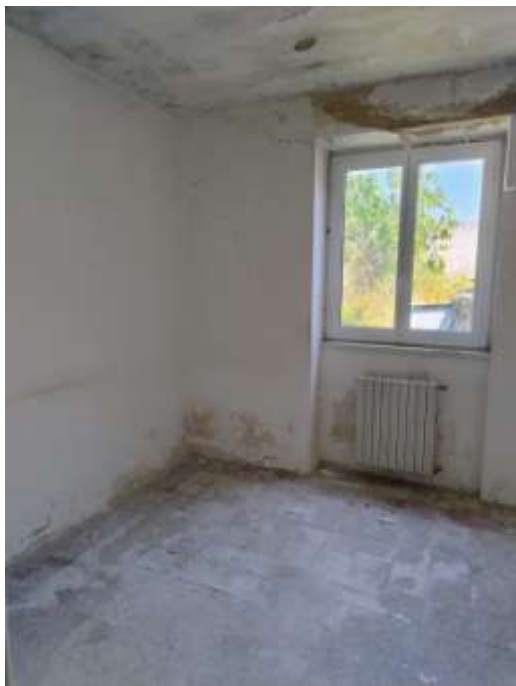
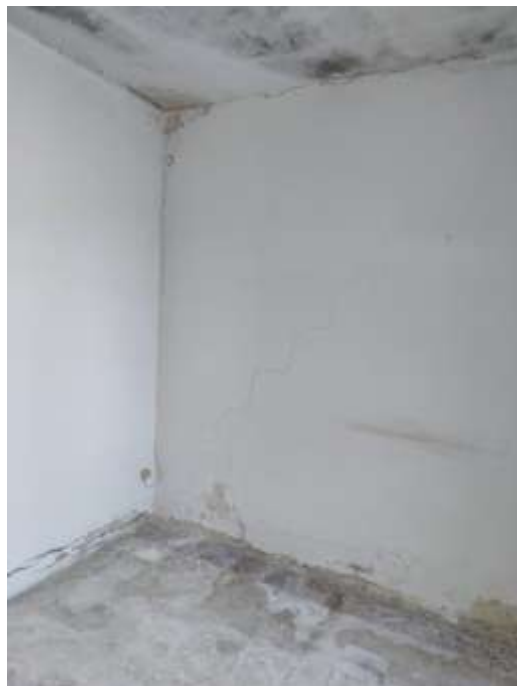
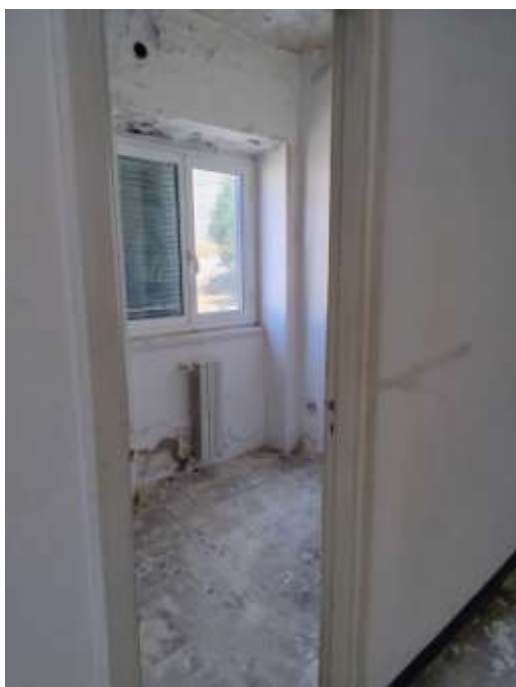
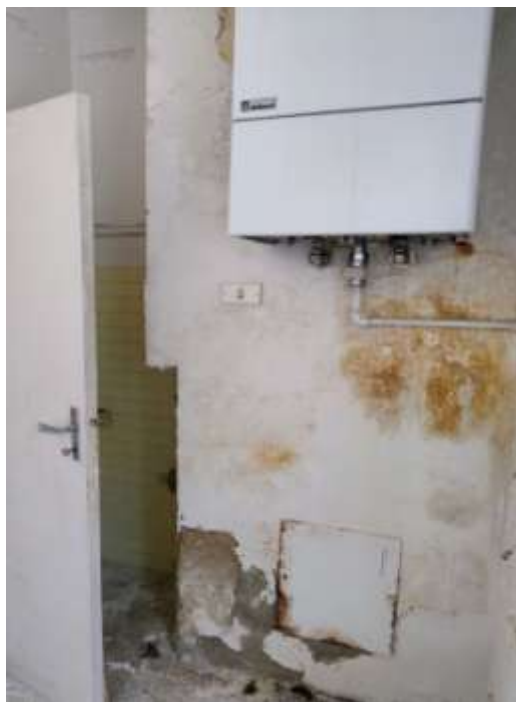
Gli interni presentano pavimenti in marmette di graniglia di cemento.

Il bagno è rivestito in piastrelle di ceramica come la zona antistante il bagno.
