**TRIBUNALE CIVILE DI PALERMO**

**CONSULENZA TECNICA DI UFFICIO  
PERIZIA PER PUBBLICITA' – LOTTO 1**

**Appartamento sito in Palermo, Via Palmerino n. 42,  
scala A, piano 2° (Quota pari ai 5/15 indivisi)  
Al C.F. del Comune di Palermo foglio 66, p.lla 799, Sub 12**

**TRIBUNALE DI PALERMO**  
**SEZIONE VI CIVILE**  
**ESECUZIONI IMMOBILIARI**  
**ESECUZIONE IMMOBILIARE PROMOSSA DA**  
**MONTE DEI PASCHI DI SIENA LEASING & FACTORING**  
**BANCA PER I SERVIZI FINANZIARI ALLE IMPRESE**  
**CONTRO**  
**(A)**  
**(R.G. Es. 39/2021)**

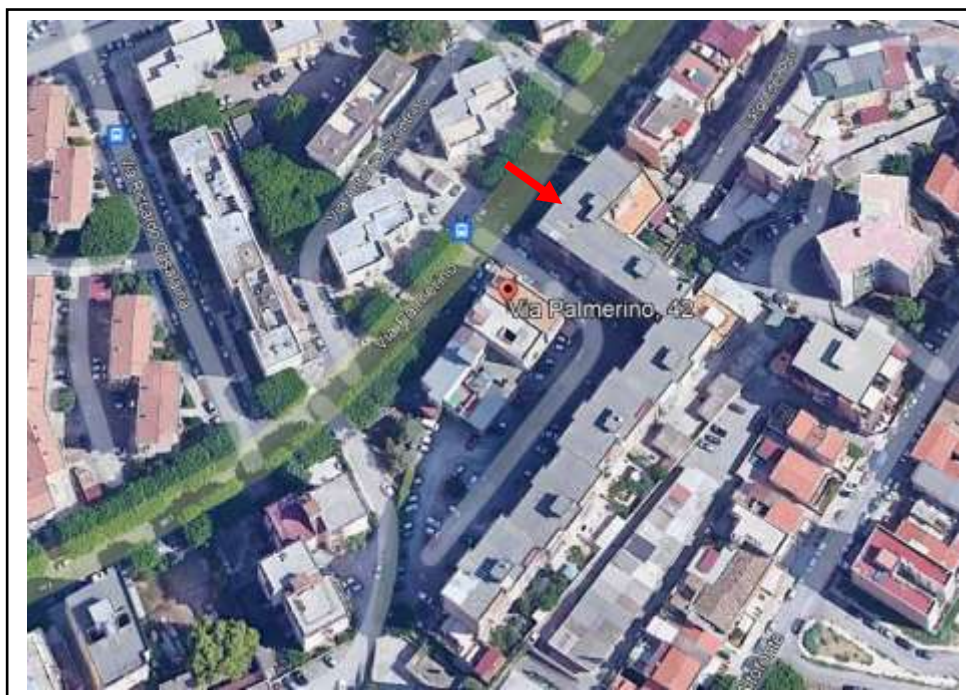
**Fig. 1: Foto satellitare estratta da Google Earth.** La freccia rossa individua l'edificio del complesso condominiale di Via Palmerino n. 42 ove è ubicato l'immobile

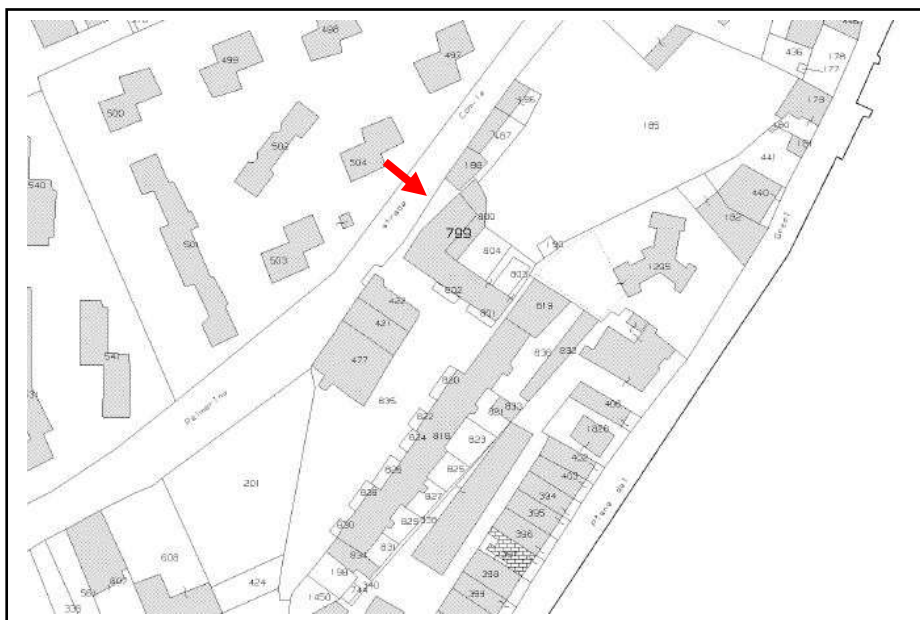
**Fig. 2: Stralcio del foglio di mappa 66 del Comune di Palermo.** La freccia rossa individua la **particella 799 del C.T.** ove insiste l'edificio di cui fa parte l'appartamento oggetto di pignoramento.

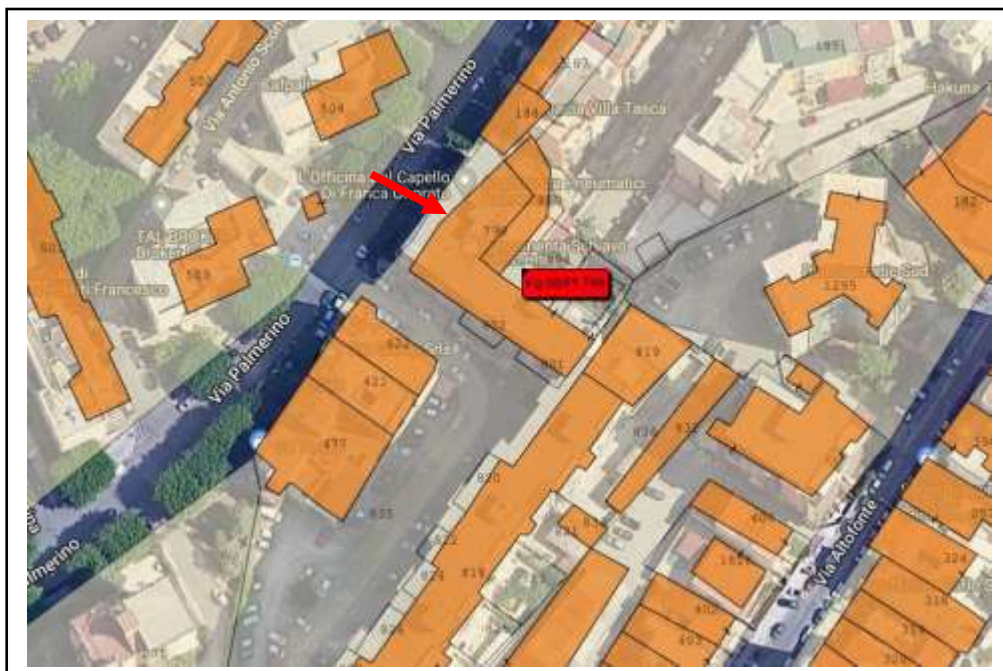
**Fig. 3: Mappa catastale sovrapposta all'immagine satellitare.** Fonte: [www.formaps.it](http://www.formaps.it). La freccia rossa individua l'edificio ove insiste l'appartamento oggetto di esecuzione immobiliare.

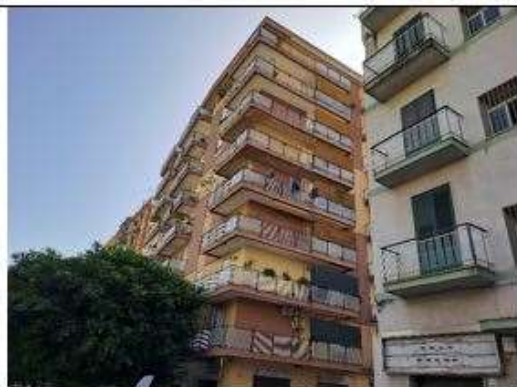
Foto n. 1 – Vista da Via Palmerino dell'edificio di cui fa parte l'immobile sito in Palermo, Via Palmerino n. 42, piano 2°

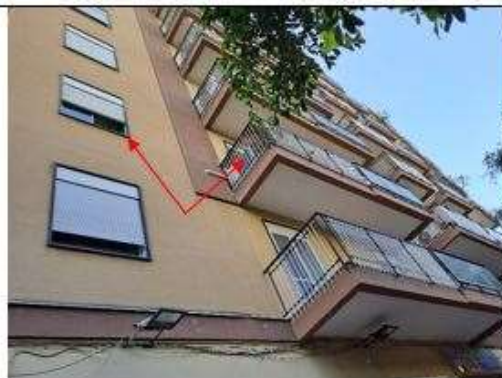
Foto n. 2 – Vista da Via Palmerino dell'appartamento sito in Palermo, Via Palmerino n. 42, piano 2°

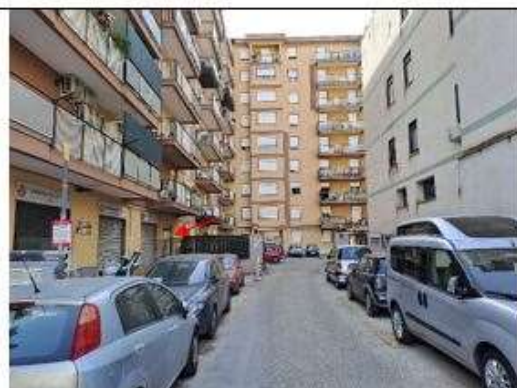
Foto n. 3 – Vista da Via Palmerino dell'accesso al complesso condominiale sito in Palermo, Via Palmerino n. 42.

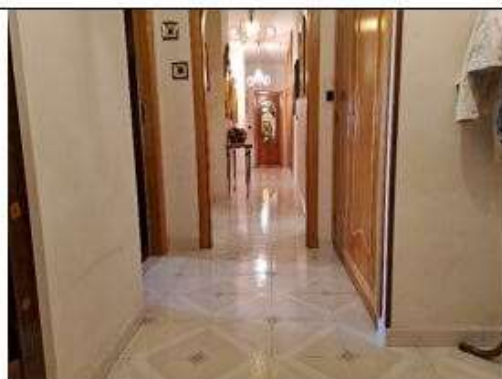
Foto n. 8 – Appartamento sito in Palermo, Via Palmerino n. 42, scala A, 2° piano. Ingresso e corridoio - disimpegno

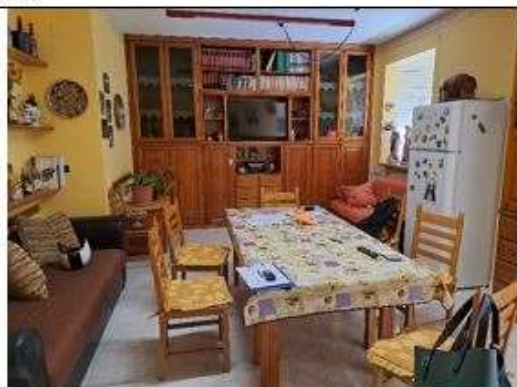
Foto n. 9 – Appartamento sito in Palermo, Via Palmerino n. 42, scala A, 2° piano. Soggiorno

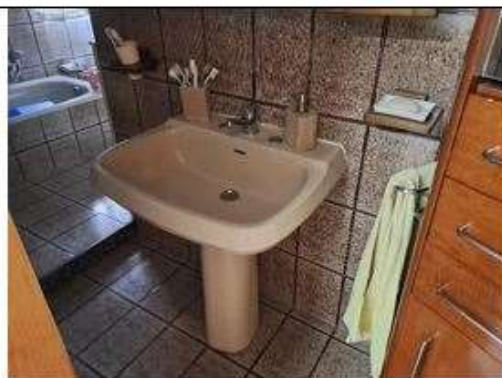
Foto n. 11 – Appartamento sito in Palermo, Via Palmerino n. 42, scala A, 2° piano. W.c.b.
