**Esecuzione Immobiliare R.G.Es. 212/2020**

**PERIZIA DI STIMA IMMOBILIARE**

**LOTTO 1**

1. Piena proprietà dell'appartamento sito in Palermo, Via Deianira n. 1 (catastralmente Via Pallavicino) piani S1, terra e primo, iscritto al N.C.E.U. al Fg. 11 p.lla 1197 sub 2, cat. A/2 (Abitazione di tipo civile), Consistenza: 20,5 vani, Superficie catastale totale 1210 m<sup>2</sup> (totale escluse aree scoperte: 1158 m<sup>2</sup>);

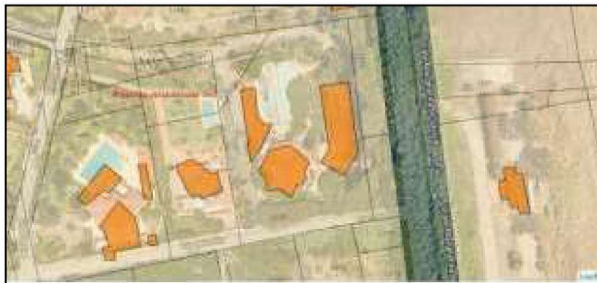
**All. 8 - Sovrapposizione ortofoto attuale e mappa catastale tratta da Stimatrix forMaps**

Ai fini dell'esatta individuazione degli immobili oggetto del pignoramento si è effettuato un raffronto tra una ortofoto satellitare attuale e la mappa catastale con l'ausilio del portale Stimatrix forMaps (Allegato 8), riscontrando la corrispondenza tra la particella 1197 del Foglio 11 rispetto al complesso immobiliare di Via Deianira n. 1 a Palermo, dove ricadono i beni oggetto di pignoramento e la situazione reale dei luoghi.

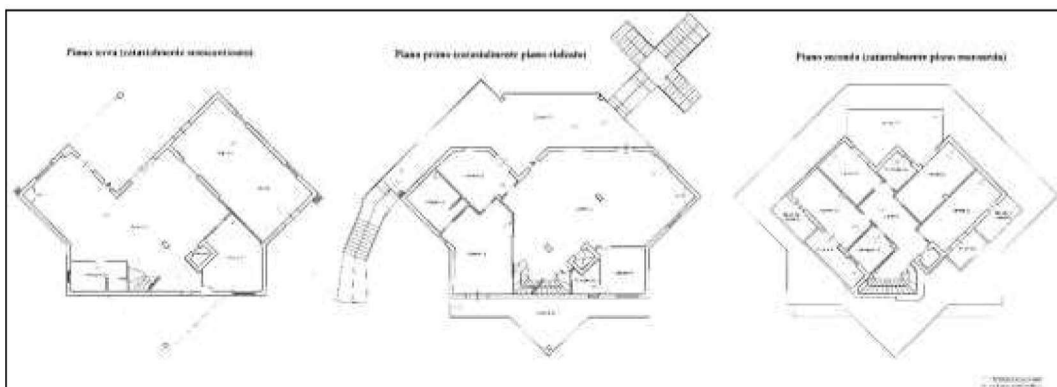
All. 16 – Planimetrie di rilievo dei tre livelli della villa

Superficie lorda vani principali p.t +1°p.+2°p.= m<sup>2</sup>(206,00 + 187,00 + 106,00) = 499,00 m<sup>2</sup>

**Altezza utile interna:** piano terra = 2,60 m; 1° piano = 2,90; 2° piano = da 2,05 a 3,25 m.

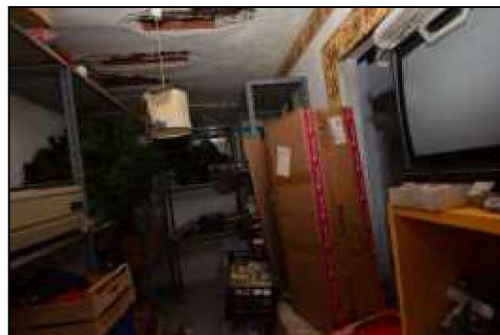
All. 13 – Foto 40 ripostiglio

L'immobile si trova in cattivo stato di conservazione, in particolare il ripostiglio e il locale tecnico.

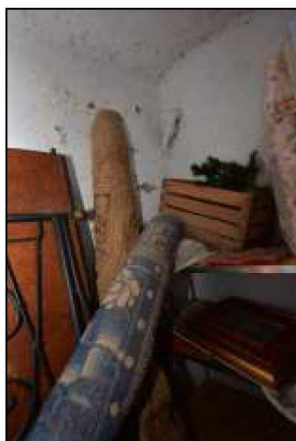
All. 13 – Foto 43 locale tecnico
