# TRIBUNALE DI TERMINI IMERESE

Perizia dell'Esperto ex art. 568 c.p.c. Ing. Riccardo Baratta, nell'Esecuzione Immobiliare 132/2024 e 192/2024 riunite del R.G.E.

## LOTTO TRE

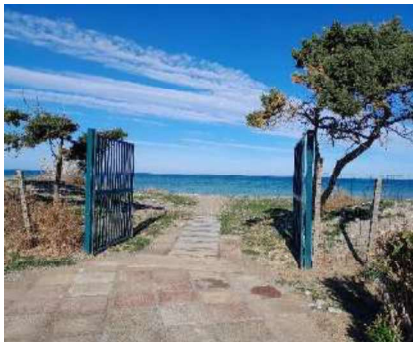
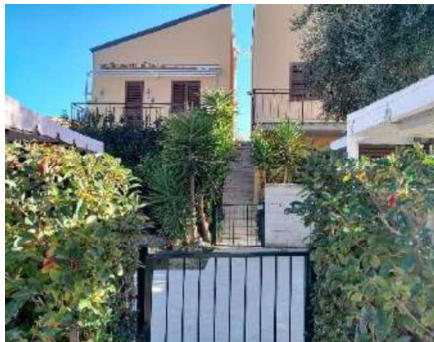
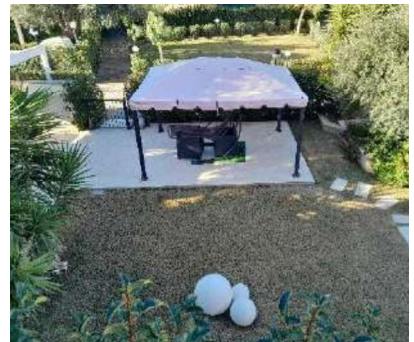
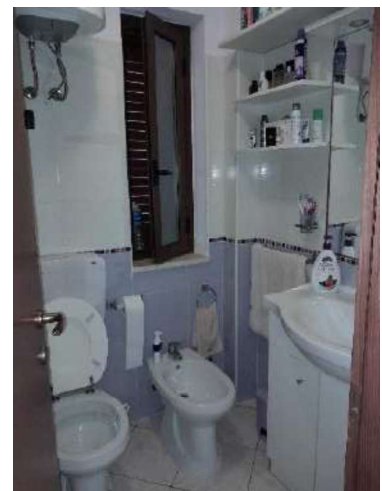
All'ingresso, a sinistra, si trova in parte una piccola area pavimentata in mattoni mentre per la restante parte si estende un curato giardino che aggiunge un tocco di verde alla proprietà. Proseguendo dritto, una comoda rampa di scale conduce a un terrazzino condiviso, che si affaccia sulla parte anteriore dell'edificio, da cui si accede all'interno dell'abitazione.

Entrando nell'immobile, si viene accolti da un piccolo *open space* che unisce la cucina e il soggiorno in un ambiente luminoso e funzionale. Sulla sinistra, si trova un piccolo bagno con porta scorrevole, arredato con i sanitari essenziali e dotato di una doccia incassata a muro. Le pareti del bagno sono piastrellate. Esso presenta anche una nicchia in cui è stata alloggiata la lavatrice. A destra, proseguendo dall'ingresso, si trovano due stanze: una camera da letto e una seconda stanza di dimensioni più contenute particolarmente luminose grazie alla presenza di ampie finestre.

Una scala in legno, posizionata all'ingresso della cucina, conduce al piano superiore. Questo livello, caratterizzato dal tetto spiovente, ospita due stanze: una piccola stanza, ideale come cameretta o studio, e un utile ripostiglio. A completare il piano superiore vi è un bagno, privo di finestra, a differenza delle altre due stanze che sono illuminate da aperture a soffitto tipo *Velux*, lucernari che conferiscono luminosità agli ambienti e ne consentono l'aerazione. L'immobile è inoltre dotato di due pompe di calore per la climatizzazione degli ambienti. A livello impiantistico tanto l'impianto elettrico che quello idrico sono di recente realizzazione ed in buono stato. L'acqua calda per uso sanitario è garantita da uno scaldabagno elettrico.

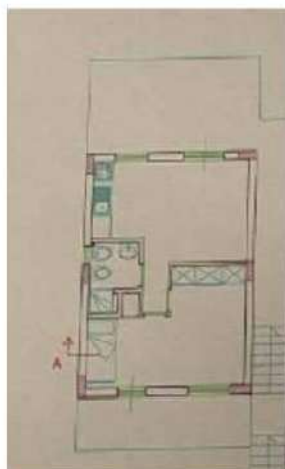
FIGURA 17 - CONFRONTO PLANIMETRIA URBANISTICA CON STATO DI FATTO P1

PLANIMETRIA URBANISTICA  
CONCESSIONE EDILIZIA N.16/2010

PIANO PRIMO

RILIEVO STATO DI FATTO

Altra soluzione praticabile, rispetto al declassamento formale da abitazione a magazzino, è quella di sostituire il solaio esistente con uno di spessore minore. Ciò, per quanto sia possibile sfruttando le nuove tecnologie offerte dal mercato, implica l'accollo di spese notevoli sia per la demolizione del solaio esistente che per la realizzazione di quello nuovo.
