# **Tribunale di Bergamo**

**PROCEDURA DI ESECUZIONE IMMOBILIARE**  
**N° Gen. Rep. 465/2025**

## **PERIZIA DI STIMA**

### Lotto: 001 - Unità abitativa sottotetto

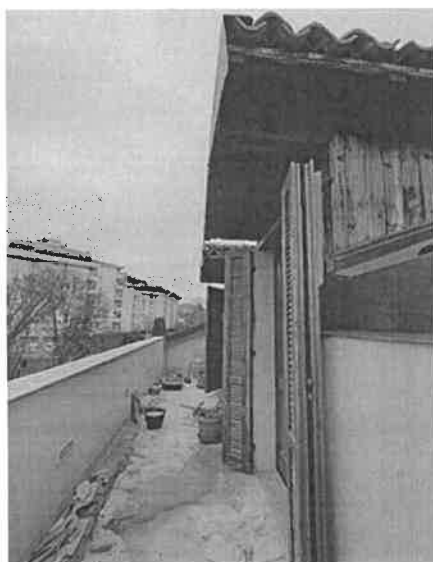
| <i>Pavim. Esterna</i> | materiale: <b>piastrelle di tipo ceramico per esterni</b><br>condizioni: <b>buone</b><br>Note: La pavimentazione è stata rimossa nel terrazzo lato Nord-Ovest in quanto in corso i lavori, non autorizzati, di ampliamento terrazzo |

Terrazzo a pozzo lato Nord-Ovest: lavori non conclusi e non autorizzati

Sono state riscontrate le seguenti irregolarità: - ampliamento del terrazzo sul lato Nord-Ovest, con abbattimento di piccole porzioni di sottotetto non accessibili, includendo le stesse nella superficie del terrazzo, con contestuale ripristino di murature, porzioni di tetto, manto di copertura e scossaline; - realizzazione di piccola apertura con inserimento di serramento, per l'accesso ad una piccola porzione di sottotetto da utilizzare come ripostiglio nel fronte Sud-Est; - omissione della realizzazione dei muri per le armature fisse, prescritti per il rispetto dell'altezza media ponderale del sottotetto. - rimozione pavimento terrazzo Nord-Ovest. Tali difformità sono state evidenziate negli schemi planimetrici di cui all'All.03 e nella documentazione fotografica allegata.

Descrizione delle opere da aggiornare: - sanatoria per terrazzo fronte Nord-Ovest; - apertura in porzione di sottotetto fronte Sud-Est. - ripristino muri per armature fisse per rispetto dell'altezza media ponderale del sottotetto; - ripristino pavimento terrazzo Nord-Ovest.

| Oneri di regolarizzazione | |
|---|---|
| Ripristino pavimento terrazzo con tutte le opere necessarie per la realizzazione a regola d'arte | € 2.952,00 |

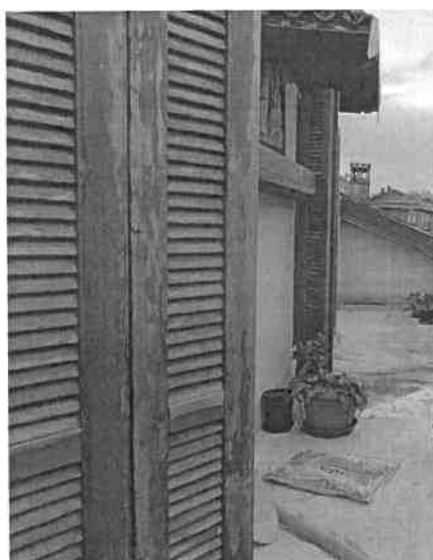
| Caratteristiche strutturali | |
|---|---|
| Infissi esterni | tipologia: <b>anta a battente</b><br>materiale: <b>legno</b><br>protezione: <b>persiane</b><br>materiale protezione: <b>legno</b><br>condizioni: <b>buone</b><br>Note: Stato manutentivo persiane: da ripristinare la verniciatura |

Persiane: stato manutentivo generale
