**TRIBUNALE DI PALERMO**  
**SEZIONE VI - ESECUZIONI IMMOBILIARI**

**Esecuzione Immobiliare R.G.Es. 534/2024**

**PERIZIA DI STIMA IMMOBILIARE**

Appartamento – ubicazione: Comune di Villabate (Pa), Via Generale Di Maria, n. 10, piano II e III,

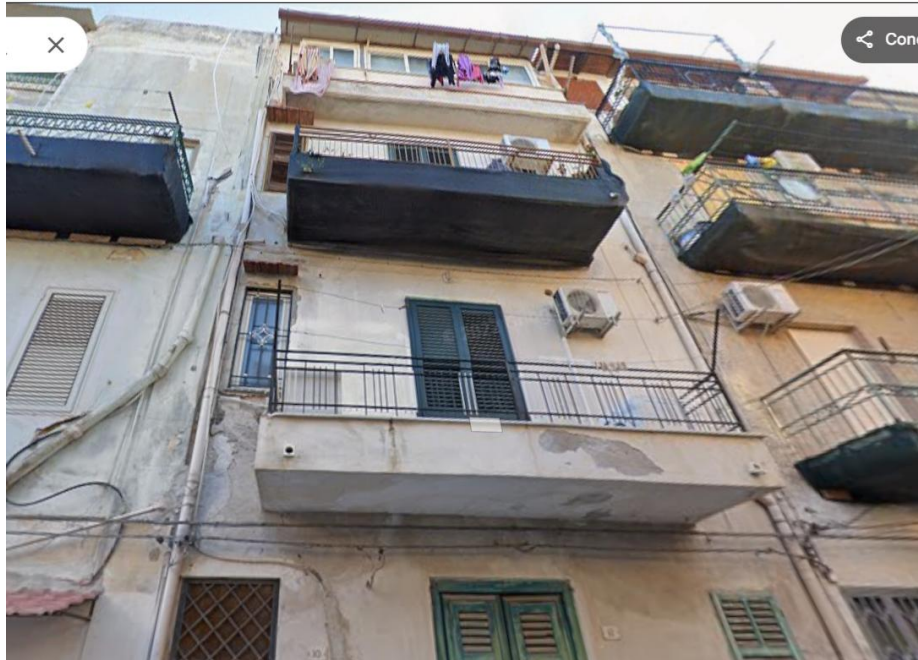
**Foto 2: facciata della palazzina**

La palazzina nella quale è compreso l'appartamento ha caratteristiche e finiture estremamente semplici. Le facciate dei prospetti sono finite ad intonaco del tipo Li Vigni, i balconi, eseguiti con solette in c.a., hanno parapetto in muratura con sovrapposta ringhiera in metallo verniciato, gli infissi sono a persiana in legno verniciato, al terzo piano è la chiusura a veranda su parapetto murario in pvc chiaro. Tutti gli elementi di prospetto versano in cattivo stato di manutenzione, quelli di facciata e le solette dei balconi presentano distacchi di intonaco, la soletta del balcone di secondo piano presenta problemi ai ferri di struttura; anche le persiane sono logore con la vernice consunta.

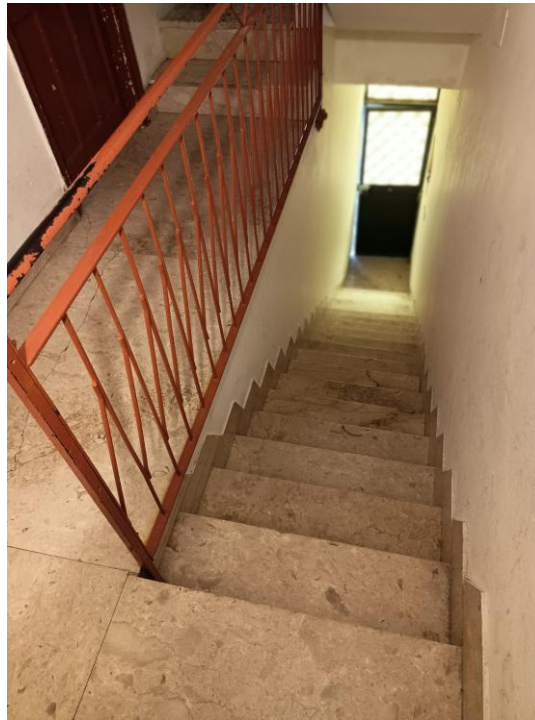
La scala condominiale è modesta ed angusta, con le ringhiere in ferro, finite con l'antiruggine screpolata. Il suo ingresso è piccolissimo e malmesso preceduto da un ristretto marciapiede.

**Foto 4: scala comune**

**Foto 5: scala comune**

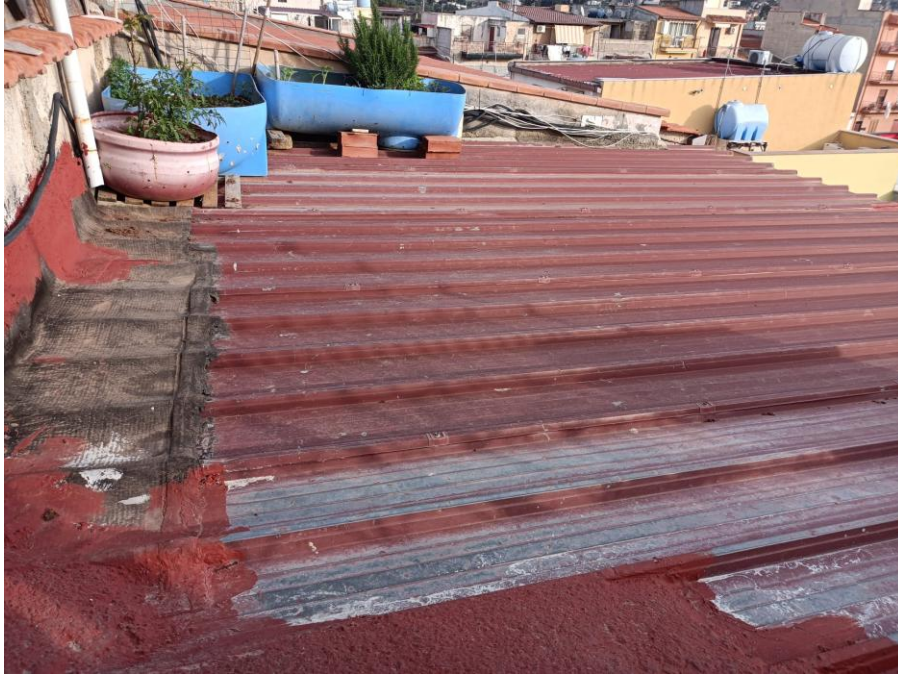
Nel piccolo vano con la scala in legno, attraverso una botola si accede alla porzione di copertura in legno alla quale è sovrapposta una lamiera grecata.

**Foto 20: lamiera grecata su copertura lignea**
