# TRIBUNALE DI SIRACUSA

PROCEDURA ESECUTIVA IMMOBILIARE n°266/2020

## RELAZIONE DI STIMA

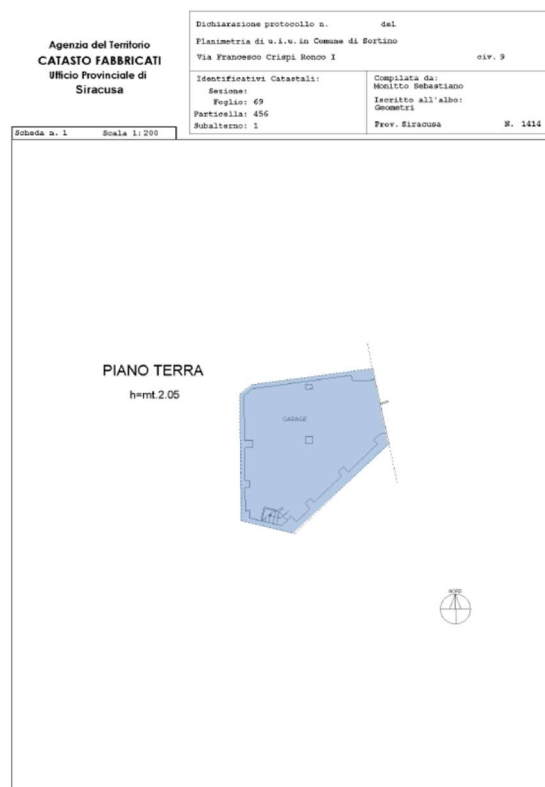
stato di fatto riscontrato in fase di sopralluogo, nelle planimetrie catastali protocollate nel 2003 e

nell'elaborato grafico della concessione edilizia in sanatoria sopra citata (relativa al condono degli abusi commessi nell'immobile al Foglio 68, p.lla 4489, sub. 8), il bene risulta composto da quattro livelli e si presenta come un organismo edilizio difforme da quello riportato nella planimetria storica e descritto nell'atto di compravendita.

Presso l'ufficio Urbanistica del Comune di Sortino non sono state rintracciate pratiche edilizie che abbiano autorizzato le difformità riscontrate nell'unità oggetto della presente descrizione.

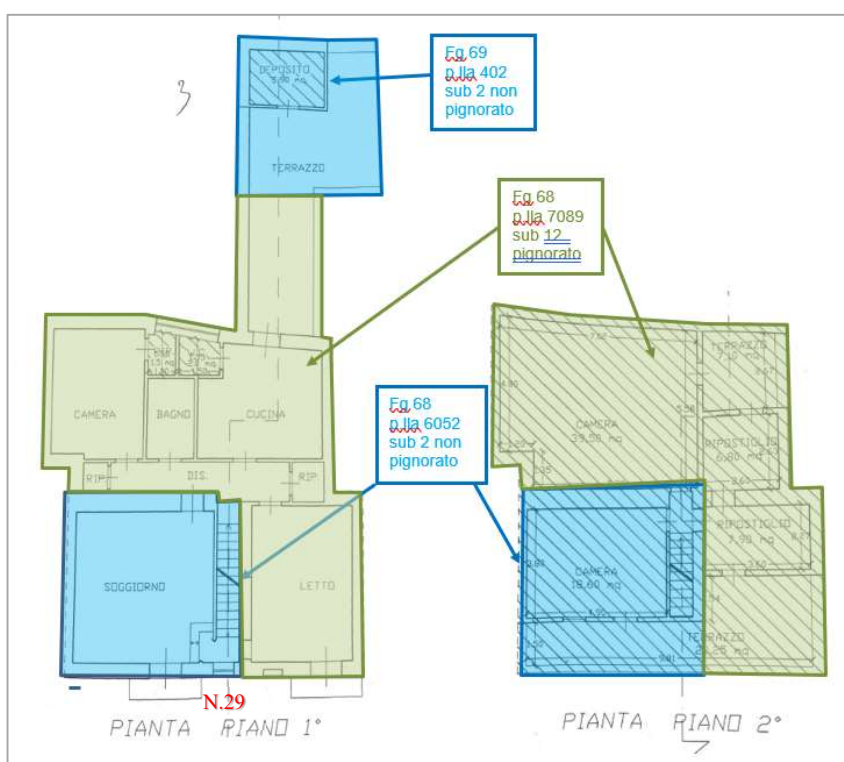
Si fa presente che una porzione del terrazzo appartiene all’immobile oggetto di stima, mentre un’altra porzione appartiene all’immobile (non pignorato) distinto in catasto al foglio 68, p.lla 6052, sub 2, con il quale l’immobile oggetto di stima è direttamente collegato.

Dal tale terrazzo è possibile accedere ad un deposito sempre appartenente all’immobile non pignorato e questo costituisce l’unico accesso a tale vano.
