## **TRIBUNALE DI MATERA**

### **PROCEDURA DI ESECUZIONE IMMOBILIARE**

## **RELAZIONE DI STIMA**

### IMMOBILE SITO IN VIALE CARLO LEVI, 6/C – ALLOGGIO DI TIPO CIVILE

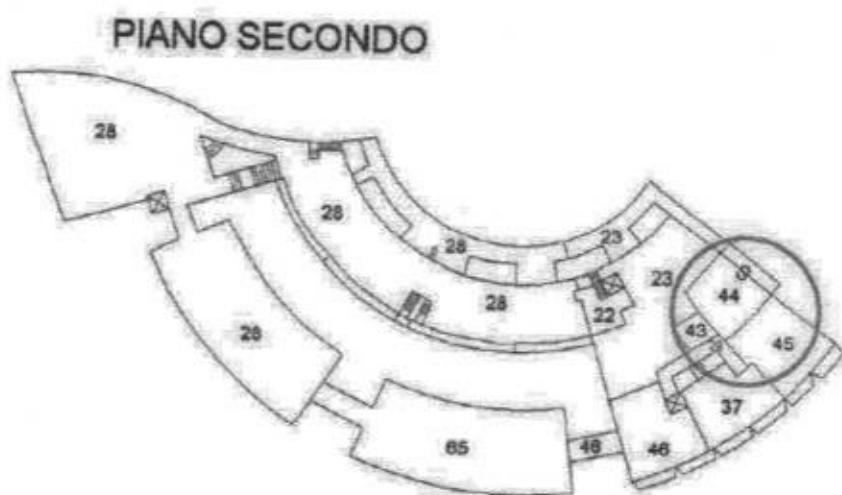
Elaborato Planimetrico

L'unità immobiliare confina a Sud – Est con il subalterno 45, a Nord – Ovest con il subalterno 23, a Sud – Ovest con il vano scala condominiale e con il subalterno 43 e a Nord -Est con il cortile interno.

Si precisa che tale elaborato graficamente non risulta aggiornato nella numerazione dei subalterni. Infatti, l'unità immobiliare in oggetto vi figura ancora con il vecchio subalterno 44, identificativo risalente all'atto di acquisto del 2008 a favore della sig.ra Rosanna Padula.

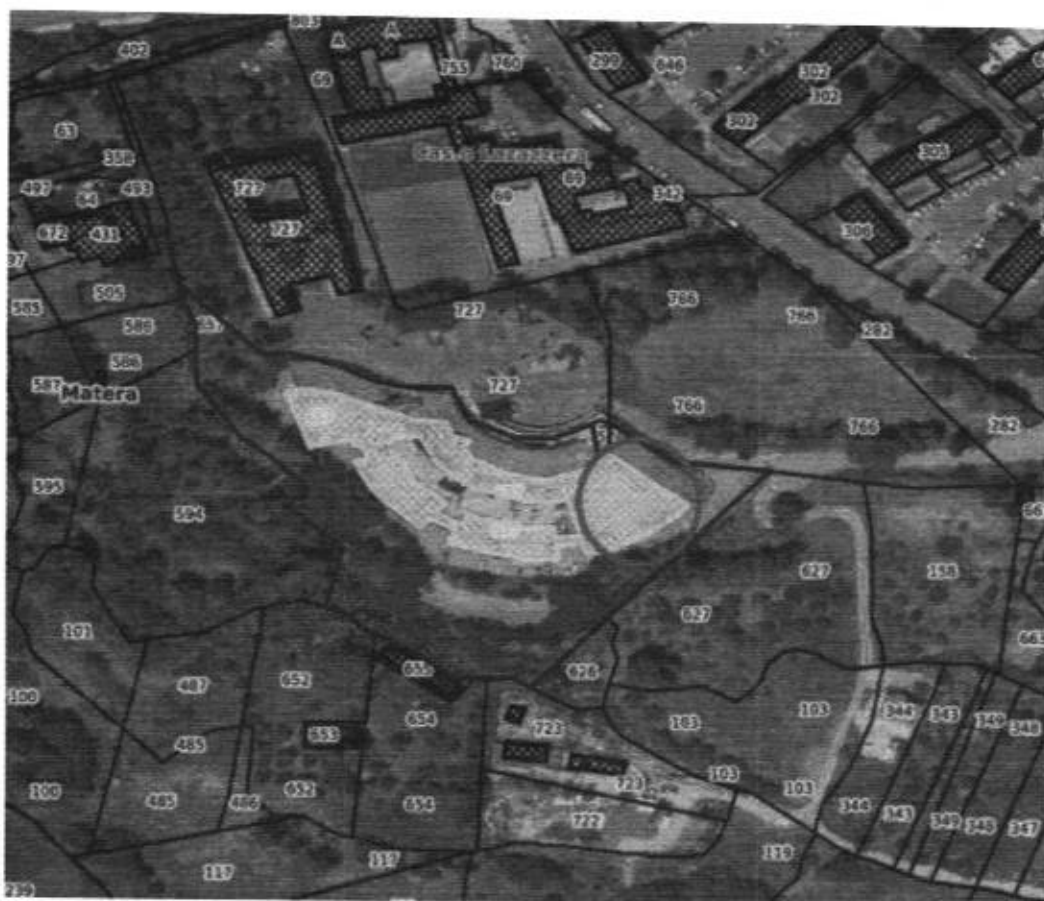
Estratto Mappe in Linea RSDI BASILICATA

Di seguito l'estratto Mappe in Linea RSDI Basilicata

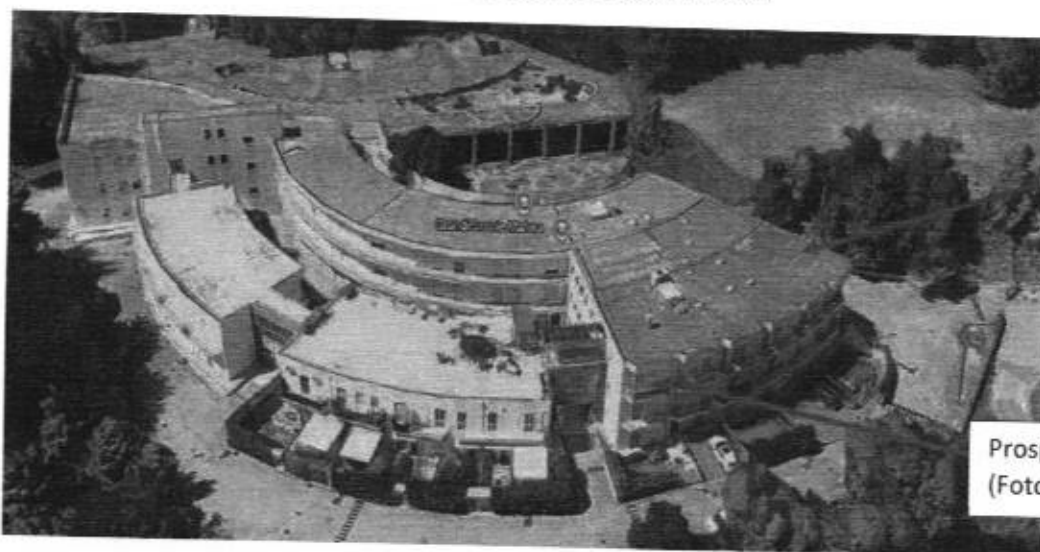
FOTO N. 1 – VISTA GOOGLE DELL'INTERO COMPLESSO

Immobile  
oggetto  
dell'esecuzio  
ne  
immobiliare

Prospetto principale  
(Foto n. 2 e n. 3)

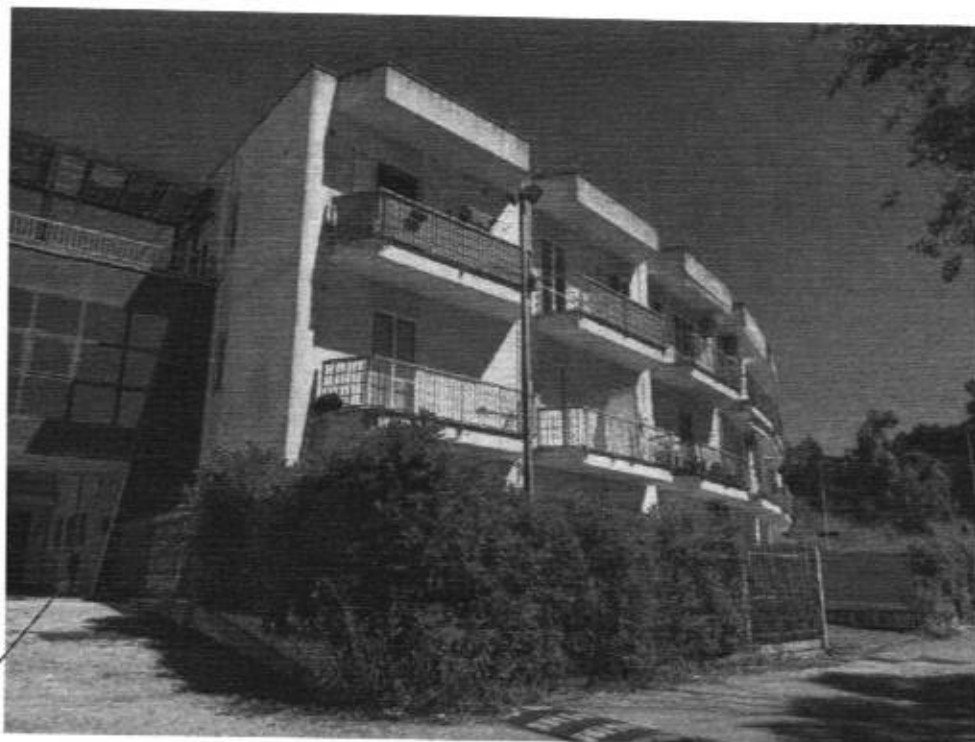
FOTO N. 2 - PROSPETTO PRINCIPALE

Sotto il profilo manutentivo e conservativo, l'immobile si presenta esternamente in mediocri condizioni. I prospetti evidenziano un diffuso degrado degli strati di finitura, caratterizzato da intonaci ammalorati, distacchi corticali e lacune in più punti, unitamente a un esteso quadro fessurativo a carico delle facciate. Particolare criticità si rileva in corrispondenza degli intradossi dei balconi, dove si riscontrano fenomeni di espulsione del rivestimento. Per quanto concerne le pertinenze esterne e i percorsi di accesso, si segnala che il rivestimento in marmo dei gradini risulta divelto o frammentato in vari punti configurando non solo un danno estetico ma anche un potenziale ostacolo alla regolare fruizione in sicurezza del camminamento.

Accesso al  
vano scala  
civico 6/C

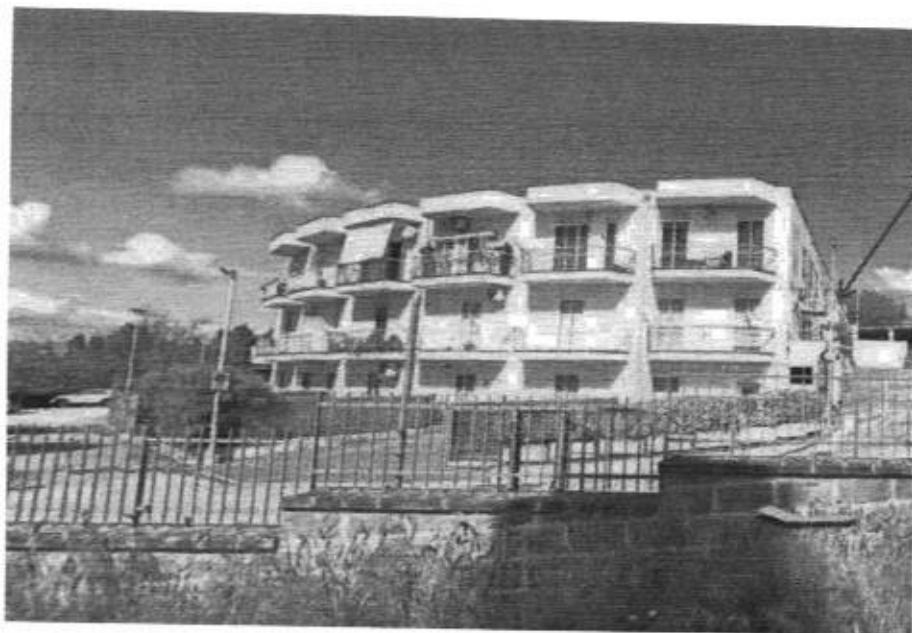
FOTO N. 3 – PROSPETTO PRINCIPALE

Prospetto su  
cui si affaccia  
l'immobile in  
oggetto  
(prospetto  
Nord)

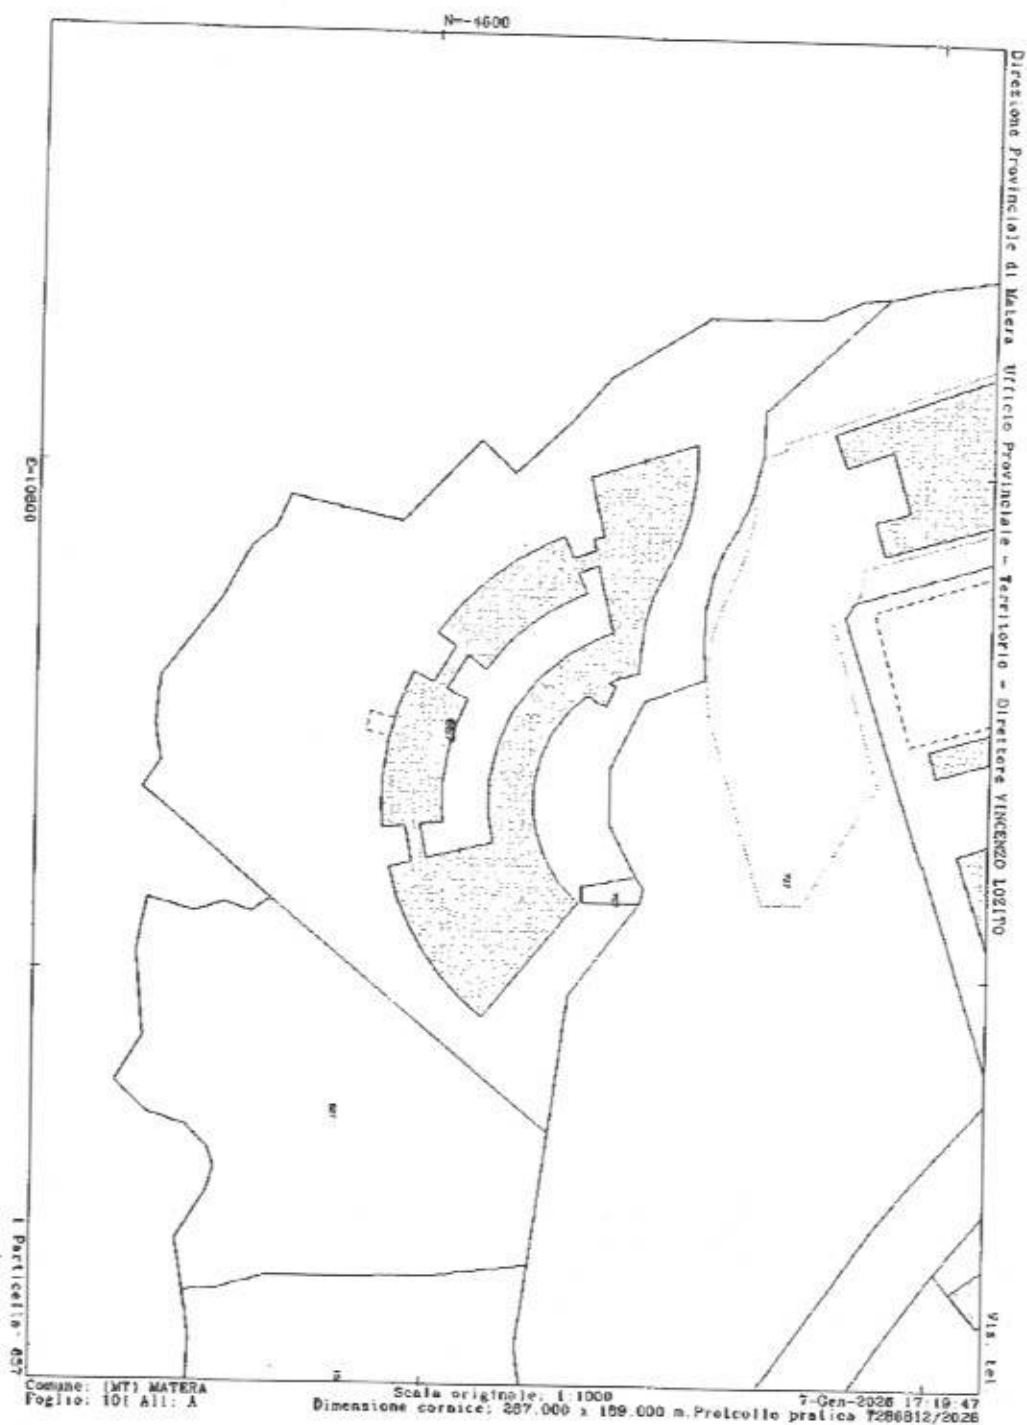
Estratto di Mappa

Si allega l'estratto di mappa (RGE\_73\_2025 ESTRATTO DI MAPPA), riportandolo di seguito in formato ridotto.

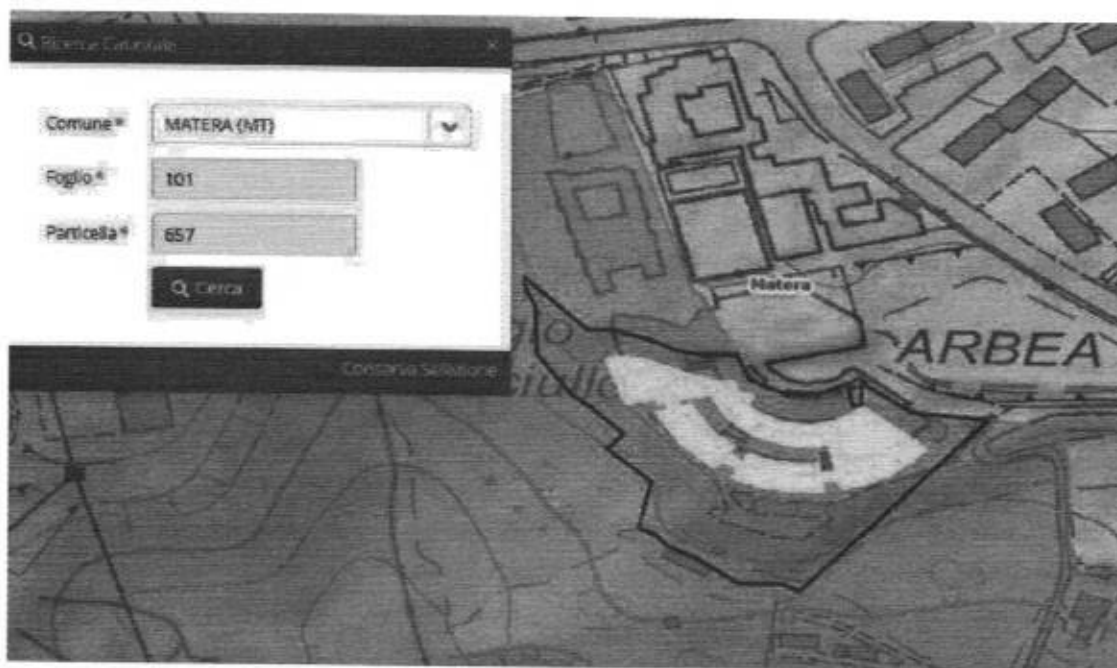
Estratto RSDI Regione Basilicata con evidenza del vincolo idrogeologico (area in rosa)

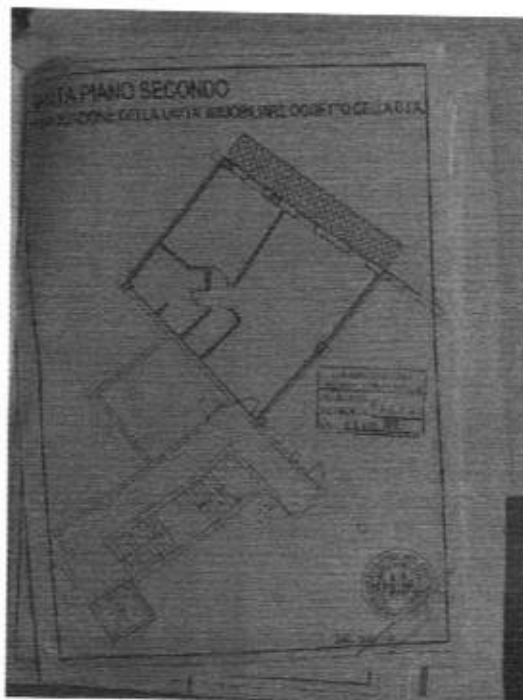
Planimetria sub 71 (ex 68, ex 44)allegata alla DIA prot. n. 034720 del 06/07/2011

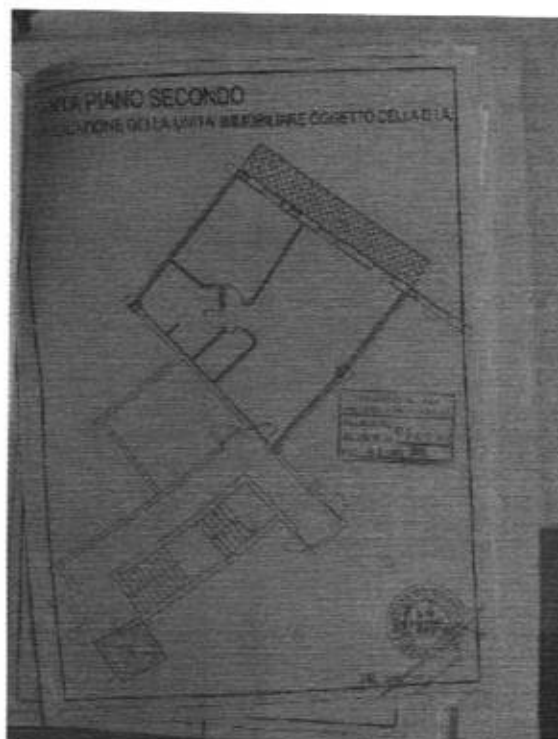
Planimetria stato di fatto (ad oggi)

Planimetria di progetto approvato (allegato alla Dia prot. n. 034720 anno 2011 per  
Mutamento di destinazione d'uso senza trasformazioni fisiche da residenza collettiva in residenza)

Dalla rassegna comparativa tra lo stato di fatto e l'ultimo stato approvato, si evidenzia una discrepanza riguardante la distribuzione degli spazi interni.
