**TRIBUNALE DI MESSINA**  
**II SEZIONE CIVILE**

**N. Gen. Rep. 0092/2025**  
**Giudice: Dott. U. SCAVUZZO**  
**UDIENZA 05/05/2026**

**ELABORATO PERITALE:**

➤ **LOTTO N.1:**  
**Immobile civile abitazione Fg.102 P.IIa 436 Sub.4**  
**Salita Ogliastri, 62**  
**COMUNE DI MESSINA**

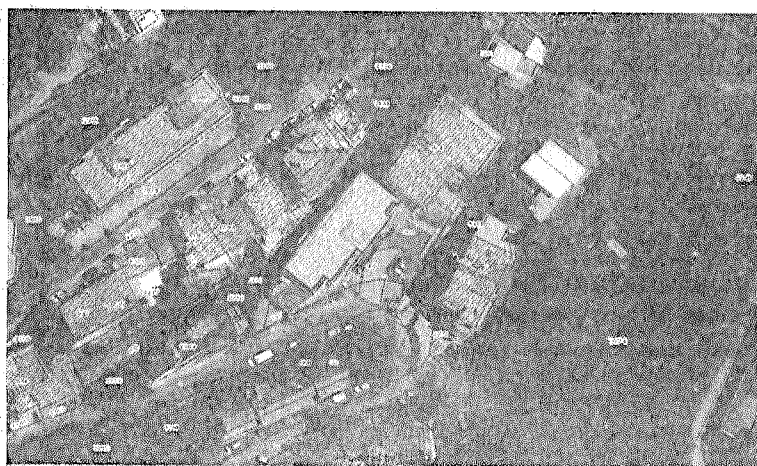
E' allineato al N.C.E.U. di Messina al foglio 102, mappale 436, subalterno 4, e oggi ricade in zona B4c ("zone a completamento edilizio") del PRG approvato con D.D.R. n. 686/2002, all'esterno del Piano

Fa parte di un edificio composto da 2 corpi di fabbrica, A e B, rispettivamente a quattro e cinque elevazioni f.t., e rispettivamente di forma in pianta pressoché rettangolare ed a elle, separati da giunto di dilatazione, con copertura a terrazza e struttura in c.a. La palazzina A, a cui appartiene l'immobile in oggetto, prospetta a Nord-Est con la salita Ogliastri, a Nord-Ovest con la palazzina B, a Sud-Est con terreno altra ditta e a Sud-Ovest con spazio di isolamento e proprietà altra ditta.

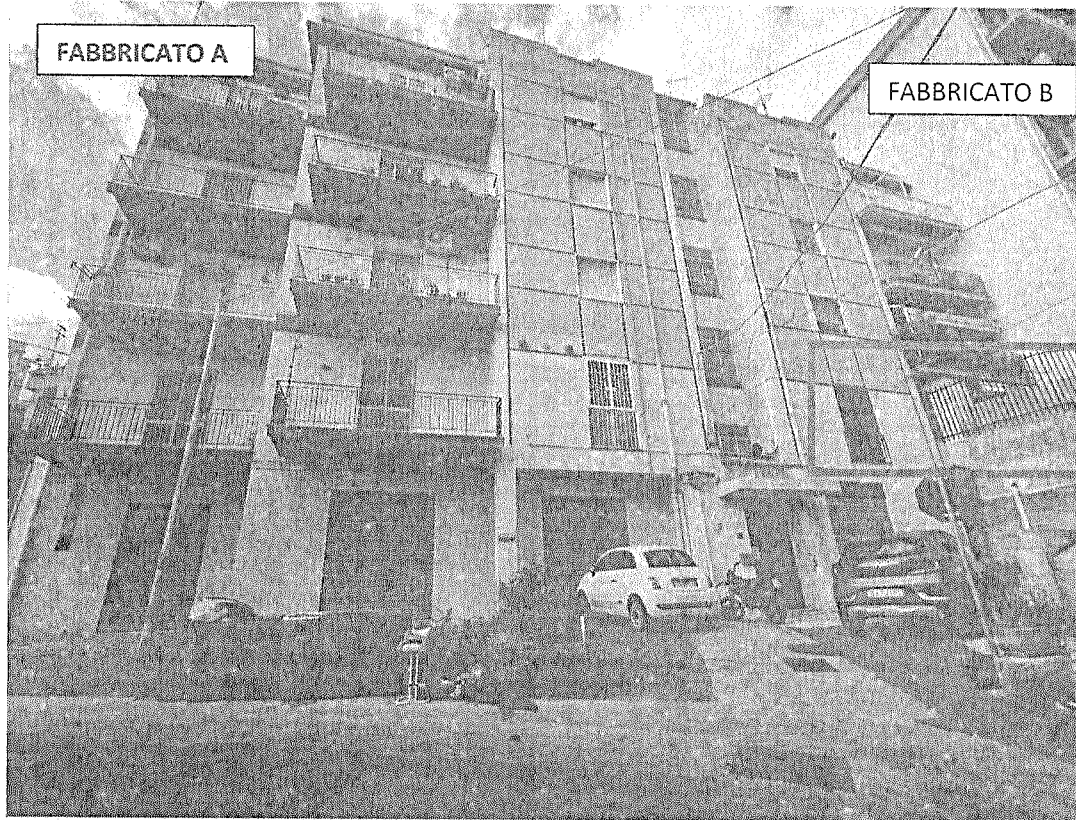
In particolare, l'immobile in oggetto è posto al piano primo, interno A3, sopra le autorimesse, e confina a Nord-Est con terreno ex ' e salita Ogliastri, a Nord-Ovest con la palazzina B, a Sud-Ovest con spazio di isolamento e a Sud-Est con appartamento altra ditta e vano scala.

È composto da 4 vani, oltre ingresso, disimpegno, due wc e una cucina. Segnatamente, sul prospetto prospiciente la strada sono ubicati il vano salone dotato di una porta finestra con parapetto di sicurezza, a filo muro, ed il vano cucina con una piccola veranda che si appoggia sul terrazzamento relativo al dislivello di quota tra le due palazzine. Nei vani disimpegno e salone le aperture sono state sostituite con archi, come meglio si riscontra nelle foto nn.9,10 e 11 e riportato nel rilievo eseguito [Cfr. Allegato n.2].
