**Oggetto:** *Consulenza Tecnica d'Ufficio*

**R.G.E.I. n. 54/2024**

**RELAZIONE TECNICA**

Descrizione e valutazione di alcuni immobile ubicati nel Comune di Rombiolo (VV), oggetto di procedura esecutiva immobiliare n. 54/2024 promossa da BCC NPLS 2019 SRL *contro* PANZITTA ROSARIO + ALTRI

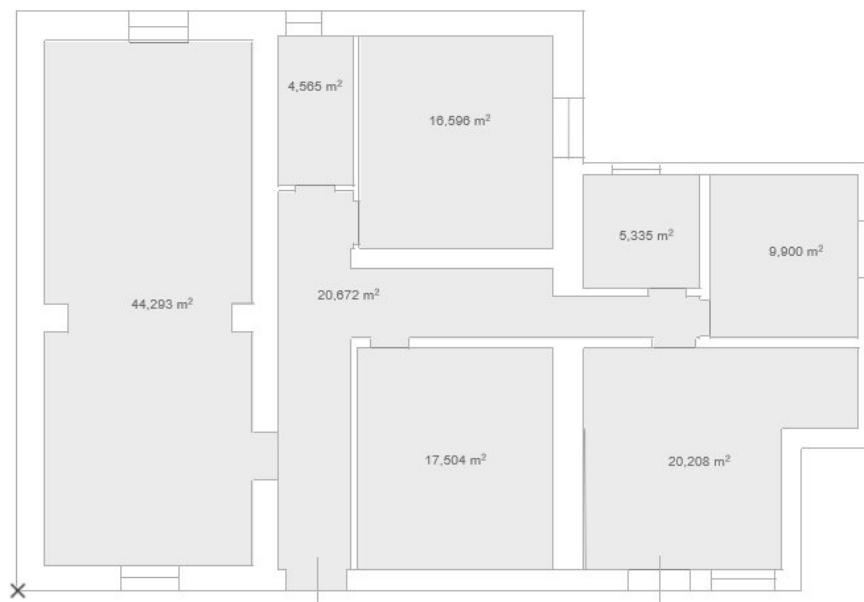
PLANIMETRIA DIMENSIONALE

- *Strutture di fondazione, di elevazione:* realizzati in muratura portante
- *Intonaci/finiture interne:* intonaco civile per interni.
- *Pavimentazione:* ceramica.
- *Impianto di riscaldamento/condizionamento:* presente impianto di riscaldamento con caldaia e radiatori;
- *Infissi esterni:* alluminio con persiane in alluminio.
- *Infissi interni:* legno.
- *Segni di dissesto e/o degrado:* rilevato degrado interno ed esterno
- *Giudizio sullo stato complessivo di manutenzione:* mediocre.
