**TRIBUNALE DI PALERMO**  
**SEZIONE VI - ESECUZIONI IMMOBILIARI**

**Esecuzione Immobiliare R.G.Es. 286/2019**

**PERIZIA DI STIMA IMMOBILIARE LOTTO UNO**

appartamento ubicato in Corso Umberto I n. 333 nel Comune di San Giuseppe Jato (PA),  
identificato al C.F. di San Giuseppe Jato al foglio MU, particella 66 sub. 1 graffato  
particella 67 sub. 3

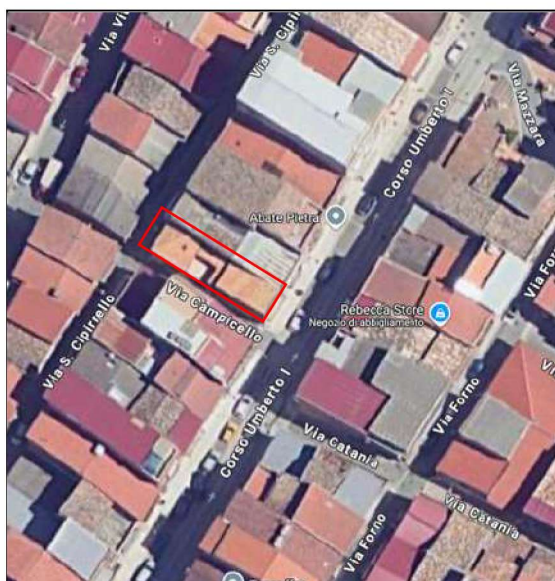
Ortofoto attuale da Google Earth

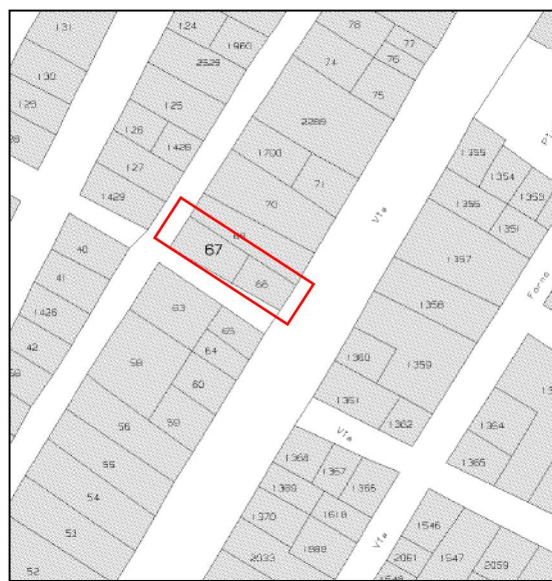
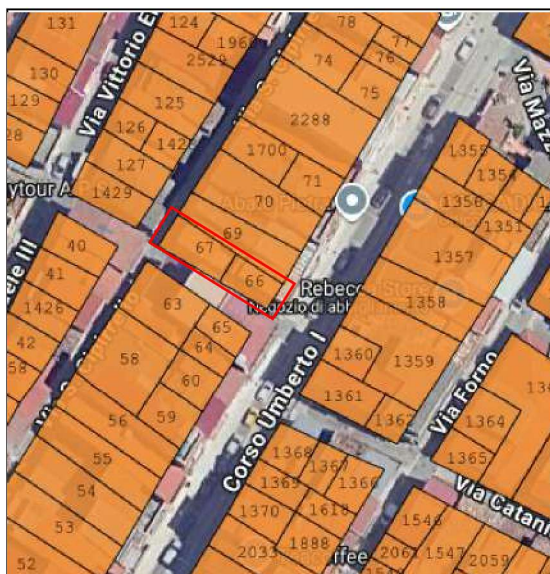
**Estratto di mappa catastale**

catastale tratto da Stimatrix forMaps

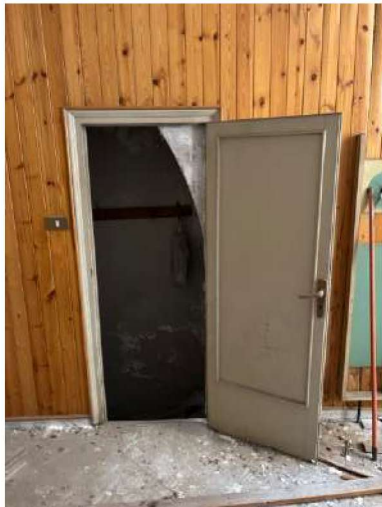
**foto n. 8: porta che immette nella  
scala**

- a. in corrispondenza dell'ingresso, sul lato destro, è presente una porta che immette in una scala, consentendo il collegamento con l'unità immobiliare del piano inferiore;
- b. nel vano w.c. è stata realizzata una finestra;
- c. realizzazione della camera n. 1 e del vano w.c. mediante demolizione e ricostruzione di tramezzi interni.

- realizzazione di un tramezzo nel corpo scala, finalizzato a inibire l'accesso al piano inferiore, per il ripristino dello stato originario in relazione alla difformità riscontrata alla lettera **a**;

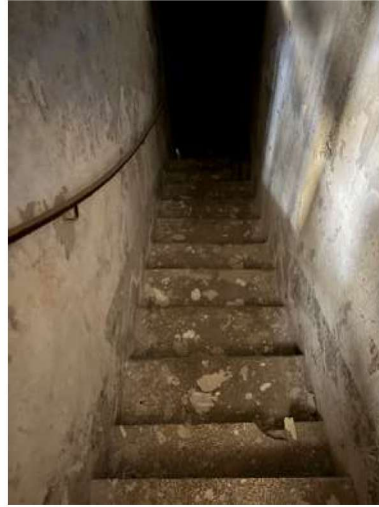
**foto n. 10: scala di collegamento  
con l'unità immobiliare del piano inferiore**

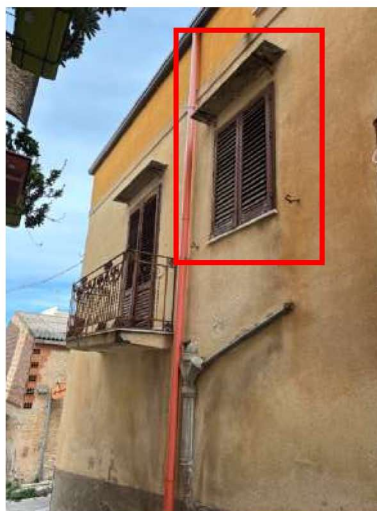
foto n. 32: finestra non regolarizzabile

- eliminazione della finestra nel vano w.c. e chiusura mediante muratura, con contestuale installazione di idoneo areatore, al fine del ripristino dello stato originario in relazione alla difformità riscontrata alla lettera **b**;

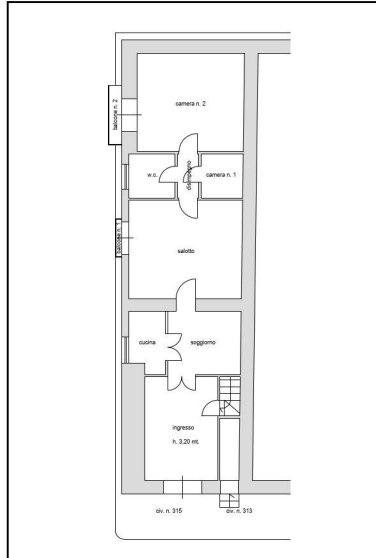
**Planimetria di rilievo attuale dei luoghi (All. 9)**

**Superficie utile interna:** appartamento mq. 82,00

**Superficie commerciale:** mq. 108,60

**Altezza utile interna:** mt. 3,20

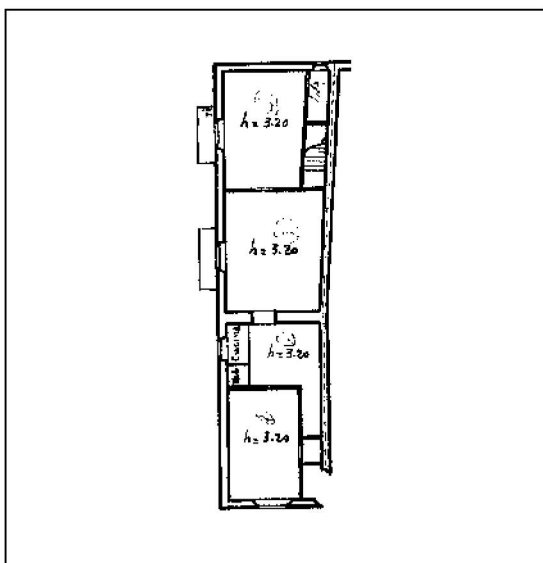
Estratto planimetria catastale d'impianto (All. 4)

Dal rilievo dello stato attuale dei luoghi sono state riscontrate delle difformità rispetto alla planimetria catastale d'impianto, presentata in data 24.10.1939 schede n. 0894331 (**All. 5 - planimetria catastale**) ed esattamente:

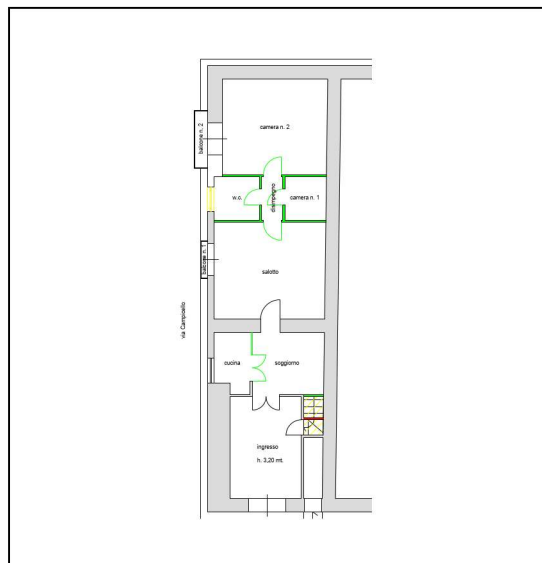
Le suddette difformità risultano rilevanti, in quanto determinano una diversa distribuzione interna e un collegamento con l'unità immobiliare al piano inferiore, rendendo pertanto necessaria la presentazione di idonea pratica di aggiornamento catastale (DOCFA) al fine dell'allineamento tra lo stato di fatto e lo stato catastale (**All. 10 - planimetria di rilievo attuale dei luoghi con l'indicazione grafica delle difformità rispetto alle planimetrie catastali d'impianto**).

Planimetria di rilievo attuale dei luoghi con l'indicazione grafica delle difformità rispetto alla planimetria catastale d'impianto (All.10)

Costi relativi alla presentazione del DOCFA:

- spese tecniche escluse dell'Iva e della Cassa di previdenza: € 500,00
- diritti istruttoria: € 70,00

I costi come sopra determinati per la regolarizzazione delle difformità catastali saranno detratti dal valore di mercato.

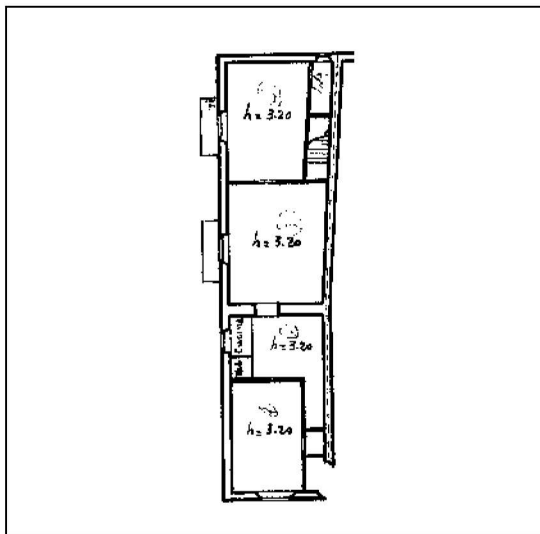
Estratto planimetrie catastali d'impianto (All. 4)

Il fabbricato su cui insiste l'immobile è stato realizzato in epoca antecedente al 1939, come dimostrano le planimetrie catastali d'impianto datate 24.10.1939.

A tal proposito, in assenza di titoli edilizi attestanti la regolarità urbanistico-edilizia, per gli edifici realizzati antecedentemente al 1942 la planimetria catastale d'impianto costituisce il principale elaborato di riferimento ai fini della ricostruzione della configurazione originaria dell'immobile.

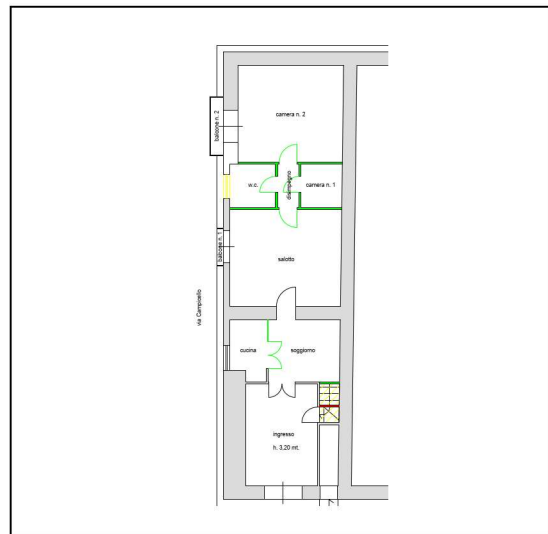
Pertanto, la conformità urbanistico-edilizia dello stato attuale dei luoghi dell'immobile risulta accertata mediante il raffronto con la planimetria catastale d'impianto del 24.10.1939, ad eccezione delle seguenti difformità:

- a. in corrispondenza dell'ingresso, sul lato destro, è presente una porta che immette in una scala, consentendo il collegamento con l'unità immobiliare del piano inferiore;
- b. nel vano w.c. è stata realizzata una finestra;
- c. realizzazione della camera n. 1 e del vano w.c. mediante demolizione e ricostruzione di tramezzi interni.

Planimetria di rilievo attuale dei luoghi con l'indicazione grafica delle difformità edilizio-urbanistiche rispetto alle planimetrie catastali d'impianto (All.13)

**In merito alle possibilità di regolarizzazione dell'immobile.** L'iter procedurale per la regolarizzazione dell'immobile dovrà prevedere la presentazione, presso l'ufficio S.U.E. del Comune di San Giuseppe Jato, dei seguenti interventi:

- realizzazione di un tramezzo nel corpo scala, finalizzato a inibire l'accesso al piano inferiore, per il ripristino dello stato originario in relazione alla difformità riscontrata alla lettera **a**;
- eliminazione della finestra nel vano w.c. e chiusura mediante muratura, con contestuale installazione di idoneo areatore, al fine del ripristino dello stato originario in relazione alla difformità riscontrata alla lettera **b**;
- presentazione C.I.L.A. tardiva ai sensi dell'art. 3 comma 6 della L.R. 16/2016 per la difformità riscontrata alla lettera **c**;

- nulla osta della Soprintendenza BB.CC.AA;
- parere di compatibilità dell'ARTA per il vincolo PAI;
- adeguamenti impianti e dichiarazione di conformità;
- certificato di idoneità statica;
- aggiornamento catastale tramite DOCFA;
- attestazione prestazione energetica (APE);
- segnalazione certificata di agibilità (SCA) ai sensi dell'art. 24 del D.P.R. 380/01.
