# TRIBUNALE DI MESSINA

N. Gen. Rep. 57/2020

**RAPPORTO DI STIMA**

**Beni in Messina via Bonino, angolo via Bonsignore  
fabbricati ad uso commerciale-artigianale-industriale oltre parcheggio e viabilità  
interna**

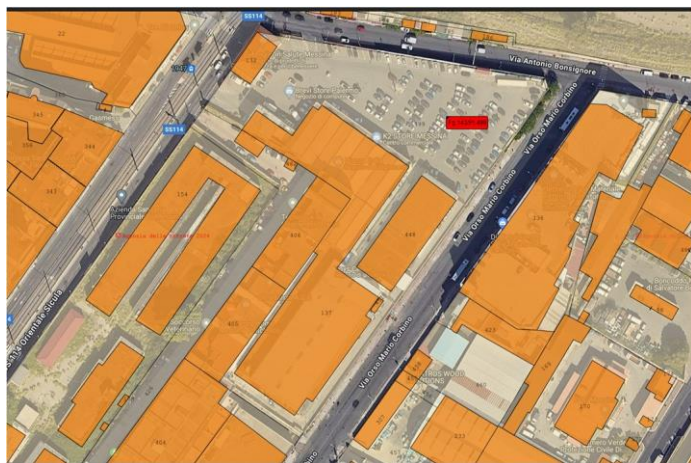
*Estratto Formaps dell'intero complesso di interesse*

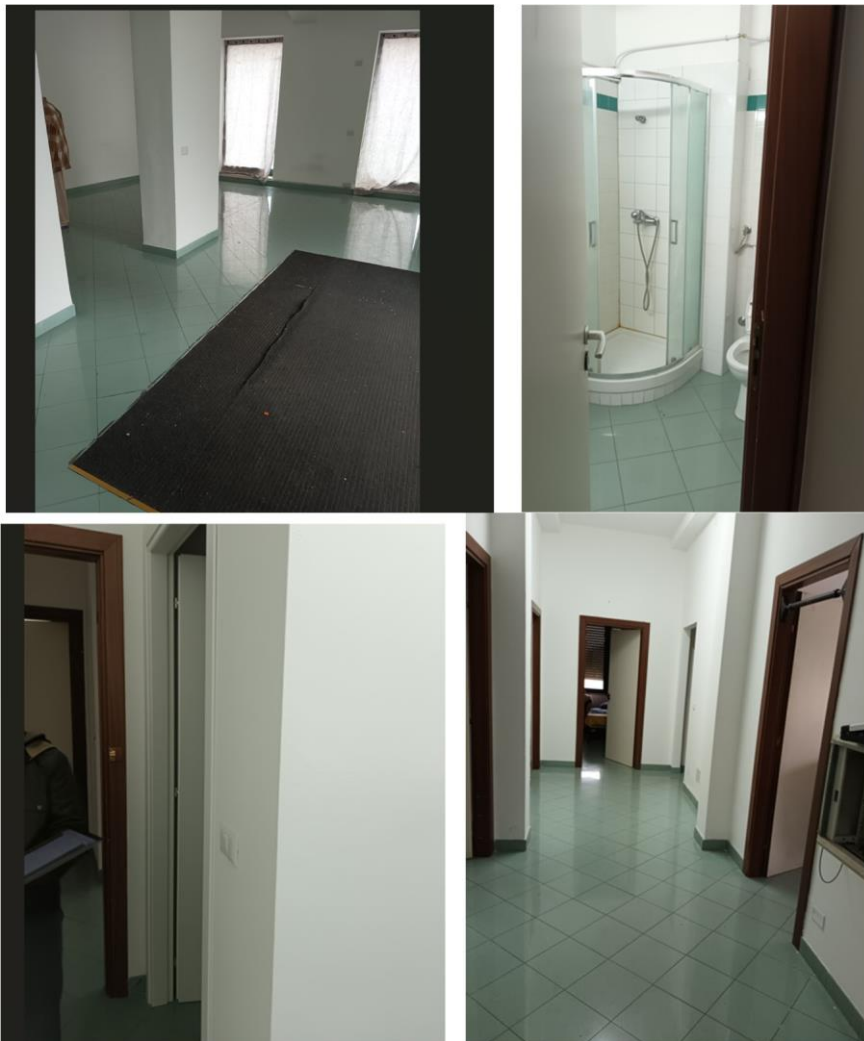
L'immobile si presenta in sufficienti condizioni manutentive. Delle criticità si evidenziano al piano seminterrato (segni di infiltrazione d'umido, stato di abbandono, ecc.).

Il fabbricato necessita di interventi di manutenzione ordinaria.

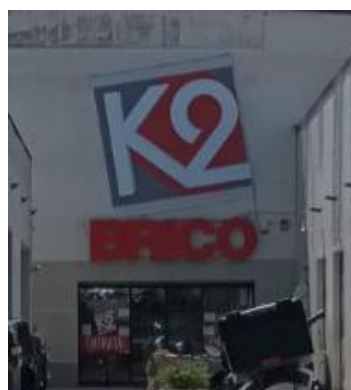
Si precisa che lo stesso locale oggi non risulta più utilizzato come “Brico”, ma lo stesso oggi (il contratto di locazione dovrebbe essere cambiato, ma nulla è stato possibile acquisire nonostante le richieste inviate a mezzo pec) risulta utilizzato da altro esercizio commerciale avente la denominazione K2.

*Situazione attuale – agosto 2024*

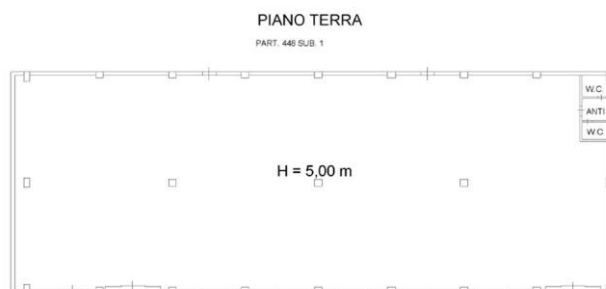
L'immobile è articolato su un livello per un totale di circa mq. 989 ed è composto da:  
Grande ambiente per l'esposizione dei capi e per la loro commercializzazione idoneamente divisa, per mezzo di arredi espositori, in corridoi che consentono la scelta dei prodotti. All'interno dello stesso insistono: in prossimità dell'ingresso, sul lato Nord, un locale tecnico che ospita i quadri elettrici, mentre sul lato Est due distinti ambienti destinati a camerini prova. Il primo, in zona baricentrica, il secondo, ad angolo con la parete Sud. Limitrofa all'area di vendita, sul lato Sud, un locale di servizio è diviso in una zona destinata a disimpegno e due servizi igienici, altre zone destinate ad ufficio e magazzino merci. Connesso a quest'ultima, sul lato Est un ulteriore corridoio deposito edificato con struttura metallica leggera e pannelli coibentati **(non risultante nelle planimetrie catastali)**.

**Si precisa, pertanto, che la planimetria catastale riporta una situazione non aggiornata allo stato di fatto in quanto è stata realizzata una chiusura abusiva e diversa distribuzione interna.**

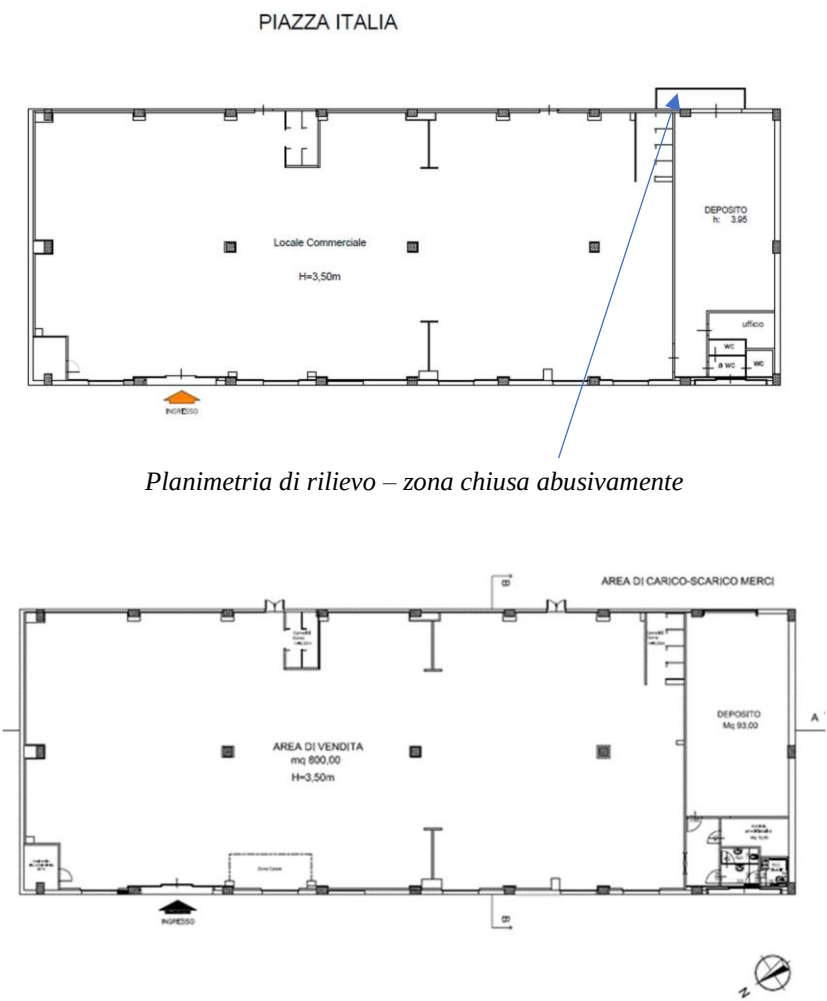
Rispetto alla sopra indicata planimetria si rileva che una porzione dell'area di carico/scarico merci è stata abusivamente chiusa con pannelli prefabbricati / coibentati. Relativamente a quanto sopra si ritiene che la chiusura abusiva vada rimossa e riportata al progetto approvato di cui alla citata abitabilità.

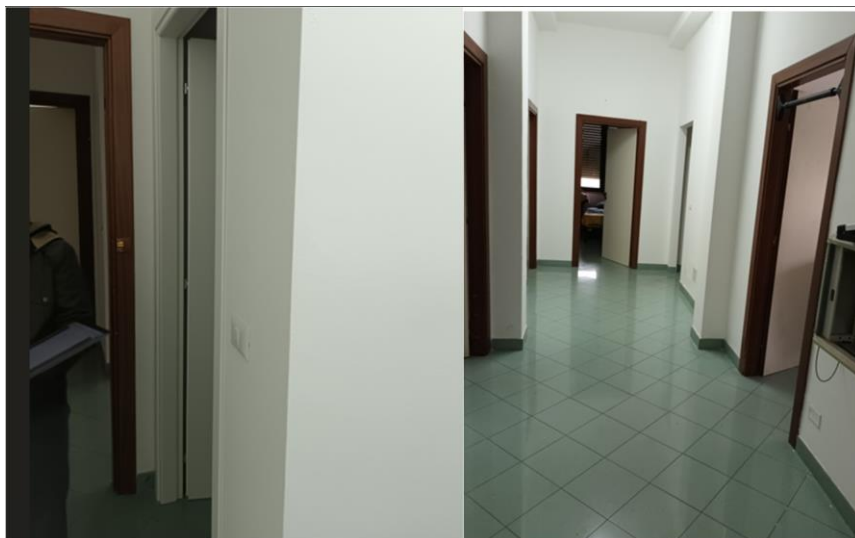
L'immobile si presenta in sufficienti condizioni manutentive. Delle criticità si evidenziano al piano seminterrato (segni di infiltrazione d'umido, stato di abbandono, ecc.).

Le pavimentazioni dei vari locali sono del tipo in segato di marmo al piano seminterrato mentre in gres ceramico agli altri livelli, le tinteggiature del tipo al ducotone, gli infissi interni sono in legno tamburato rivestite in laminato, quelli esterni in alluminio, il tutto in discrete condizioni. Gli impianti del tipo sottotraccia, ma al proposito non sono stati fornite le relative certificazioni. L'altezza interna dei vari piani è pari a circa 2,55 al piano seminterrato e 3,40 m. ai piani sopraelevati. Il fabbricato necessita di interventi di manutenzione ordinaria.

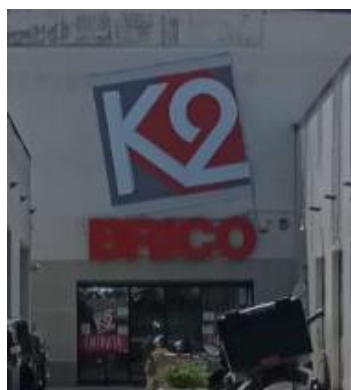
Si precisa che lo stesso locale oggi non risulta più utilizzato come “Brico”, ma lo stesso oggi (il contratto di locazione dovrebbe essere cambiato, ma nulla è stato possibile acquisire nonostante le richieste inviate a mezzo pec) risulta utilizzato da altro esercizio commerciale avente la denominazione K2 (vendita al dettaglio di articoli vari).

*Situazione attuale – agosto 2024*
