**TRIBUNALE DI PALERMO**  
**SEZIONE IV FALLIMENTARE**

**FALL. N. 20/2017**

**RELAZIONE DI CONSULENZA TECNICA**

**SULLA STIMA DEL VALORE DI MERCATO DEI BENI ACQUISITI ALL'ATTIVO DEL  
FALLIMENTO**

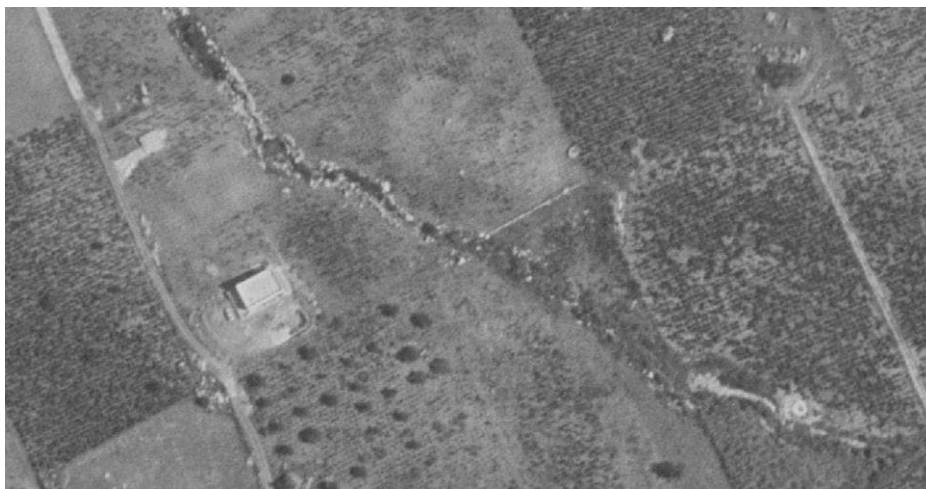
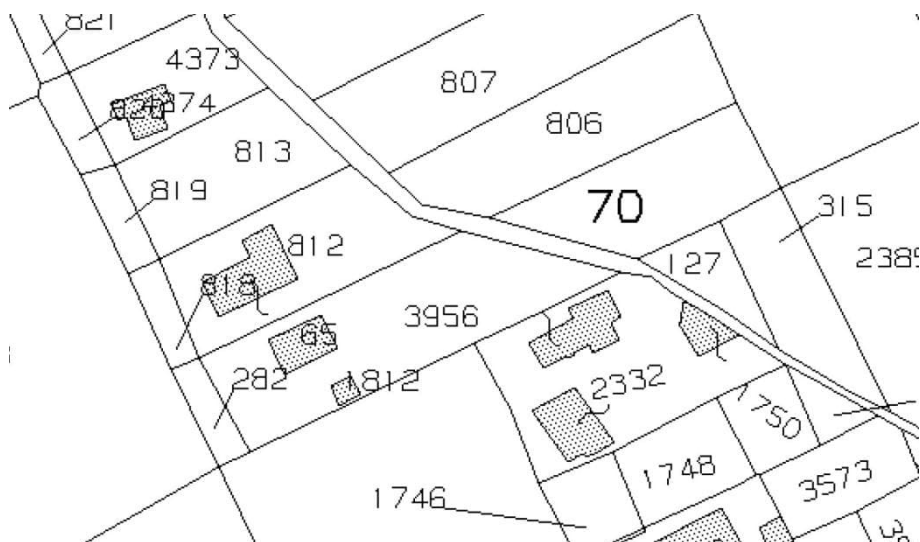
Per procedere alla stima dei beni, al fine di verificare l'effettiva epoca di realizzazione dichiarata (ed accertarne quindi la regolarità) ho acquisito l'aerofotogrammetria del volo eseguito in data 1968, quindi successivamente alla data dichiarata di realizzazione

dei fabbricati.

A quella data **il fabbricato oggi identificato dalla p.lla 1812 non era ancora stato realizzato.**
