TRIBUNALE DI CATANIA
VI SEZIONE CIVILE

Procedimento
n° 676/20 R.G.Es. Imm.

CONSULENZA TECNICA D'UFFICIO

Consulente Tecnico d'ufficio: Dott. Arch. Maria Elena Morabito

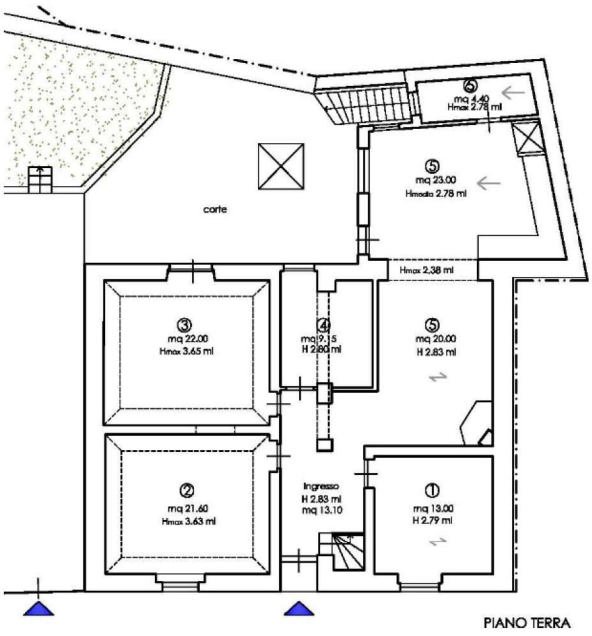
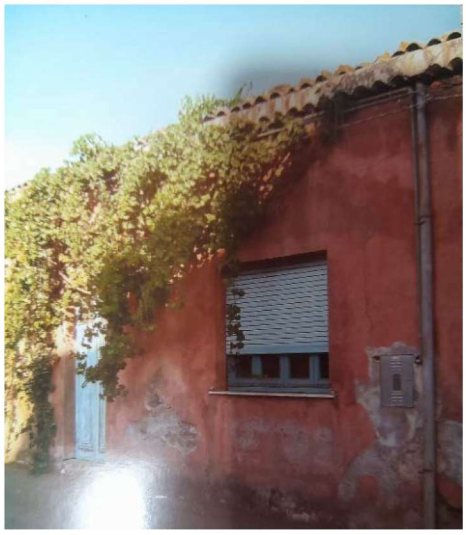
Piano terra

Il sopralluogo effettuato ha evidenziato notevoli difformità, come si evince dalle planimetrie di seguito inserite (abitazione e cantina):

L'ingresso all'immobile avviene dalla porzione centrale che da catastale rappresenta il corridoio di distribuzione, mentre le due aperture laterali risultano essere delle finestre e non delle porte finestre.

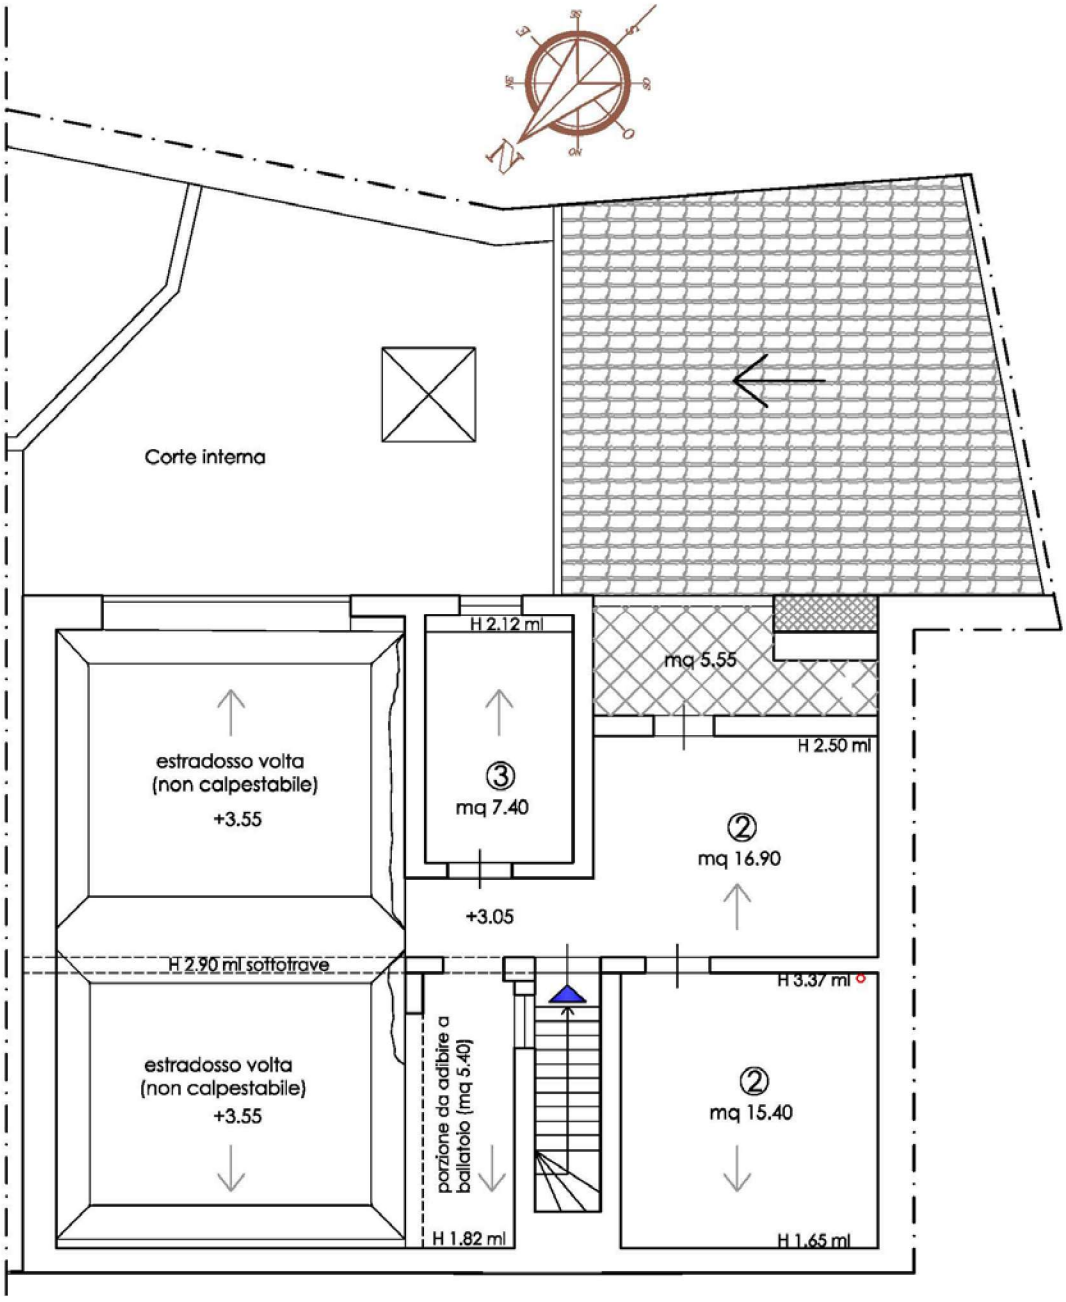
- Il livello dell'immobile è stato alzato, rispetto all'origine, motivo per cui gli ambienti più a nord, l'uno con affaccio sulla via Monte Cautara l'altra sulla corte interna, non ristrutturati, risultano ancora a quota originaria, mentre gli altri presentano un livello più alto per via del massetto realizzato e della nuova pavimentazione. I due ambienti di cui sopra risultano ancora coperti da soffitto a volta, che, tuttavia, in fase di ristrutturazione, per la realizzazione del superiore piano sottotetto, sono stati parzialmente demoliti all'attacco della volta con la parete del divisorio.

- Il vano a sud, sempre con affaccio su pubblica via, risulta rimpicciolito per via della realizzazione, in adiacenza all'ingresso, di una scala in cemento armato, che conduce al sottotetto;

- La porzione a sudest dell'originario corridoio, dotata di finestra, risulta formare un ambiente che annette una porzione dell'originario quarto vano.

- La restante parte del suddetto quarto vano, privata del muro di divisione, è stato annesso allo spazio obbliquo, destinato da catastale a cucina e wc, a sua volta ampliato lato corte. Ne risulta uno spazio unico, adibito a soggiorno e cucina, ampliato e modificato nelle aperture e nei punti luce.
- Infine, il bagno che sorge, come la cucina, sopra la cantina, è stato ricavato nella parte finale del corpo della cucina medesima.

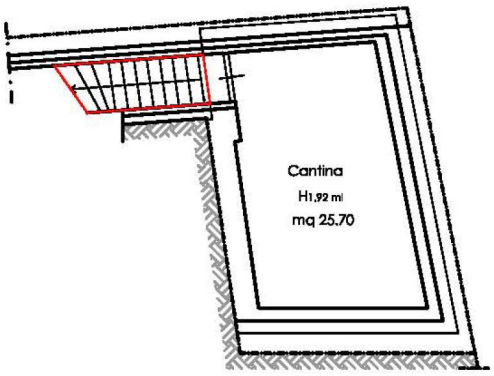
Piano seminterrato

Il confronto ha evidenziato le seguenti difformità:

- la scala di accesso originaria è stata sostituita da una scala in cemento di forma differente. La scala inoltre precedentemente risultava realizzata a ridosso del vano, mentre oggi essa è esterna alla sagoma, essendo realizzata sullo spazio della corte: si evince che l'odierna cantina è stata ampliata annettendosi lo spazio della scala.
- E' anche vero che da dichiarazione del debitore esecutato le condizioni gravemente dissestate dell'ambiente e la presenza di lame ammalorate a soffitto, copertura del vano cucina e servizio igienico, lo avrebbero costretto a demolire e ricostruire il solaio ed a rinforzare le pareti laterali. Di fatto dunque il

consolidamento delle pareti ne ha rimpicciolito la sagoma sugli altri tre lati.

Da sopralluogo, a conforto di quanto detto, si evidenzia la presenza di un'unica parete originaria in pietra lavica, al grezzo, mentre le altre appaiono in cemento, intonacate e tinteggiate.

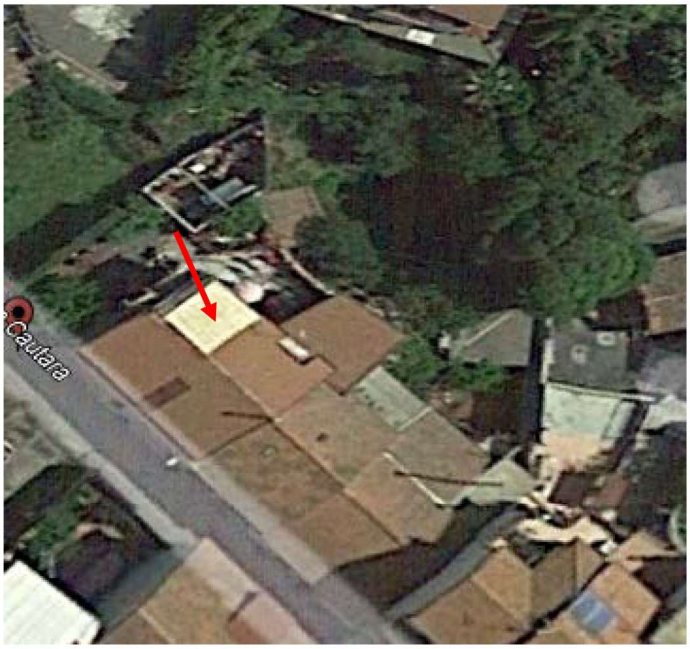
Immagine satellitare Maggio 2022

La maggior altezza del piano sottotetto è stato realizzato abbassando l'altezza del soffitto del piano terra (da ml 3.63 max

all'intradosso delle volte a ml 2.82 ml circa dell'attuale solaio laterocementizio); per quanto attiene la quota d'imposta del piano sottotetto il sopralluogo ha evidenziato che l'aumento del colmo e della gronda è legato alla realizzazione del cordolo perimetrale intorno alla muratura preesistente; Unico punto in cui si evince un innalzamento del punto di gronda è la porzione relativa alla copertura del vano "3". Questa porzione, come si evince dalla finitura del legno non trattato, nelle foto satellitare maggio 2022, è di più recente fattura. La documentazione fotografica prova comunque la presenza di uno strato impermeabilizzante a protezione della struttura e da dichiarazione del debitore esecutato sembrerebbe presente anche lo strato di isolante in pannelli di polistirene.

La variazione di pendenza nella porzione suindicata sembrerebbe interessare esclusivamente il punto di gronda e non il colmo. Non è stato possibile fare ulteriori verifiche per mancanza di sicurezza nell'accesso.

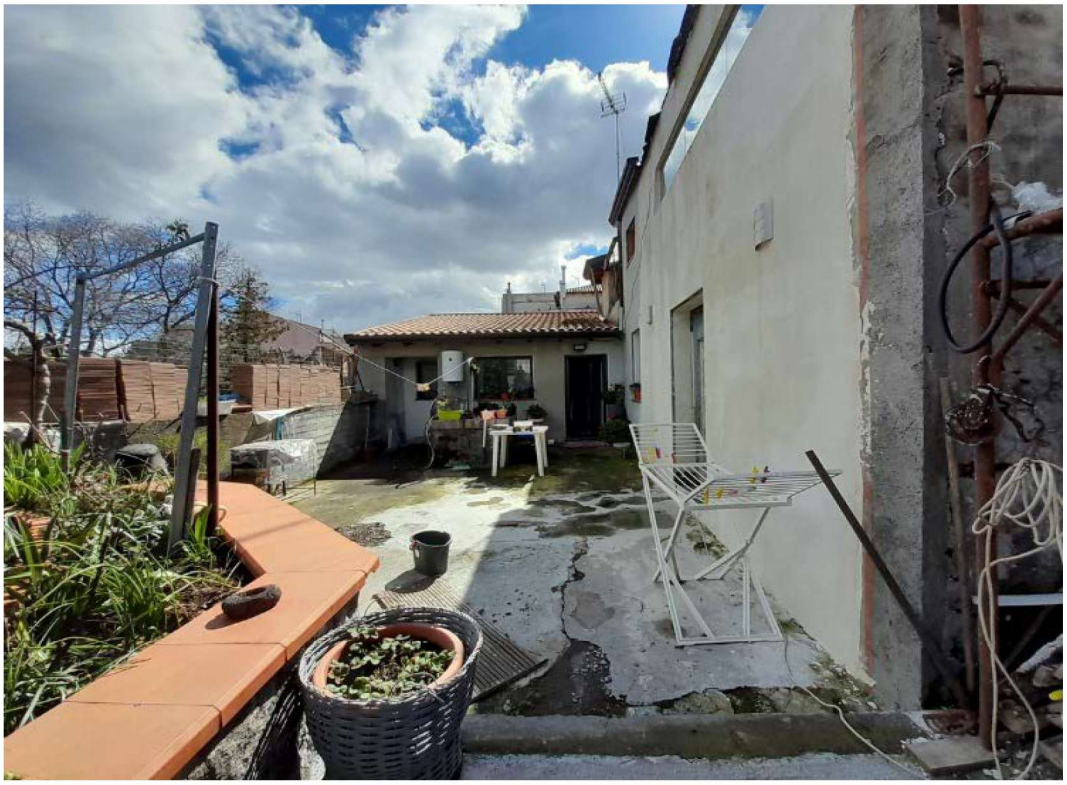
L'esame della struttura e l'originaria planimetria catastale collocano l'edificazione in un periodo temporale antecedente al 1940. La muratura portante è in pietra lavica di notevole spessore. Dell'impostazione originaria ha mantenuto il prospetto principale, la tipologia di copertura a doppia falda e la corte interna, sulla quale si affaccia buona parte dell'immobile.

Dell'aspetto esteriore originario, invece, è rimasto poco, in quanto i lavori di ristrutturazione eseguiti dal debitore esecutato, se da un lato, hanno consolidato una struttura fatiscente e pericolosa, dall'altra ne hanno modificati i caratteri peculiari anche se modesti (colore facciate, forma infissi, definizione delle bucature, ecc.).

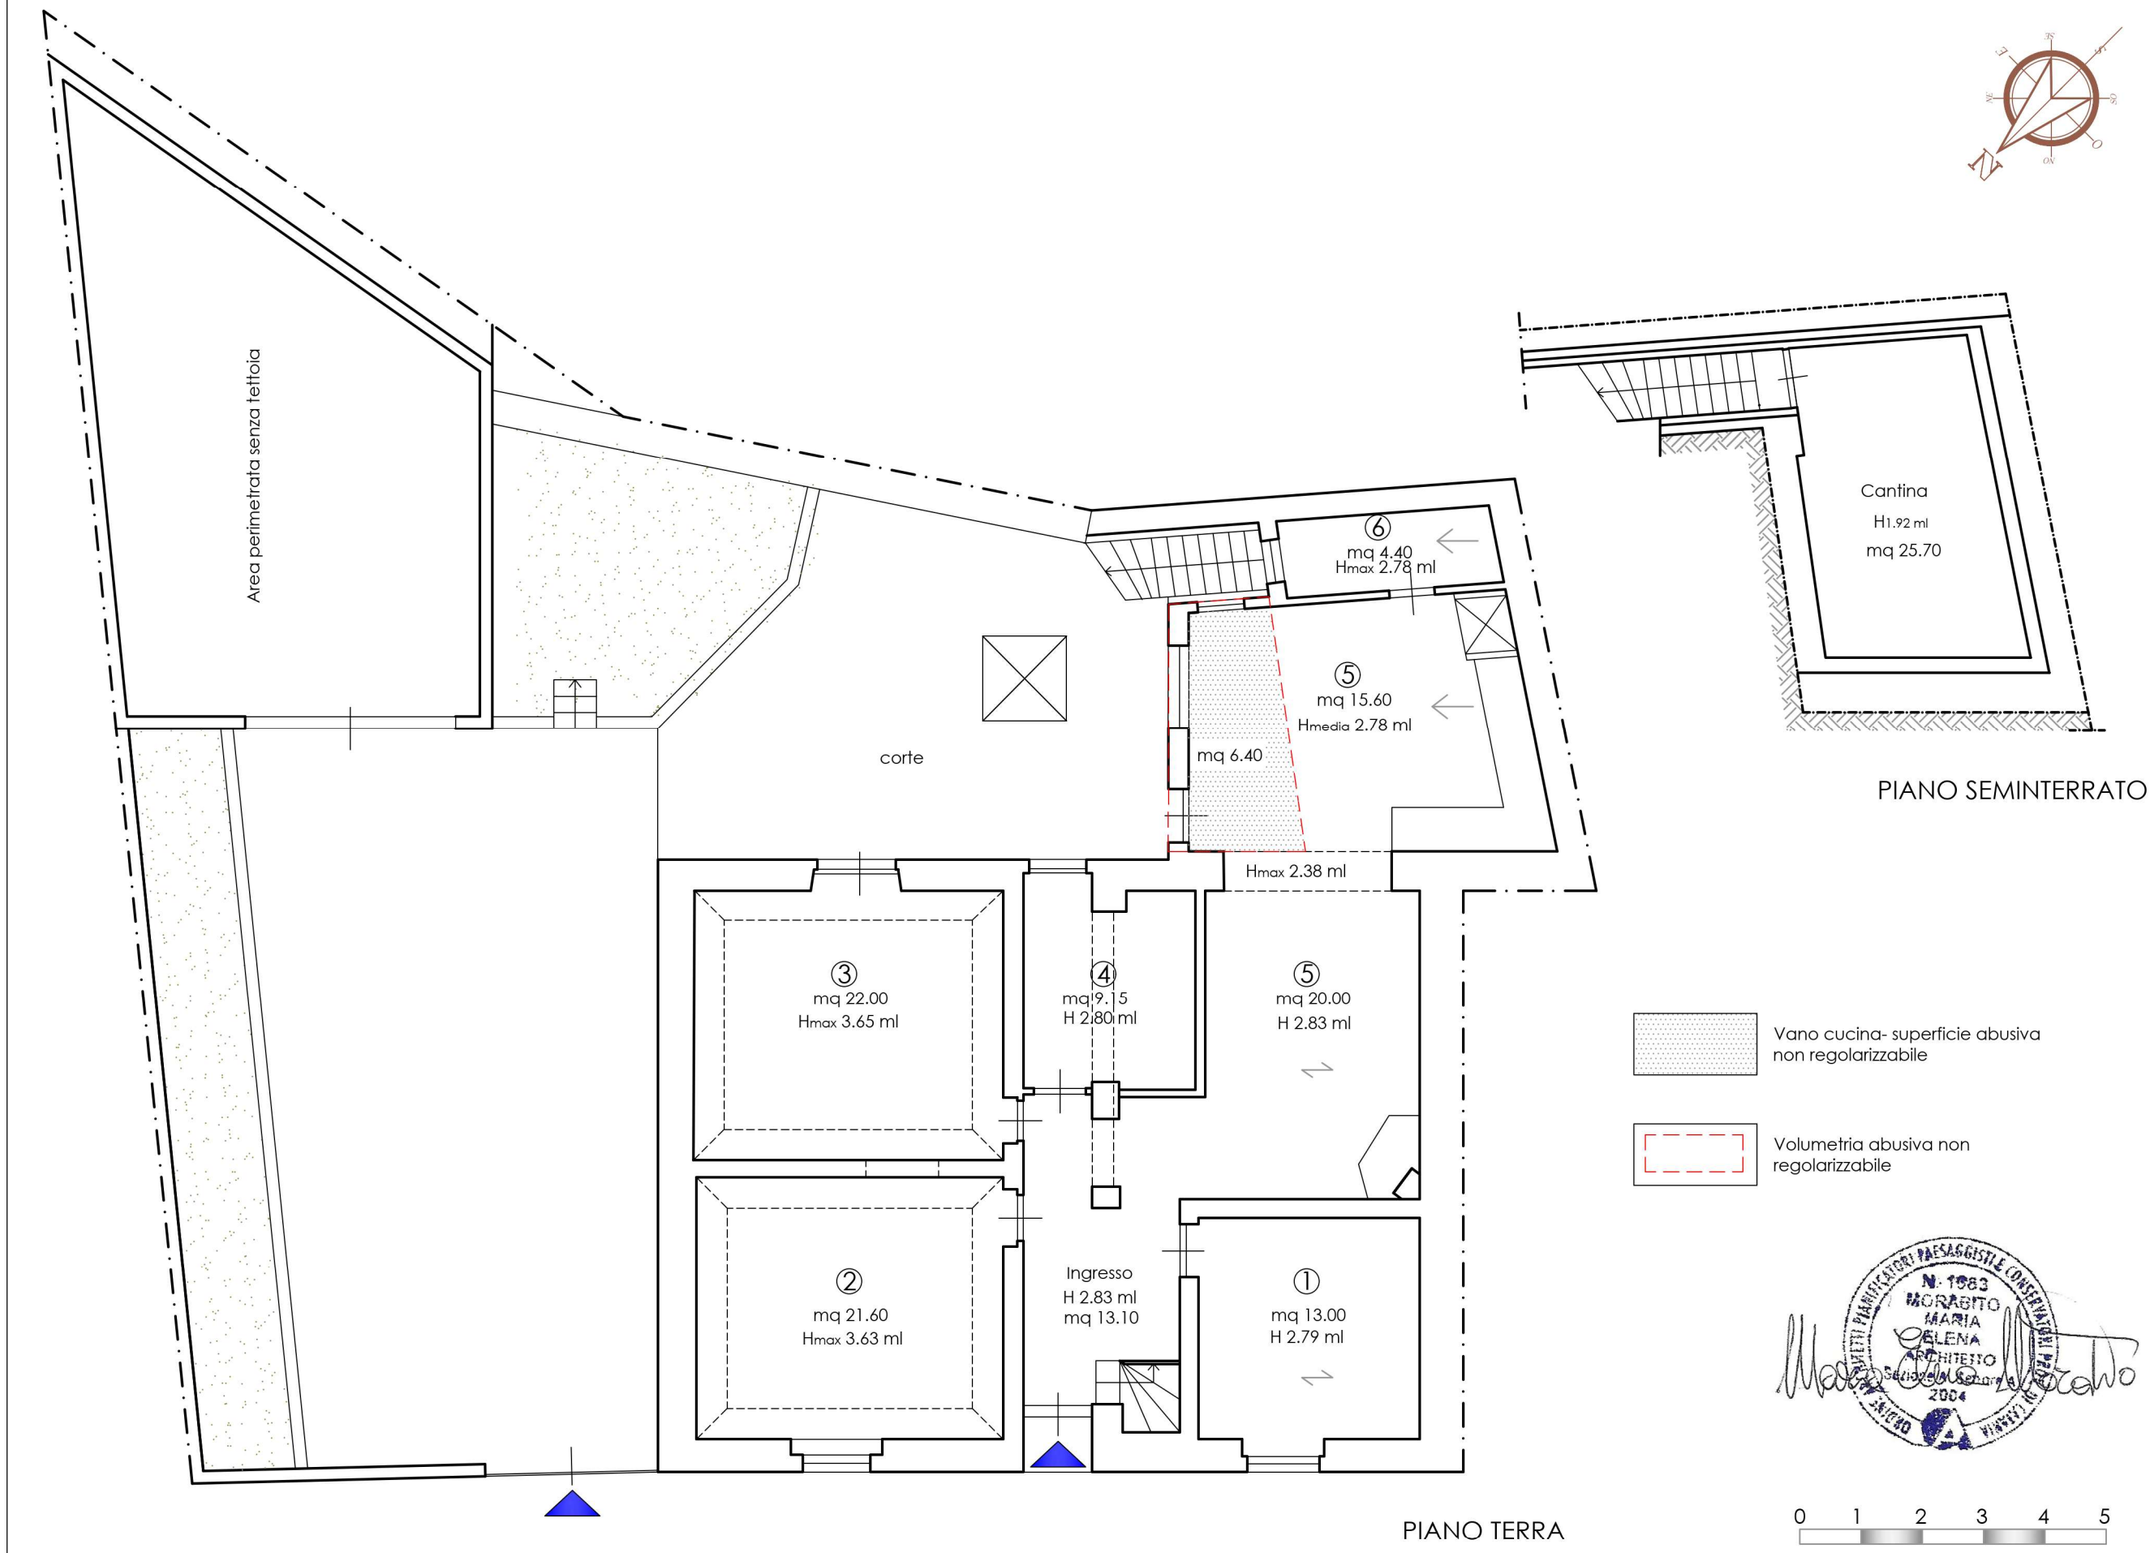
CONSISTENZA E CARATTERISTICHE

È costituito nell'insieme da 6 vani ed un servizio igienico al piano terra e tre vani, definiti a livello spaziale, più uno spazio non fruibile al piano sottotetto. A ciò si aggiunge, come accessorio indiretto, la cantina ubicata al piano seminterrato.
