TRIBUNALE DI PALERMO

RELAZIONE DI STIMA IMMOBILIARE

ESECUZIONE N° 381/2025 R.G.

- Intera proprietà 1/1 dell'unità immobiliare sita nel comune di Carini (PA), in Contrada Cupolone, in Via Antonio Montinaro n. 18, censito al Catasto fabbricati al Fg.7 P.lla 3408, Sub. 2 Cat. A/7, consistenza 7 vani, Sup. Catastale 199 mq escluse aree scoperte 187 mq, Piano S1-T-1, Rendita Catastale € 632,66.

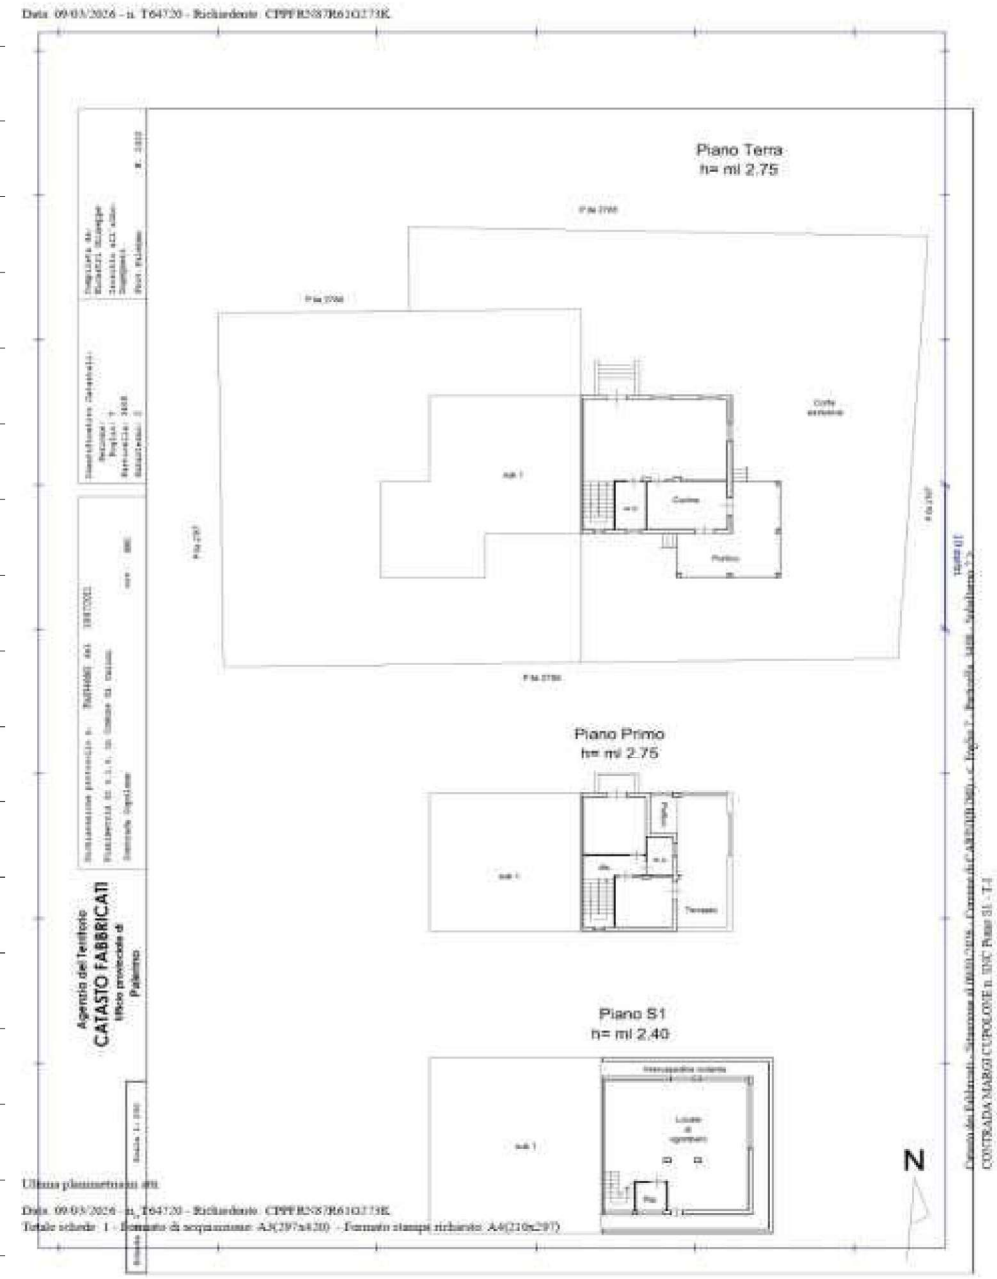
- **Piscina interrata:** Manufatto della superficie complessiva di circa **57,00 mq**, completo di pavimentazione perimetrale di bordo vasca.
- **Locale Tecnico / Ripostiglio:** Piccolo corpo di fabbrica fuori terra, adibito a servizio e contenimento degli impianti elettrici della piscina.
- **Manufatti in cemento:** Strutture accessorie destinate all'alloggiamento e alla protezione delle cisterne/serbatoi di accumulo del sistema di approvvigionamento idrico.
- **Modifiche alle pavimentazioni esterne:** Presenza di una piattaforma pavimentata rialzata, dotata di n. 4 gradini, avente funzione di raccordo e collegamento tra la scalinata d'ingresso principale dell'abitazione e i gradini di accesso laterale al terrazzo porticato.

- **Modifica dei prospetti:** Si rileva l'avvenuta eliminazione (tamponatura) di una porta-finestra precedentemente sita nel locale cucina, che garantiva lo sbarco sul terrazzo porticato.

- **Mutamento di destinazione d'uso non autorizzato:** Il locale attualmente utilizzato e attrezzato come **servizio igienico** risulta catastalmente censito e autorizzato come **ripostiglio**. Tale variazione configura una difformità sia sotto il profilo distributivo sia sotto quello funzionale.

Al fine di aggiornare la planimetria catastale sarà pertanto necessario presentare un nuovo DOCFA (costo stimato € 600,00).
