TRIBUNALE DI CATANIA - SESTA SEZIONE CIVILE

R.G. n. 1155/2012

**RELAZIONE DI CONSULENZA TECNICA**

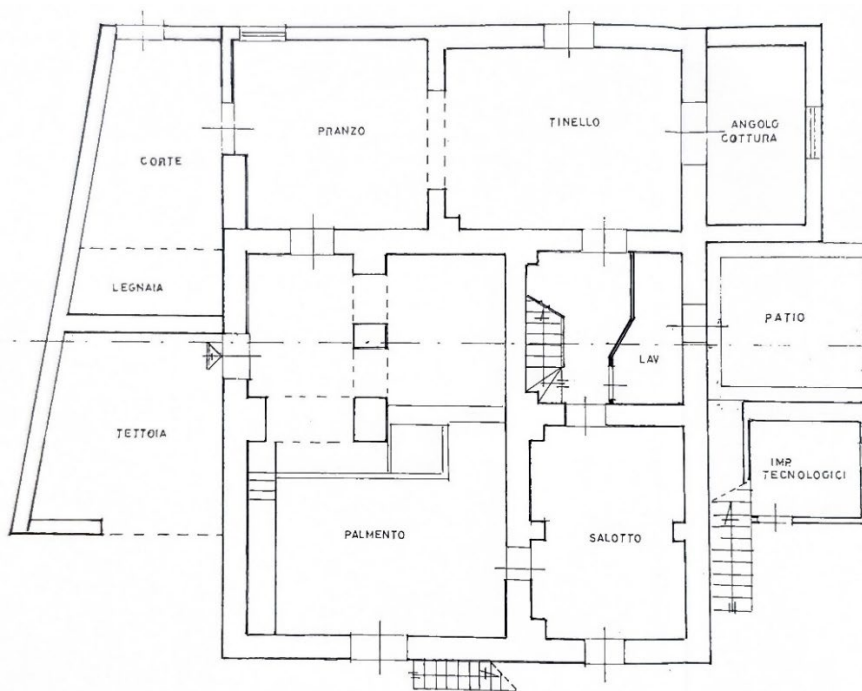
A fianco è inserita la planimetria del PT approvata. La figura sotto ripropone la medesima planimetria, ma con indicazione delle difformità che lo stato dei luoghi presenta rispetto alla stessa.

In primo luogo, si evidenziano le divergenze rispetto alle scale. In progetto figurano due scale esterne ed una sala interna. Delle due scale esterne, quella su prospetto sud, che doveva essere mantenuta, è stata demolita.

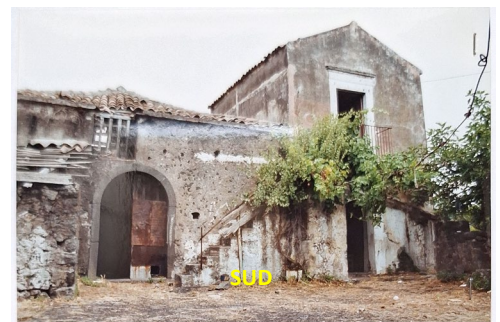
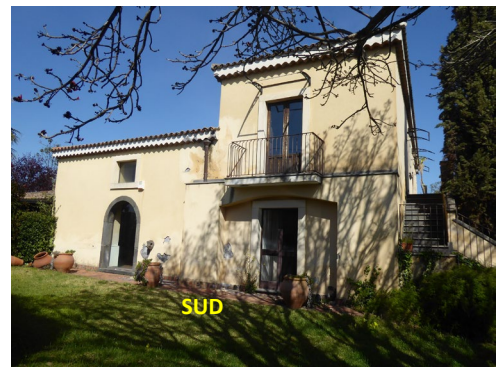
Il raffronto tra il corpo originario e quello attuale mostra come il timpano sopra l'abitazione sia scomparso. Il tetto, originariamente a due falde, che doveva essere mantenuto tipologicamente, adesso è a padiglione (quattro falde).

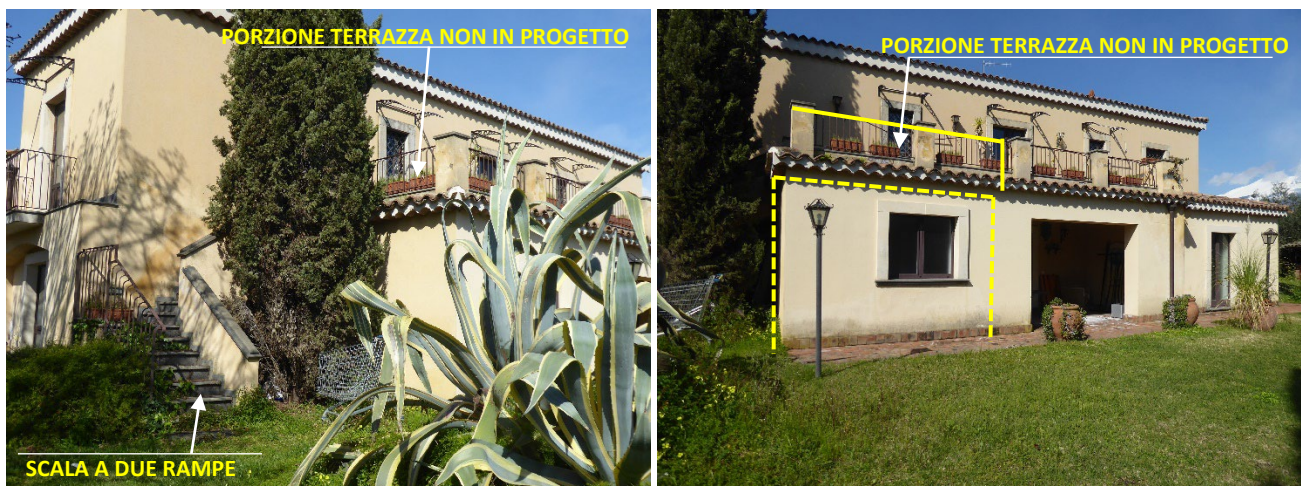
La terrazza che avrebbe dovuto coprire solo il patio, si allunga verso sud, fino a coprire tutto il locale tecnico. La scala viene arretrata verso sud e ricostruita a due rampe ortogonali.

L'ampliamento della terrazza verso sud ha richiesto una maggiore altezza del locale, per portare il solaio alla stessa quota del patio, e l'allineamento della parete est del vano tecnico con quella del patio.

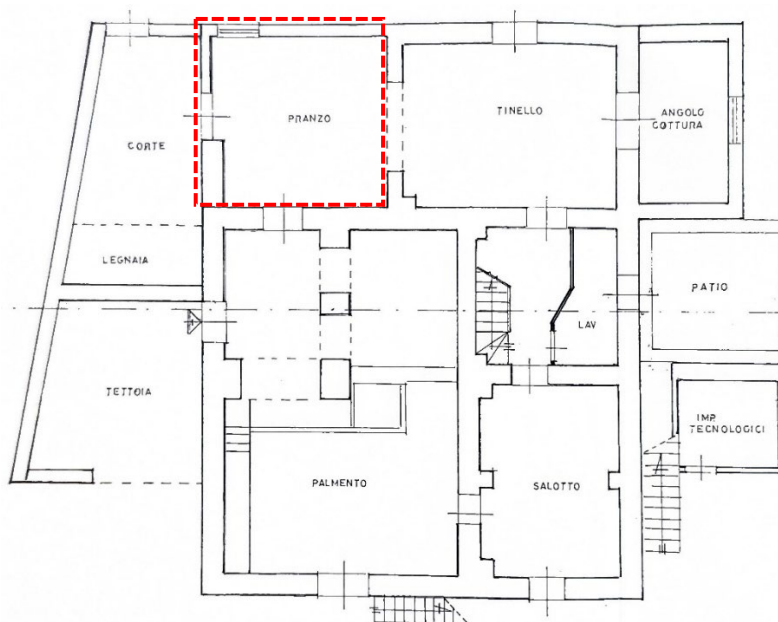
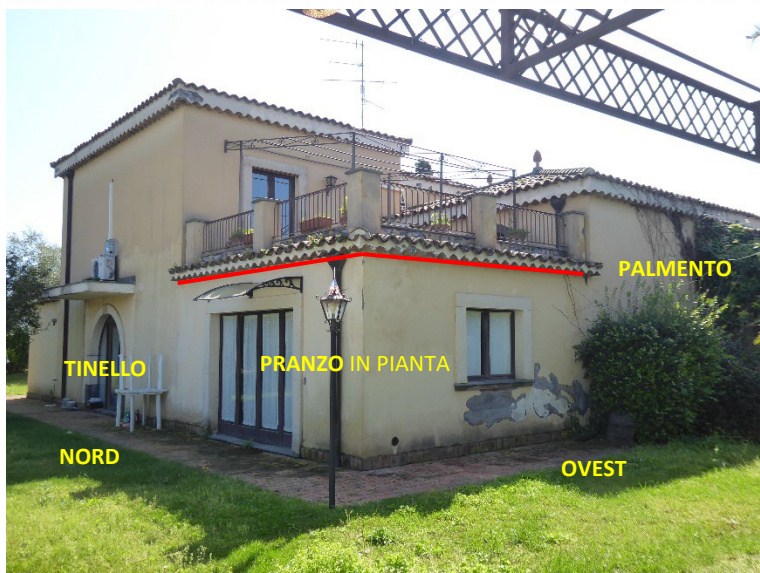
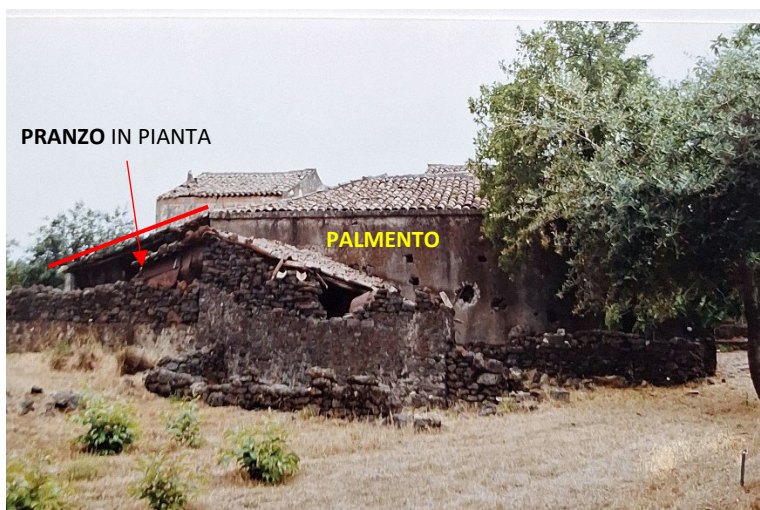
Altra difformità è relativa alla copertura del locale individuato in progetto come “pranzo”. Questo volume era originariamente coperto da una falda. Il progetto non ne raffigura la copertura nella planimetria delle coperture. Tuttavia, lo conferma il progetto del piano primo che non prevede porta-finestra verso questa copertura, bensì una finestra. Diversamente da quanto approvato, è stata realizzata una terrazza di pertinenza della vicina camera (n.8).

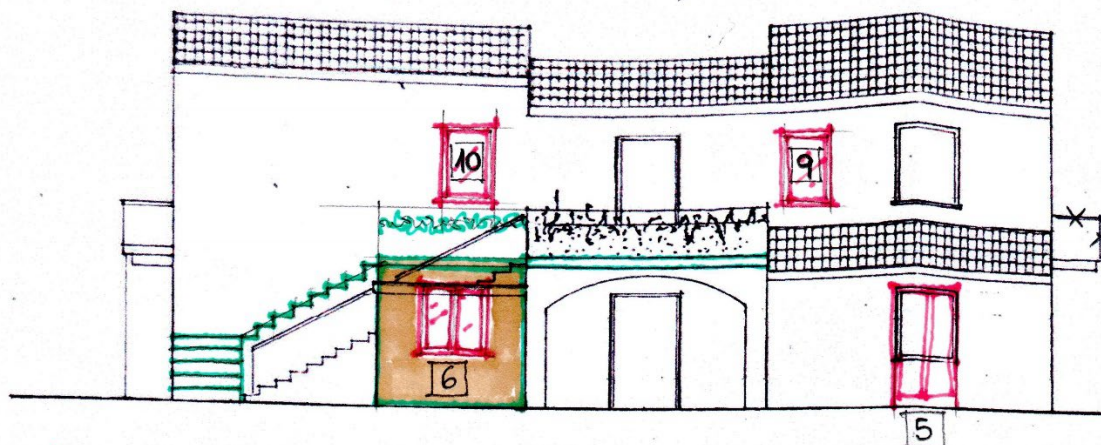
APERTURE NON AUTORIZZATE  
 E/O MODIFICATE RISPETTO AL PROSPETTO EST  
 PROGETTO

**5** Porta-finestra in luogo della finestra di progetto

**6** Quello che avrebbe dovuto essere un locale tecnico indipendente, delle dimensioni ricomprese nel perimetro tratteggiato blu, coperto da tetto a falda unica, con porta e piccola finestra, è stato ampliato, coperto dal prolungamento della terrazza, annesso all'abitazione, privato della porta esterna e dotato di una finestra più ampia, adibito a gruppo servizi igienici. La porta di progetto (n.7) avrebbe dovuto essere dietro il cipresso.

Per ampliare ed annettere all'abitazione il volume destinato a locale tecnico, e per ampliare contestualmente la soprastante terrazza, la scala (in foto) è stata realizzata a due rampe tra loro perpendicolari in luogo dell'unica rampa originaria e mantenuta in progetto.

Il tratteggio giallo indica dove sarebbe dovuta terminare la terrazza. La sua superficie è quasi doppia di quella in progetto per effetto dell'annessione del vano tecnico all'abitazione e della diversa sagoma della scala.

**9-10** Finestre non in progetto

**Oblo** Sulle pareti laterali del portico, sono presenti due finestre ad oblo non previste in progetto
