TRIBUNALE DI CATANIA - SESTA SEZIONE CIVILE

R.G. n. 1155/2012

**RELAZIONE DI CONSULENZA TECNICA**

ALLINEAMENTO CATASTALE – DIFFORMITÀ EDILIZIE

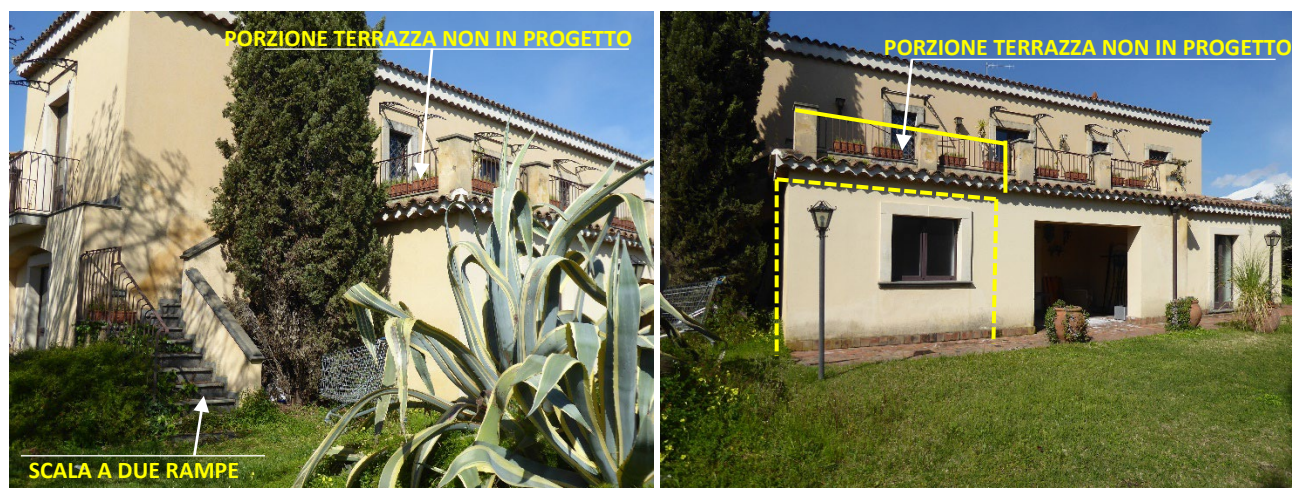
L'ampliamento della terrazza verso sud ha richiesto una maggiore altezza del locale, per portare il solaio alla stessa quota del patio, e l'allineamento della parete est del vano tecnico con quella del patio.

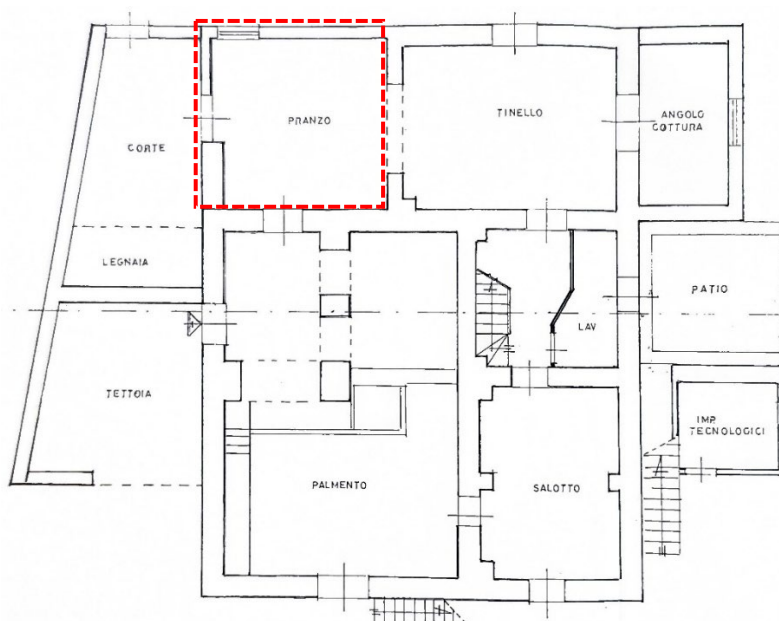
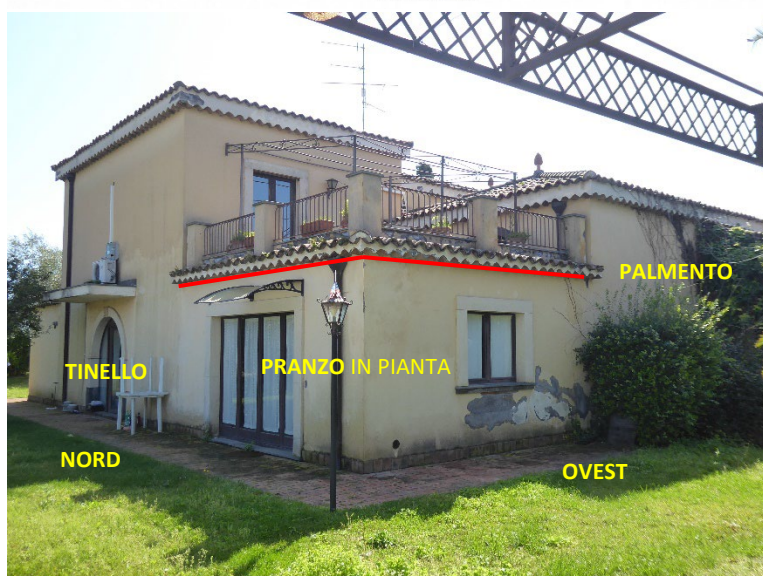
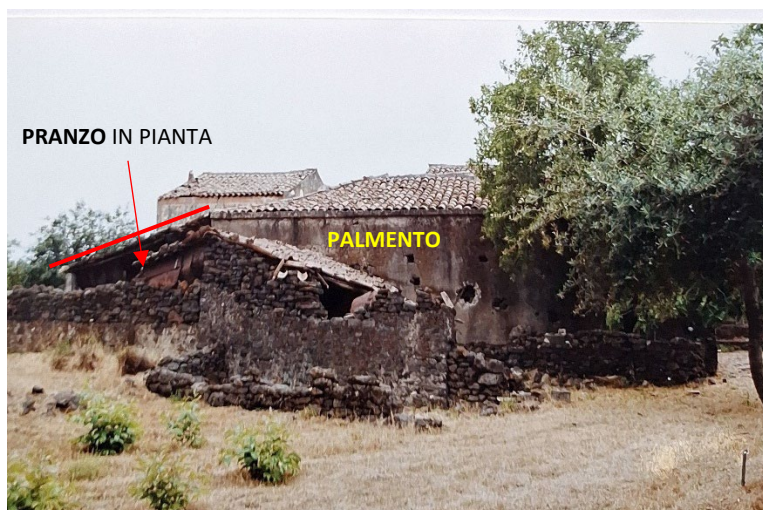
Altra difformità è relativa alla copertura del locale individuato in progetto come “pranzo”. Questo volume era originariamente coperto da una falda. Il progetto non ne raffigura la copertura nella planimetria delle coperture. Tuttavia, lo conferma il progetto del piano primo che non prevede porta-finestra verso questa copertura, bensì una finestra. Diversamente da quanto approvato, è stata realizzata una terrazza di pertinenza della vicina camera (n.8).
