**TRIBUNALE DI SCIACCA**  
**Ufficio ESECUZIONI IMMOBILIARI**  
**Esecuzione Immobiliare R.G.Es. 7/2022**

**PERIZIA DI STIMA IMMOBILIARE**  
**LOTTO N. 1**

**Piena proprietà di un complesso immobiliare adibito ad attività commerciale di ristorazione  
sito in via Stazione San Marco sn, nella C.da San Marco nel comune di Sciacca costituito da:**

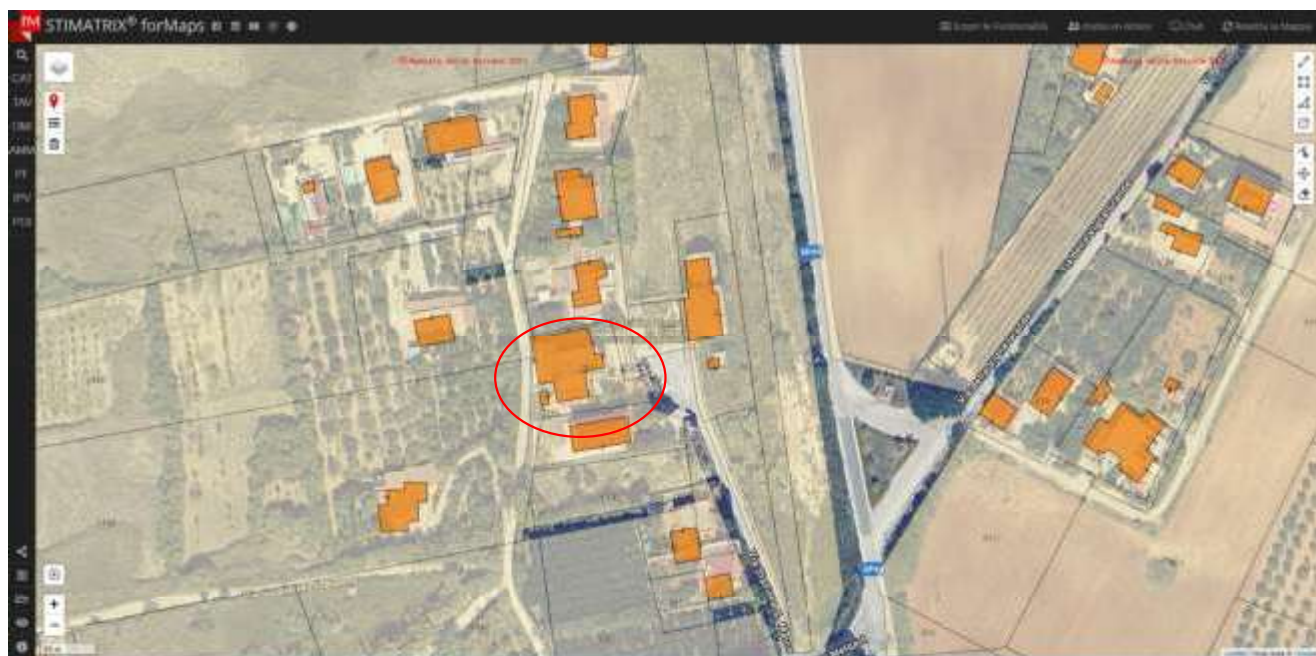
**Sovrapposizione ortofoto attuale e mappa catastale tratta da Stimatrix forMaps**

Ai fini dell'esatta individuazione degli immobili oggetto del pignoramento si è effettuato un raffronto tra una ortofoto satellitare attuale e l'estratto di mappa catastale con l'ausilio del portale Stimatrix forMaps, **non riscontrando** la corrispondenza tra quanto pignorato e la situazione reale dei luoghi (**All. 1.7**).

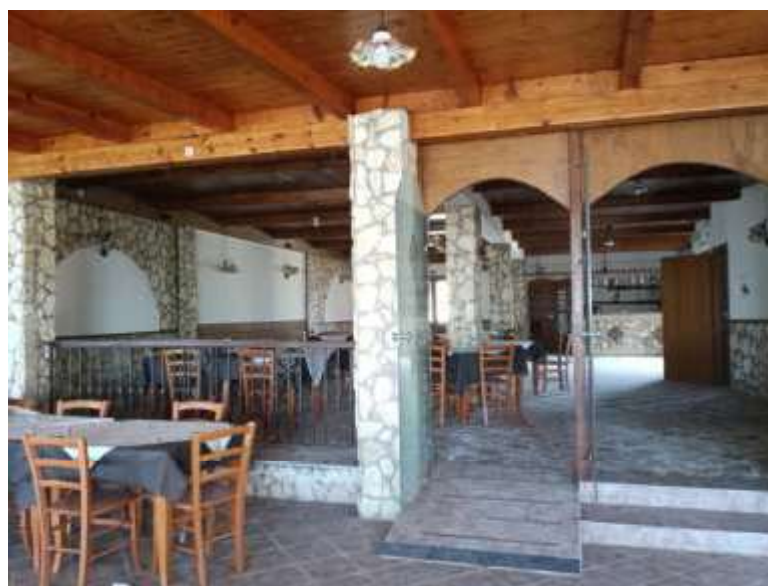
**Foto n. 6 – Sala interna**

**Condizioni di manutenzione dell'immobile e degli impianti:** Risulta essere in un discreto stato di conservazione. Sui muri, nelle porzioni non rivestite, sono presenti estese macchie di umidità che hanno determinato la proliferazione di efflorescenze biancastre (salnitro) e di muffe che portano ad un degrado delle malte con il relativo distacco degli intonaci sia interni che esterni; si registrano anche evidenti fenomeni di risalita capillare nel pavimento con la

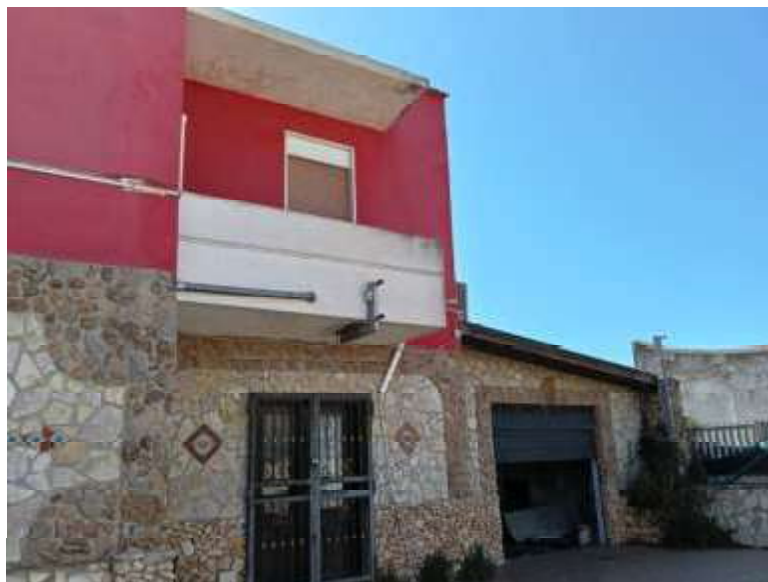
**Foto n. 18 – Esterno magazzino**

**Condizioni di manutenzione dell'immobile e degli impianti:** L'impianto elettrico è fuori traccia. All'interno l'immobile risulta essere in un mediocre stato di conservazione con la presenza di infiltrazioni meteoriche in corrispondenza di alcune zone della copertura in legno che hanno causato ammaloramenti di alcune travi e di alcune porzioni del tavolato in legno.

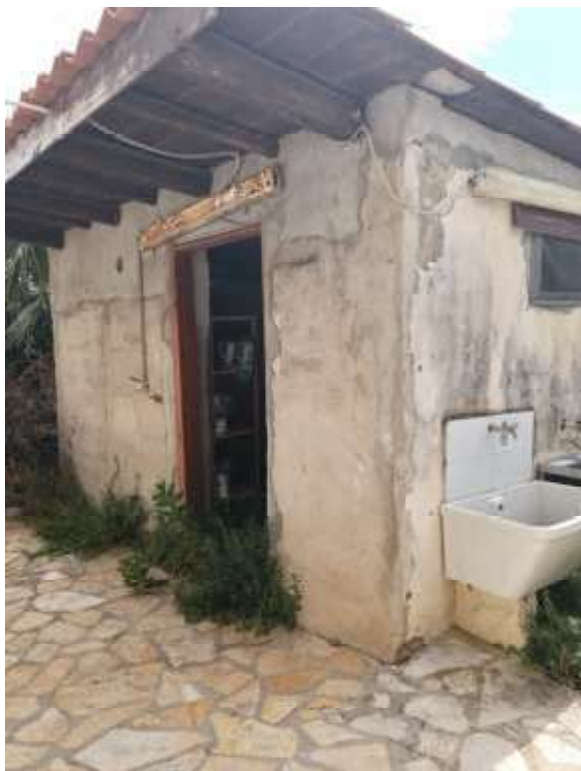
**Foto n. 21 – Esterno magazzino**

**Condizioni di manutenzione dell'immobile e degli impianti:** L'impianto elettrico è fuori traccia. All'interno l'immobile risulta essere in un mediocre stato di conservazione con la presenza di infiltrazioni meteoriche in corrispondenza di alcune porzioni della copertura.
