# TRIBUNALE DI AGRIGENTO

Perizia dell'Esperto ex art. 568 c.p.c. Ing. Carusotto Salvatore, nell'Esecuzione Immobiliare 68/2025 del R.G.E.  
promossa da

## **BENE N° 1 - APPARTAMENTO UBICATO A PORTO EMPEDOCLE (AG) - PIAZZALE FILIPPO GEBBIA**

## **BENE N° 2 - MAGAZZINO UBICATO A PORTO EMPEDOCLE (AG) - PIAZZALE FILIPPO GEBBIA**

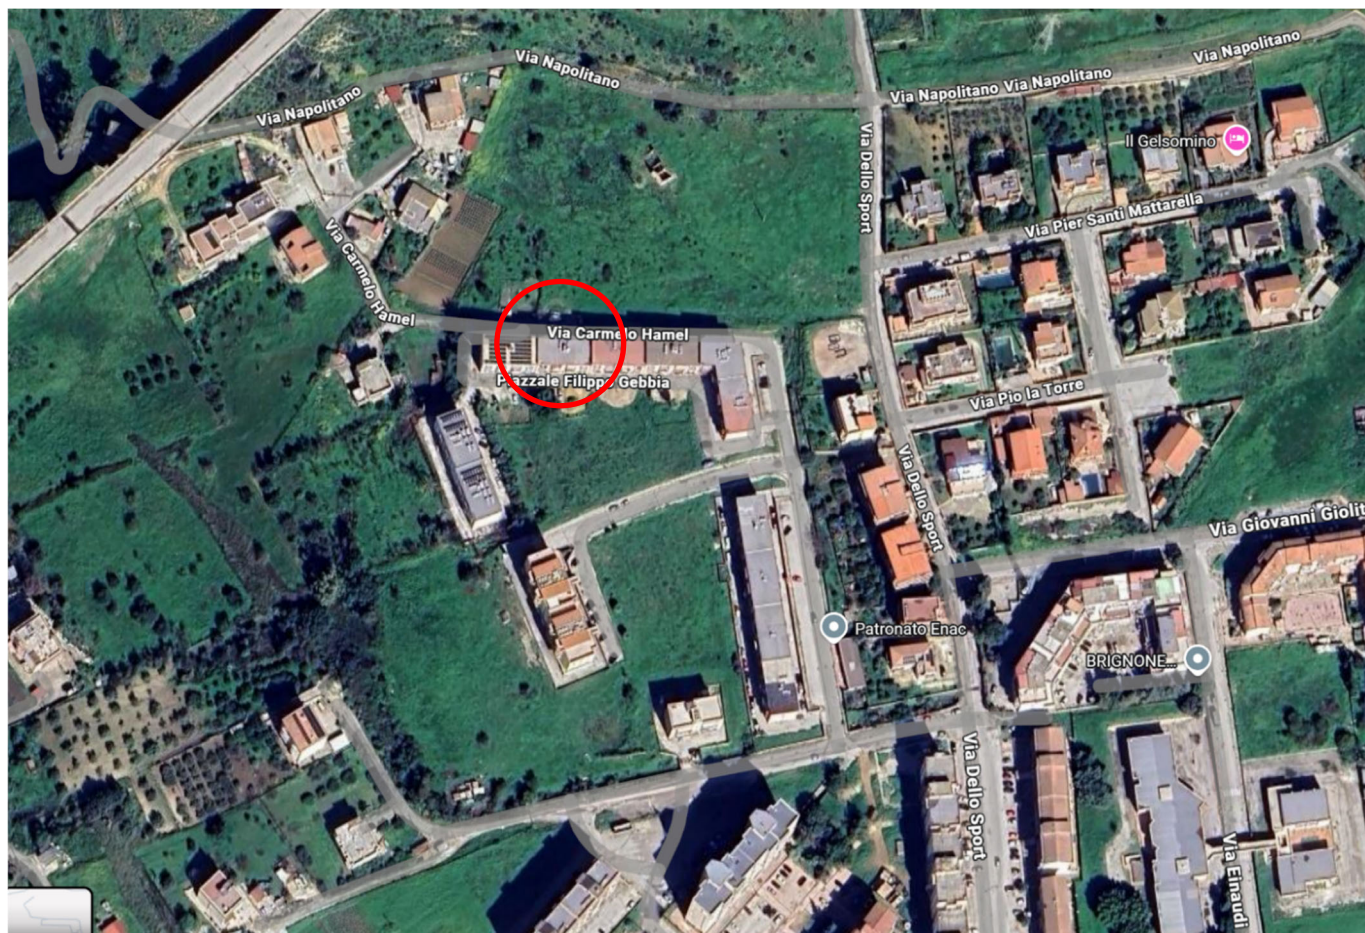
Il contesto circostante presenta caratteristiche di marginalità insediativa: il fabbricato in cui sono collocati i cespiti, aderente sul lato ovest ed est ad altri edifici simili, è adiacente ad ampie porzioni di territorio non edificato e non urbanizzato (campagna incolta) (Foto 1, Foto 2, Foto 3 e Foto 4).

Foto 1-Ortofoto di Zona (Coord. Geografiche: 37.3033333333333,13.5249444444444)

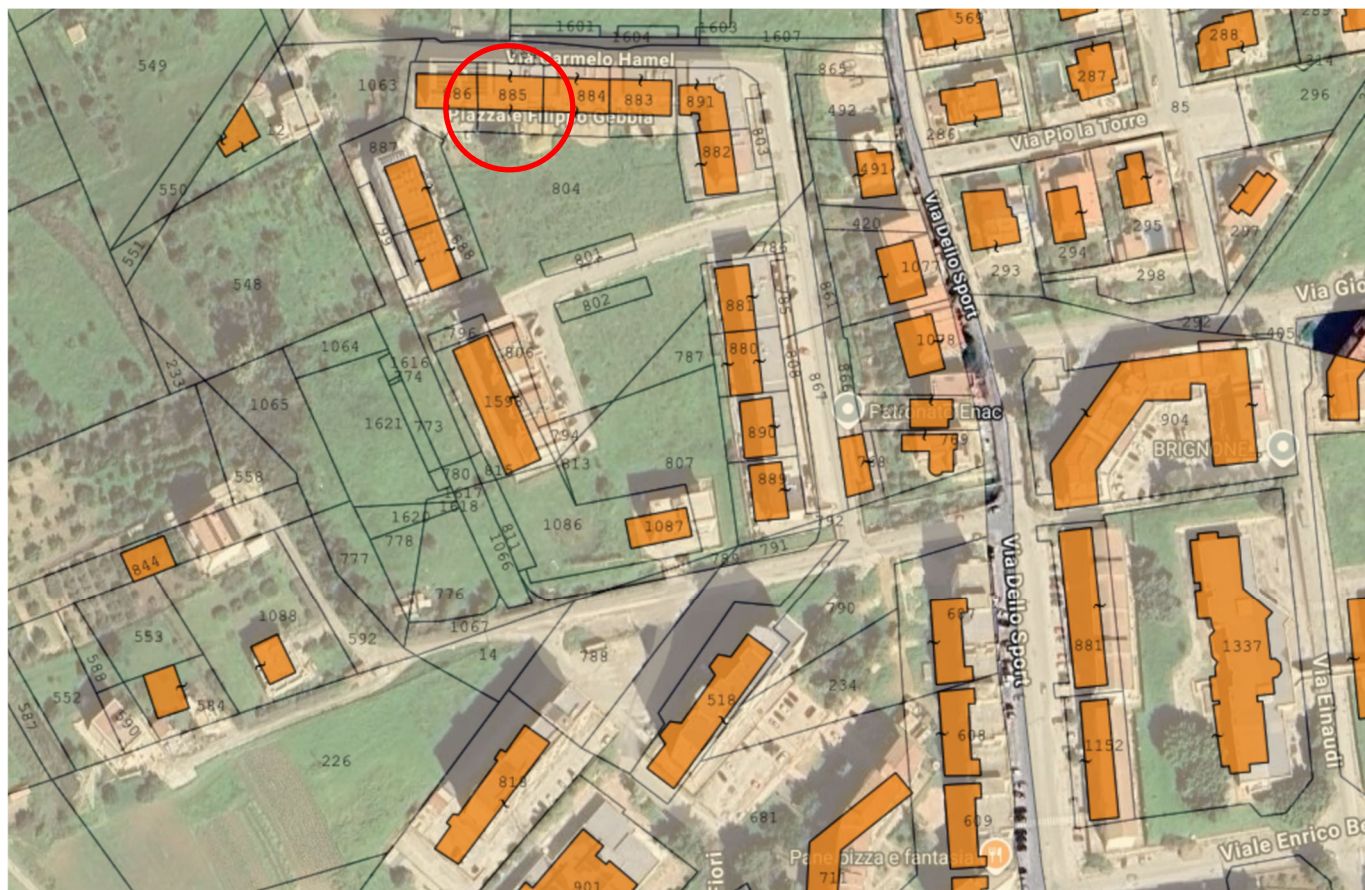
Foto 2-Sovrapposizione della mappa catastale con la ortofoto

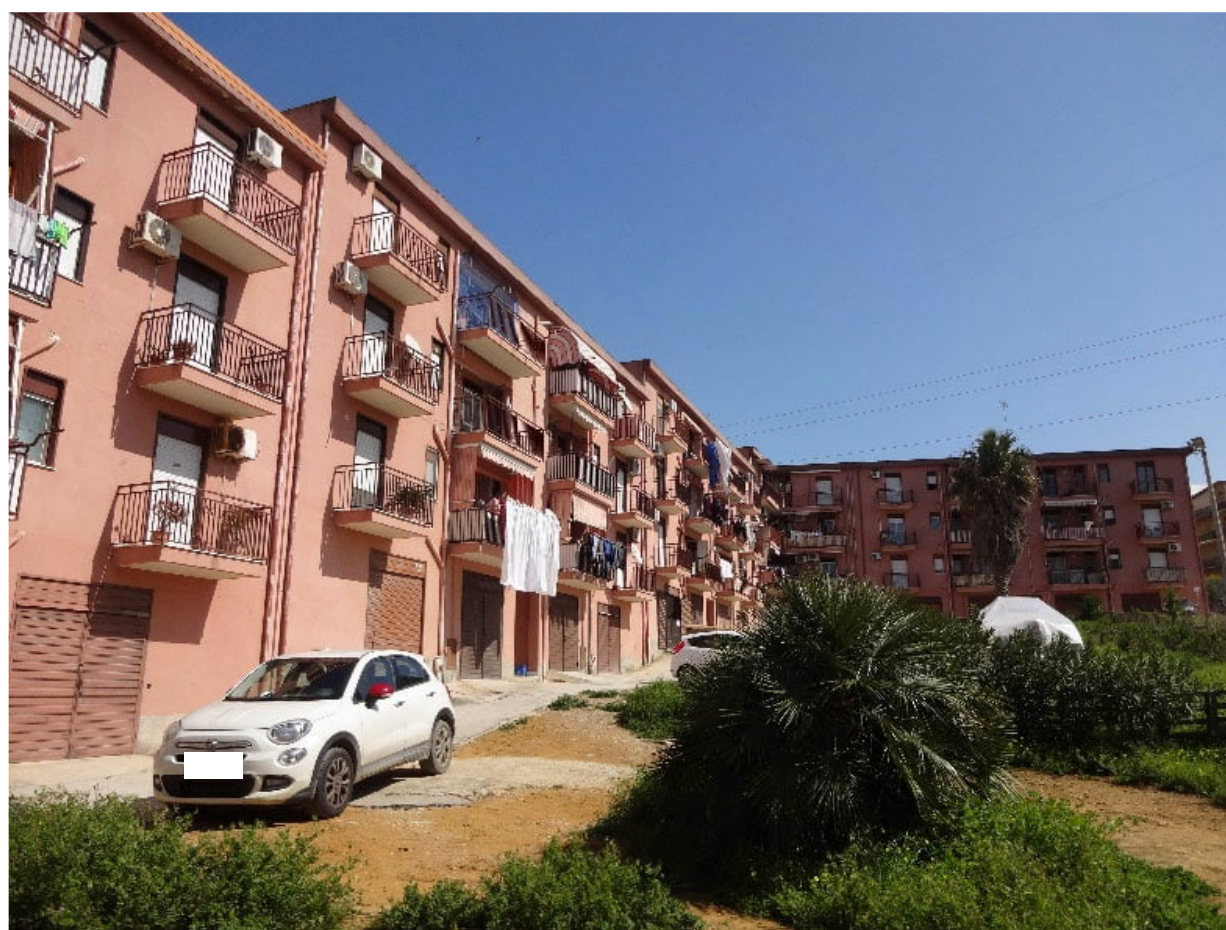
Foto 3-Prospetto principale su Piazzale Filippo Gebbia

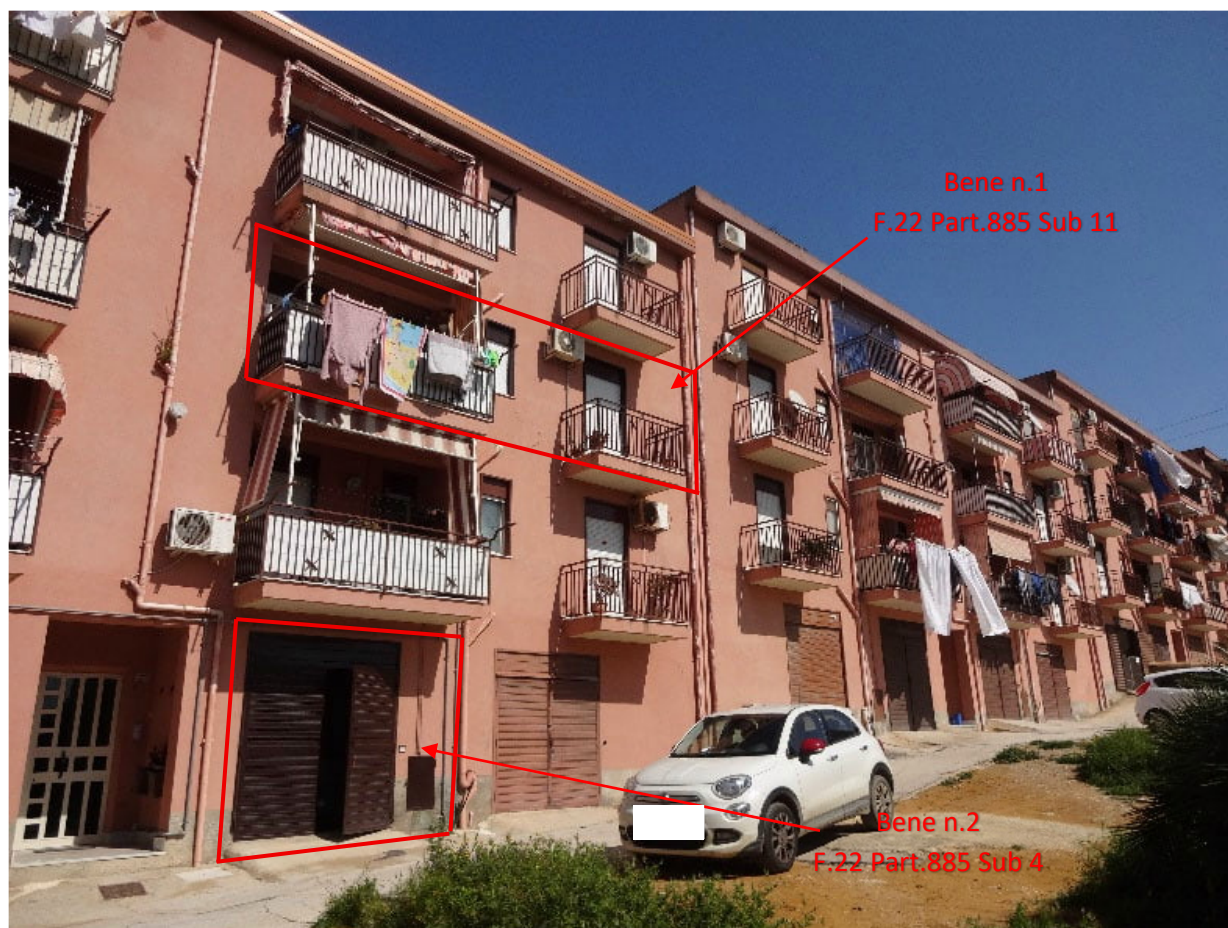
Foto 4-Prospetto principale su Piazzale Filippo Gebbia

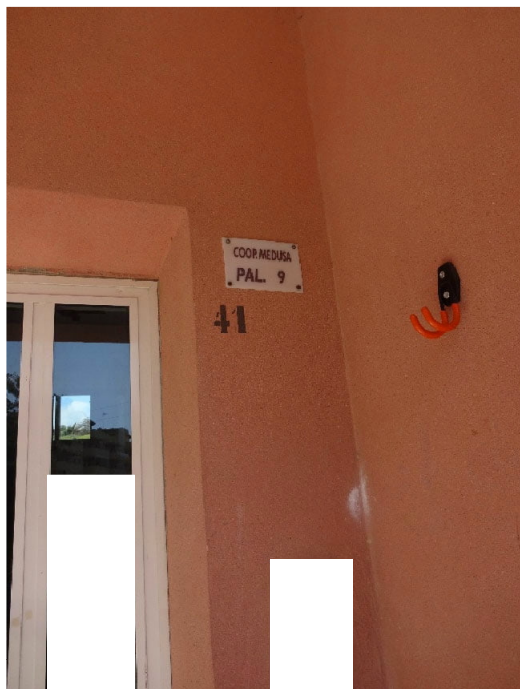
Le coordinate geografiche del fabbricato (Palazzina n.9 della Cooperativa Edilizia "Medusa" – Foto 10) in cui sono ubicati i cespiti costituenti il lotto sono individuate dalla seguente coppia ordinata: (37.30333333333333, 13.52494444444444).

Foto 10-Ingresso condominiale (Piazzale Filippo Gebbia)

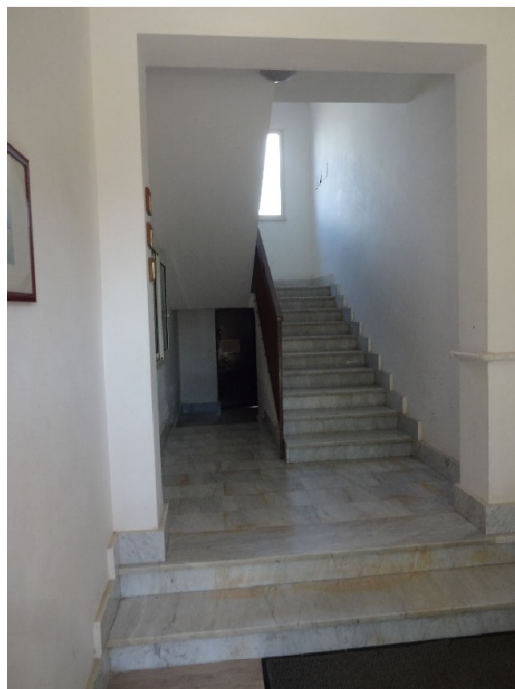
I vari livelli sono collegati tramite una scala interna a rampe parallele (Foto 11, Foto 12 e Foto 13).

- i prospetti, gli aggetti e i balconi non mostrano segni di degrado rilevanti;
- le pavimentazioni del vano scala sono realizzate in marmo (Foto 11, Foto 12 e Foto 13);
- gli intonaci interni del vano scala sono in gesso.

Foto 11-Vano scala condominiale (Piano Terra)

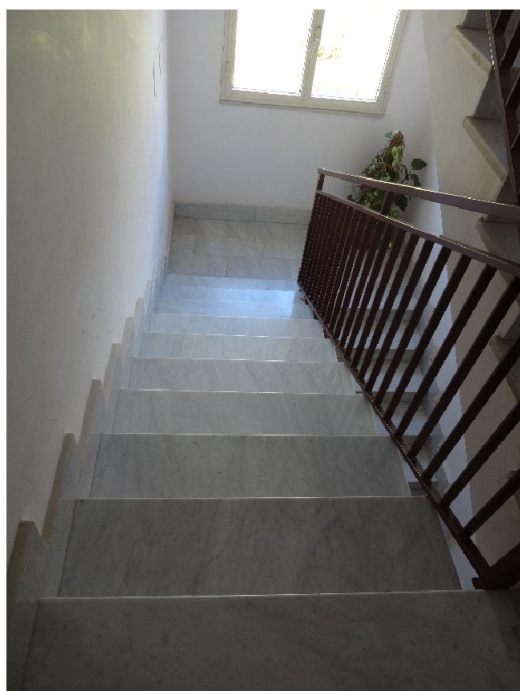
Foto 12-Vano scala

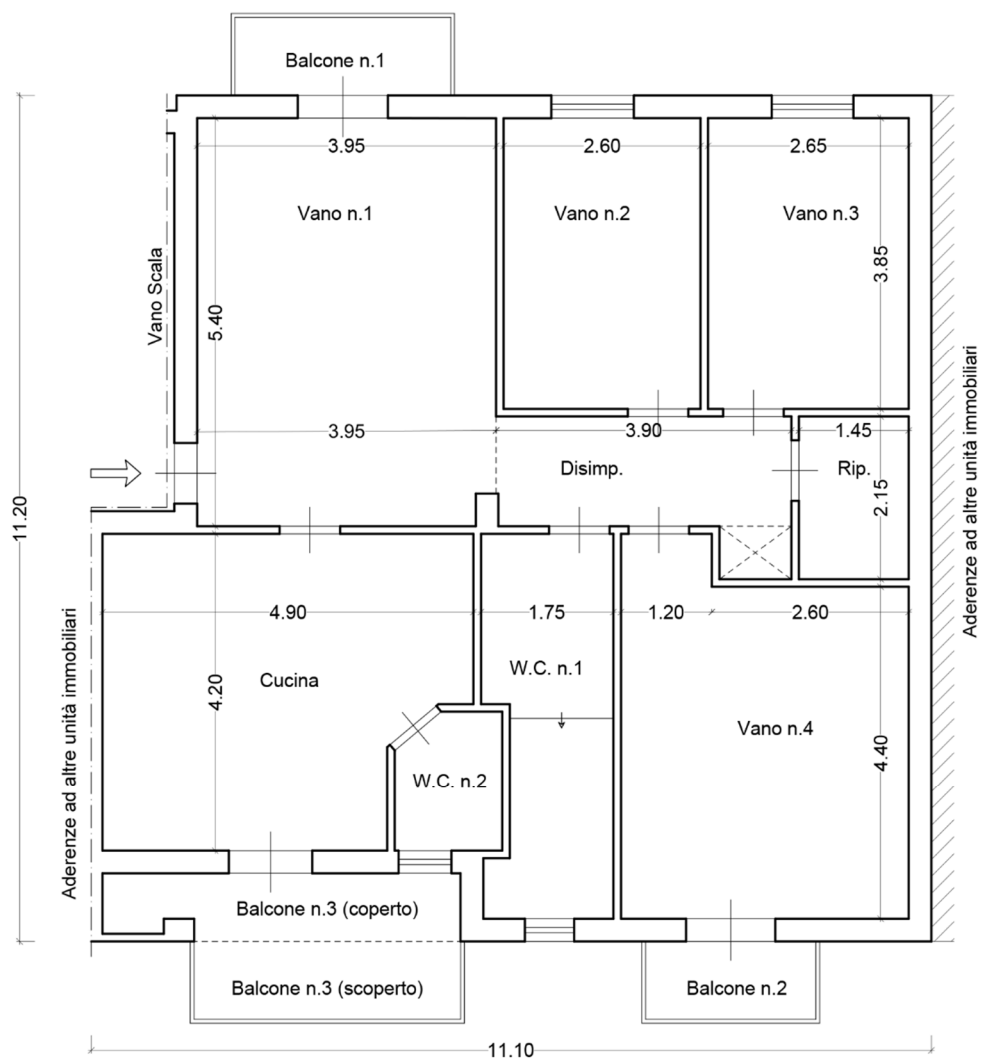
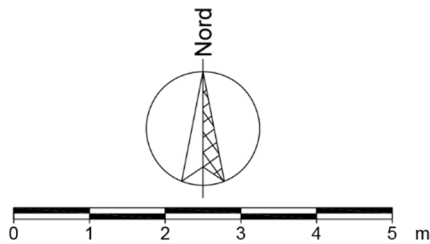
Figura 2-Rilievo dell'abitazione (Bene n.1)

L'abitazione, posta al piano secondo (a sinistra salendo le scale), è composta da quattro ambienti abitabili (si veda la planimetria dell'appartamento – *Figura 2 o Allegato 3.1*), da una cucina, da un piccolo ripostiglio e da due servizi igienici (uno completo di tutti i sanitari, uno dotato solo di vaso igienico e di lavabo).

Le finiture e gli impianti dell'abitazione si presentano complessivamente in ottime condizioni.

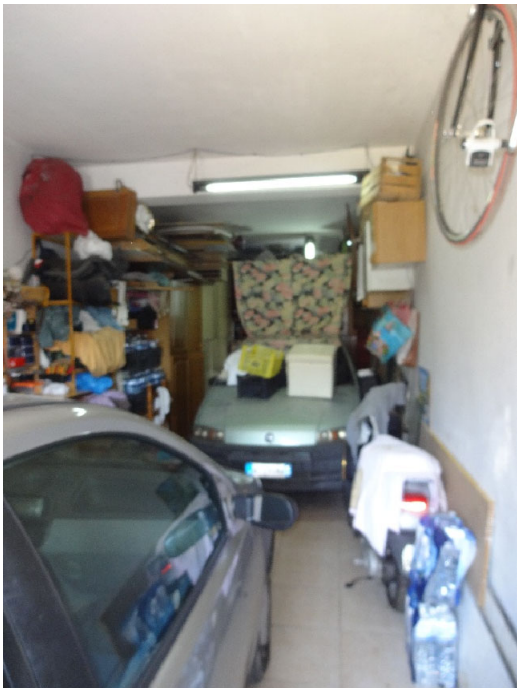
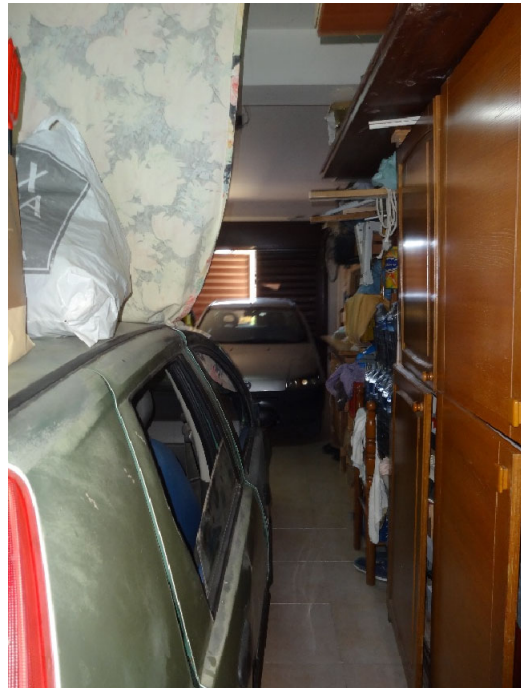
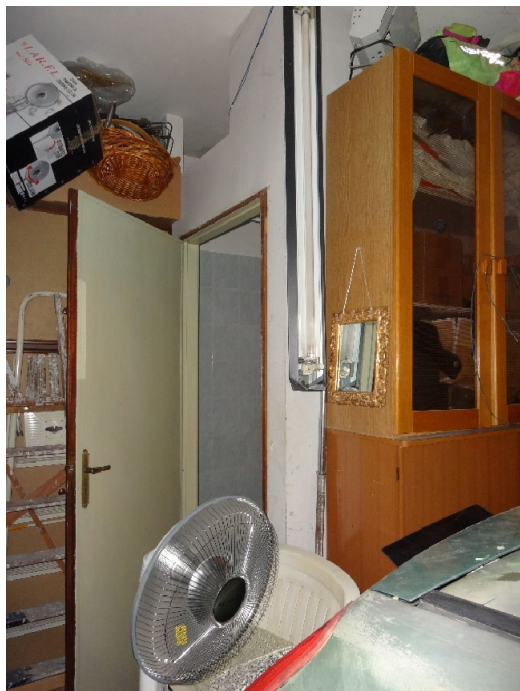
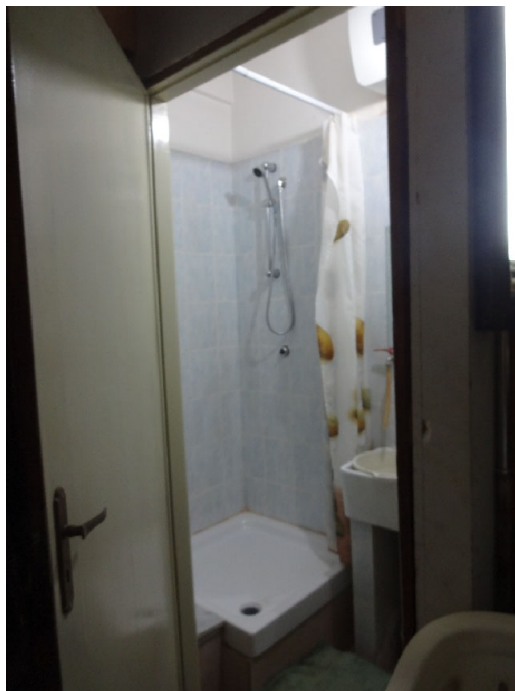
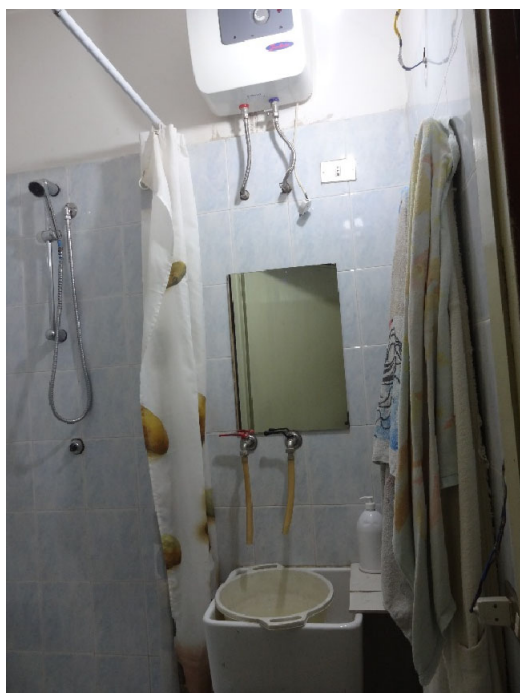
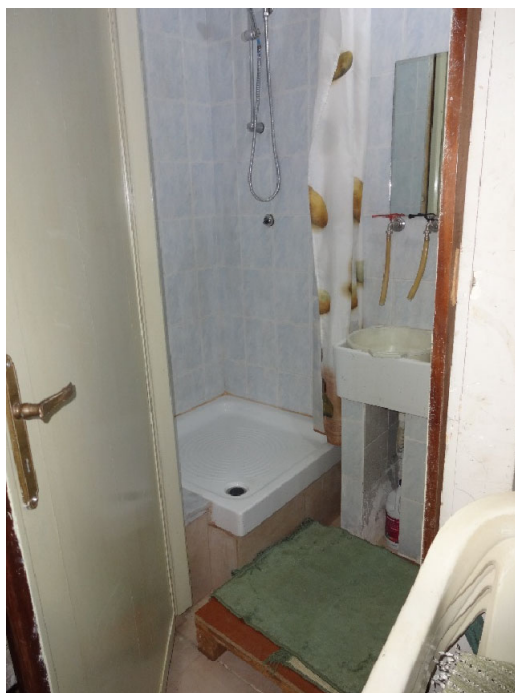
Il cespite, di forma rettangolare, privo di pilastri o altri ostacoli strutturali interni, nella parte posteriore è dotato di un piccolo vano nel quale sono stati installati una doccia e un lavabo di ridotte dimensioni (*Foto 39÷Foto 44*).

Foto 39-Interni del magazzino (Bene n.2)

Foto 40-Interni del magazzino (Bene n.2)

Foto 41-Interni del magazzino (Bene n.2)

Foto 42-Interni del magazzino (Bene n.2)

Foto 43-Interni del magazzino (Bene n.2)

Foto 44-Interni del magazzino (Bene n.2)
