**TRIBUNALE DI PALERMO**  
**SEZIONE VI - ESECUZIONI IMMOBILIARI**

**Esecuzione Immobiliare R. G.Es. 579/2024**

**PERIZIA DI STIMA IMMOBILIARE**  
**LOTTO UNICO**

Locale di piano cantinato sito in Palermo, via Andrea Biondo n. 1, censito al C.F. al foglio 88, part. 2297 sub 2

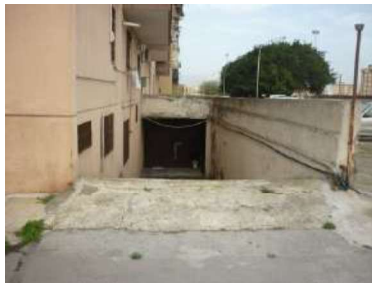
Foto 2– Accesso dalla rampa carrabile

L'immobile, protetto da portone in ferro, si raggiunge percorrendo una rampa carrabile scoperta che dà accesso anche al locale autoclave condominiale (Foto 2 e 3).

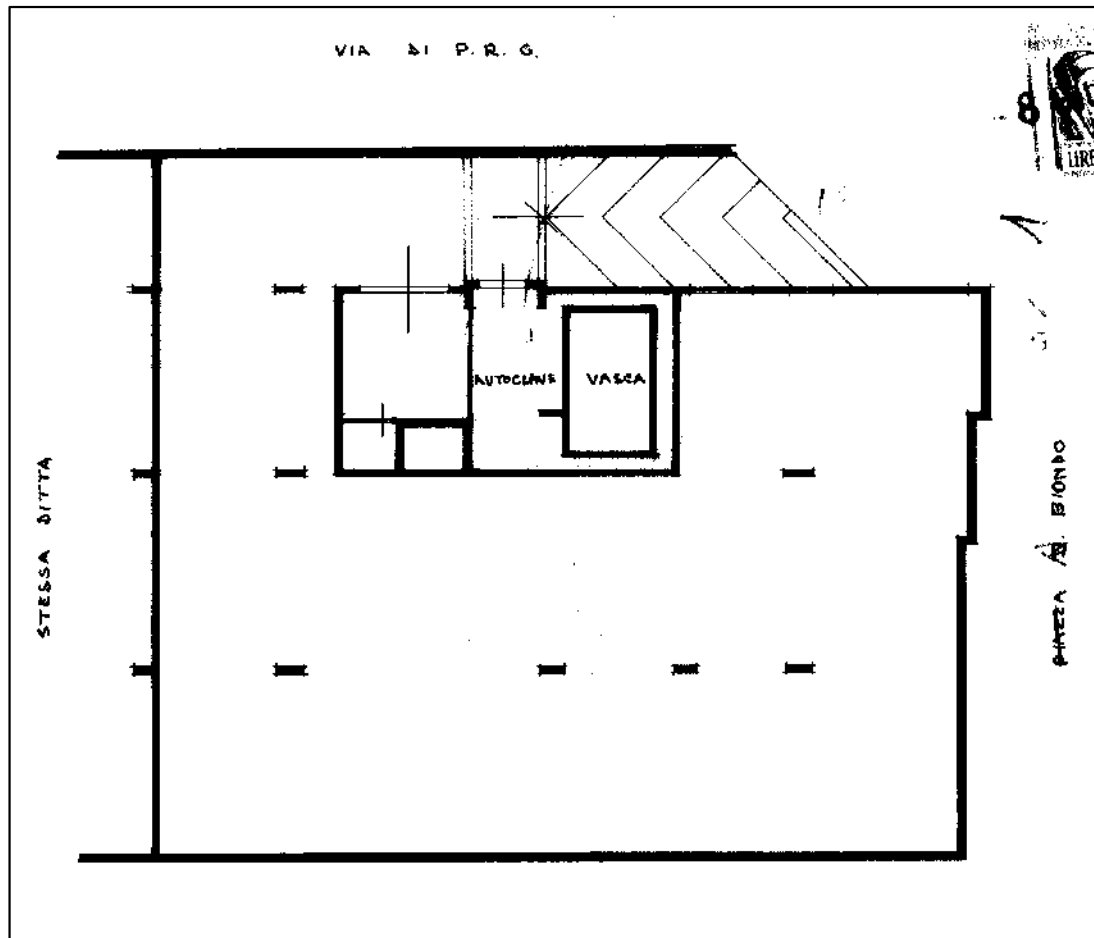
Planimetria catastale (All. 4)

I dati riportati nella visura catastale storica e attuale (All. 2 e 3) sono conformi a quanto indicato nell'atto di pignoramento. Tuttavia la planimetria catastale dell'immobile (All. 4) non risulta conforme allo stato dei luoghi; si sono rilevate difformità consistenti nella demolizione di alcuni tramezzi e nella ricostruzione di altri, determinando una diversa distribuzione planimetrica dell'immobile; è inoltre presente un servizio igienico che, oltre a non essere indicato nella planimetria catastale, non rientra nella superficie dello stesso immobile. Tali difformità sono graficamente rappresentate nell'allegato n. 8. Va inoltre evidenziato che l'immobile risulta catastalmente C/2 (magazzini e depositi) ma, dalla documentazione urbanistica, è emerso che sull'immobile ricade un vincolo di destinazione a parcheggio; pertanto si dovrà procedere oltre all'aggiornamento della planimetria catastale anche alla variazione della categoria da C/2 a C/6, mediante pratica DOCFA.

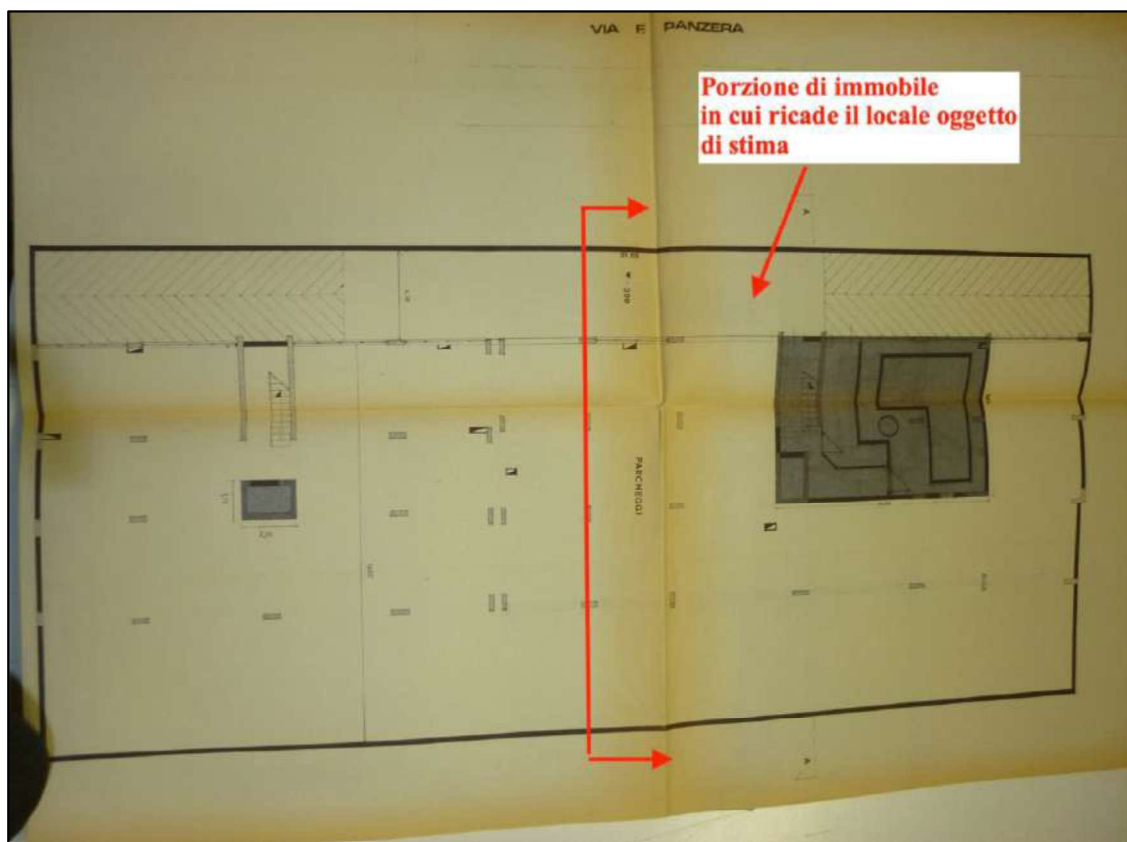
Estratto grafico allegato alla documentazione urbanistica (All. 12)

Dal confronto con i grafici planimetrici allegati alla documentazione urbanistica (All. 12) sono state riscontrate delle difformità rispetto allo stato dei luoghi rilevato. Nei grafici di progetto il piano cantinato è costituito da un unico locale pilastrato, mentre l'immobile oggetto della presente procedura, ne costituisce solo una porzione; si sono inoltre rilevate difformità consistenti nella realizzazione di tramezzi, determinando una diversa distribuzione planimetrica dell'immobile; è inoltre presente un servizio igienico che, oltre a non essere indicato nella planimetria di progetto, non rientra nella superficie catastale che attualmente identifica l'immobile. Tali difformità sono indicate nell'allegato 13.
