**Foto 1.** Vista aerea della posizione dell'immobile, oggetto di pignoramento, indicato con il colore giallo

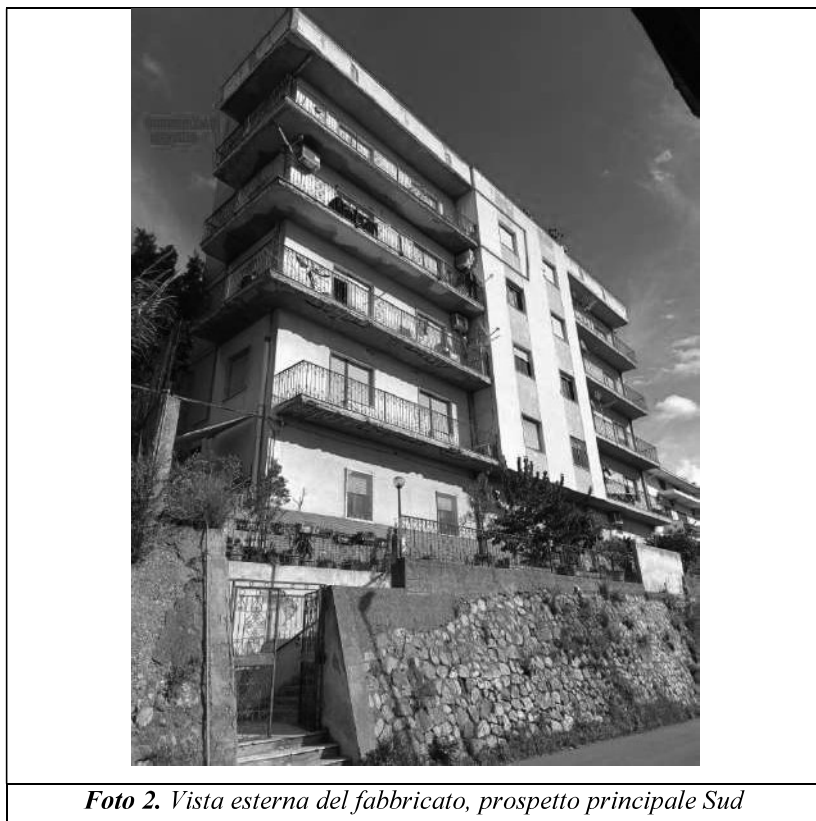
**Foto 2.** Vista esterna del fabbricato, prospetto principale Sud

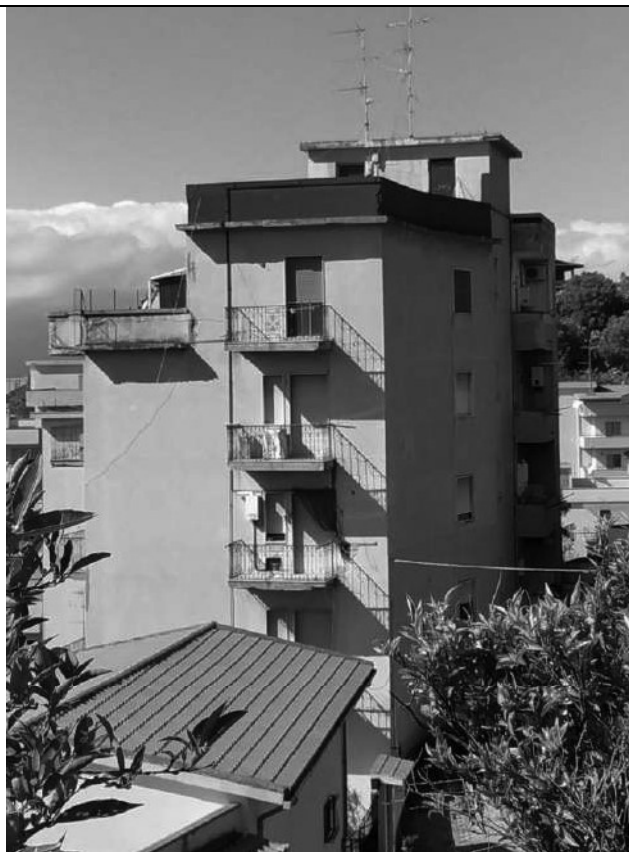
*Foto 3. Vista esterna del fabbricato, prospetto principale Est*

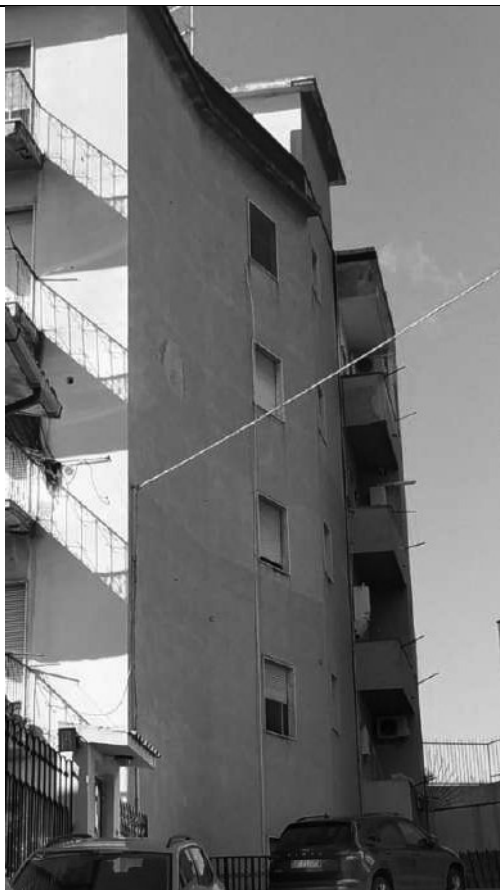
*Foto 4. Vista esterna del fabbricato, prospetto principale Nord*

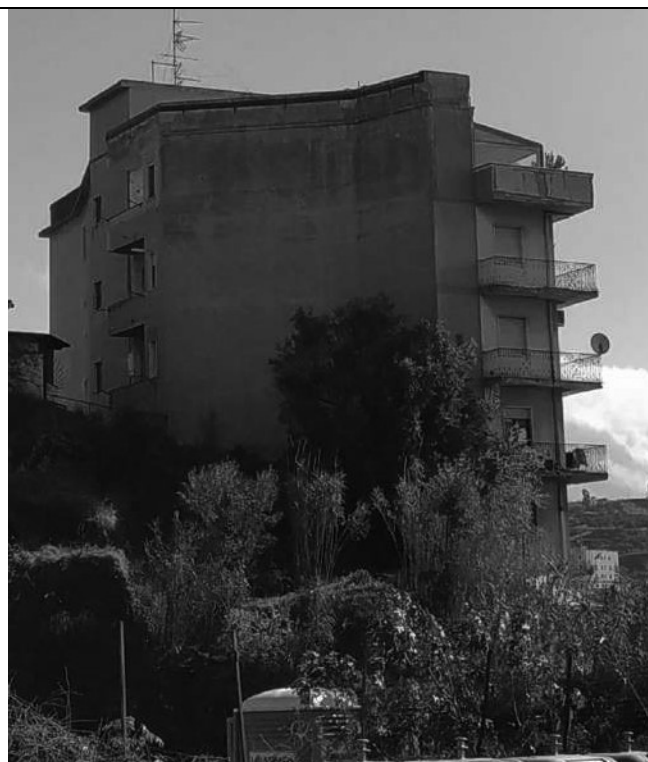
**Foto 5.** *Vista esterna del fabbricato, prospetto principale Ovest*

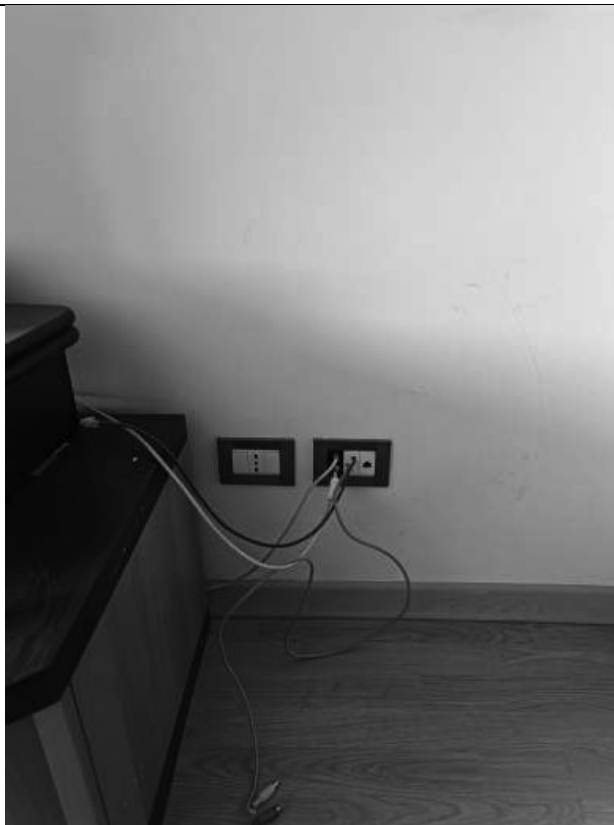
**Foto 14.** Particolare della tipologia di prese di corrente elettrica presenti nell'appartamento

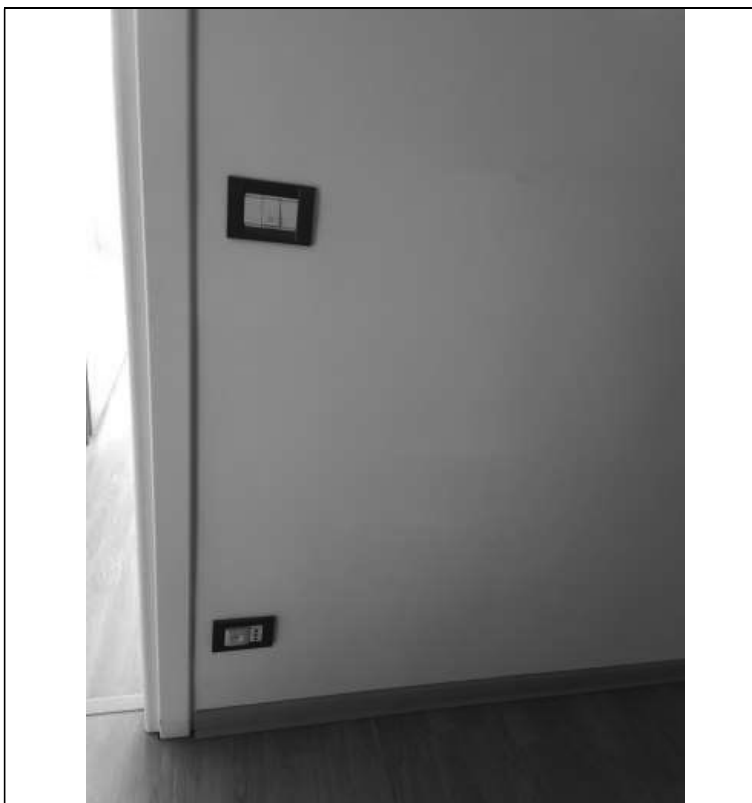
**Foto 15.** Particolare della tipologia di prese ed interruttori di corrente elettrica presenti nell'appartamento

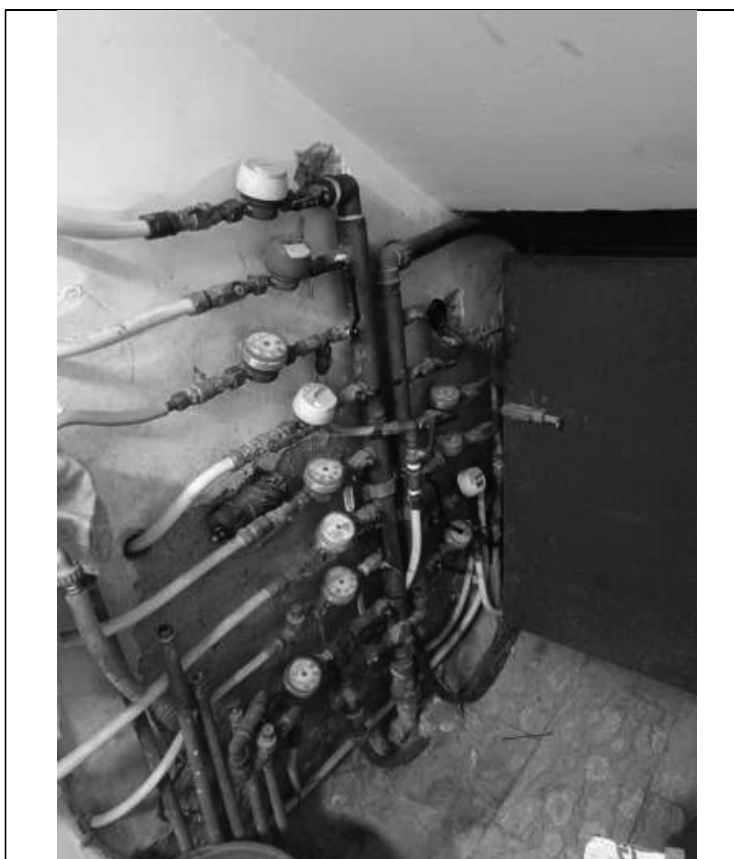
**Foto 16.** Particolare dei contatori dell'acqua che servono i vari appartamenti del fabbricato, posti nel vano sottoscala, al piano terra

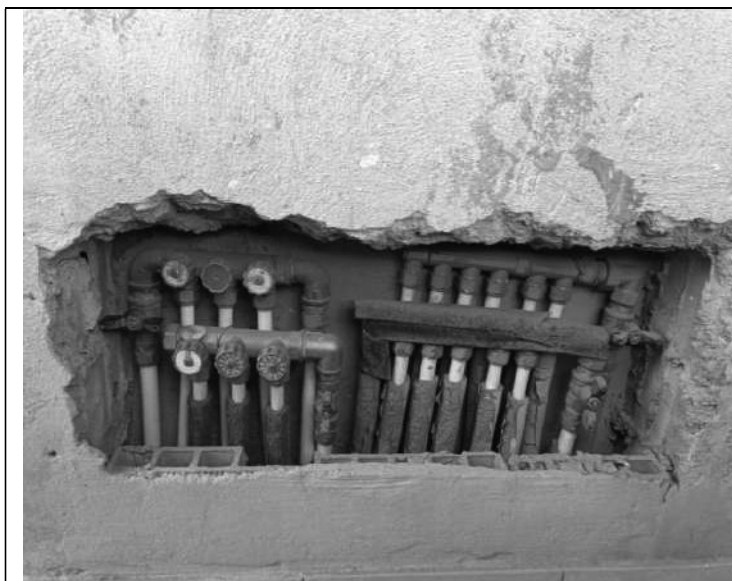
**Foto 17.** Particolare del collettore (centralina) dell'acqua che serve i bagni dell'abitazione

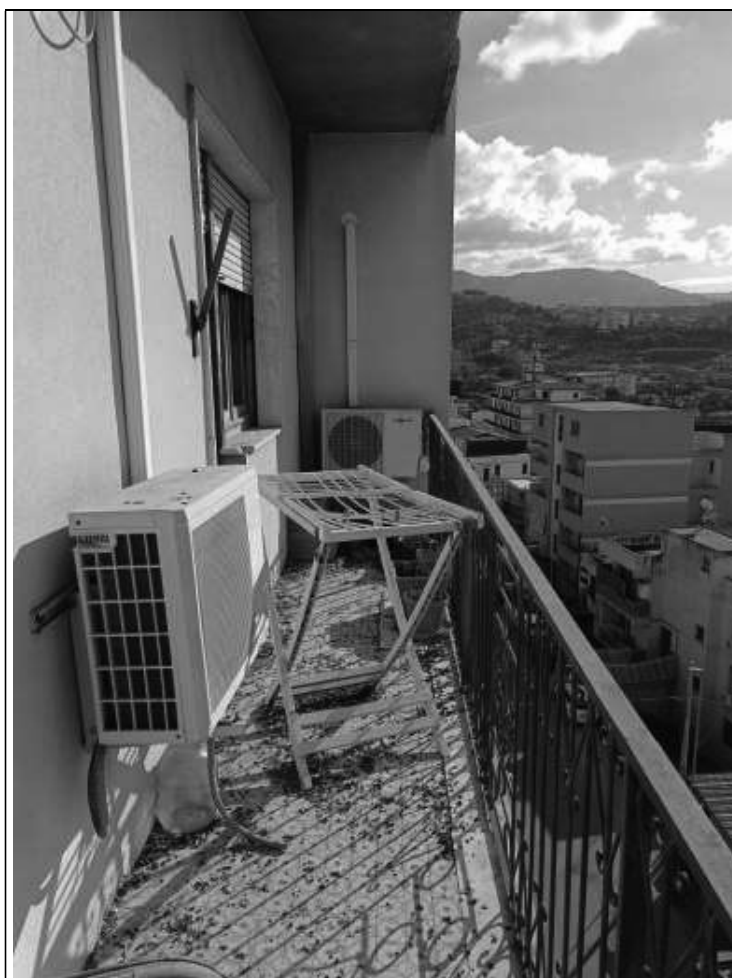
**Foto 18.** Particolare dei motori dei condizionatori, posti all'esterno dell'appartamento, sul balcone lato Sud

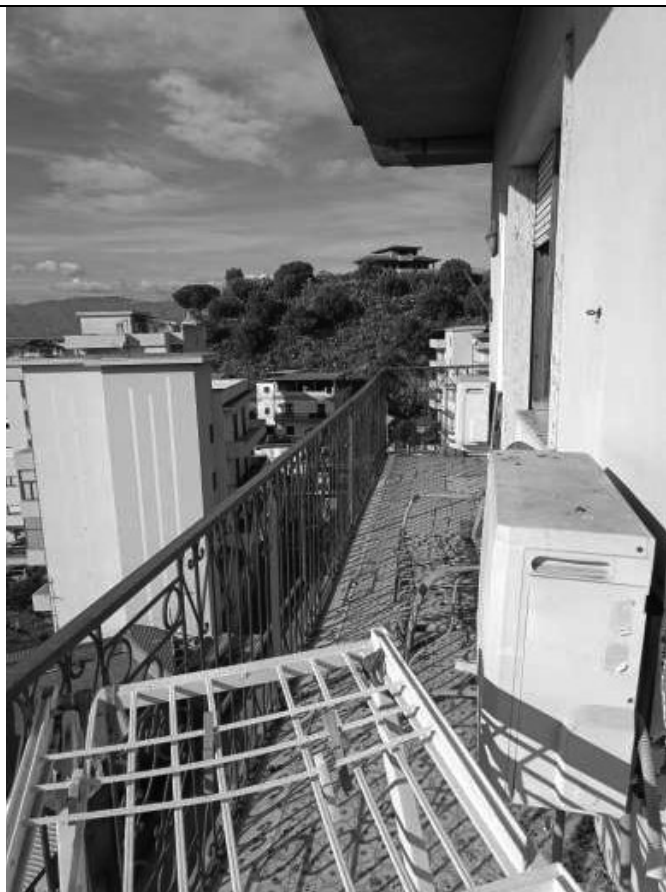
**Foto 19.** Particolare dei motori dei condizionatori, posti all'esterno dell'appartamento, sul balcone lato Sud

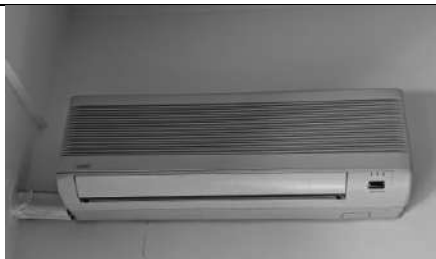
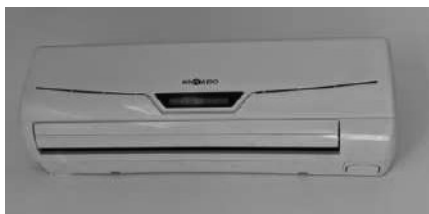
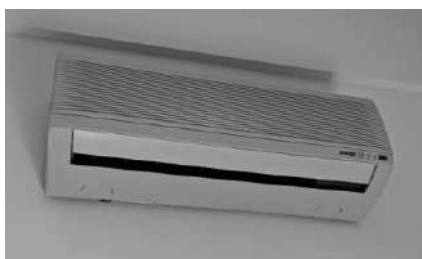
**Foto 20.** Particolare degli split interni dei sistemi di condizionamento

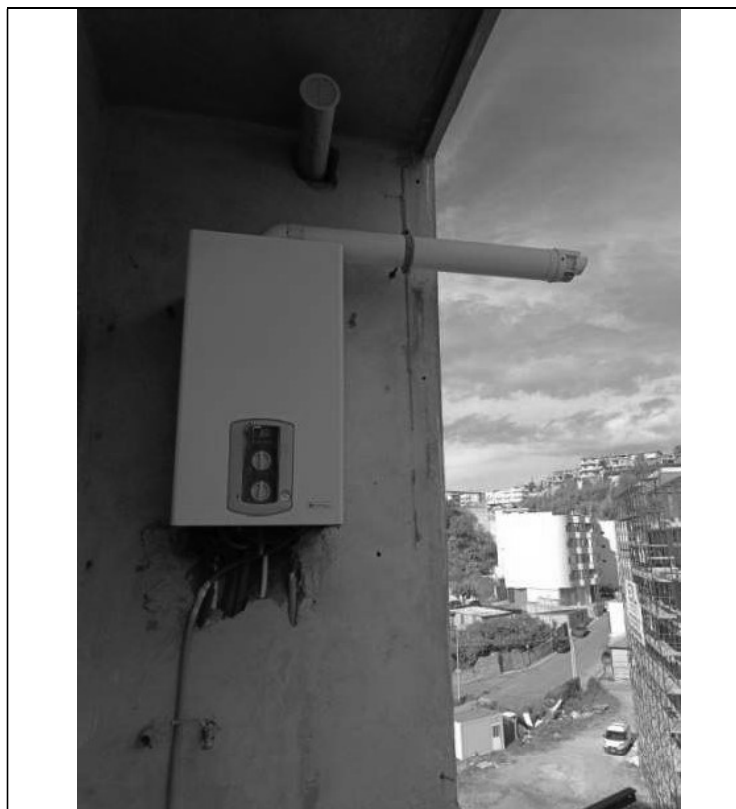
**Foto 21.** Vista del presente scaldino per l'acqua calda sanitaria, posto sul balcone lato Nord

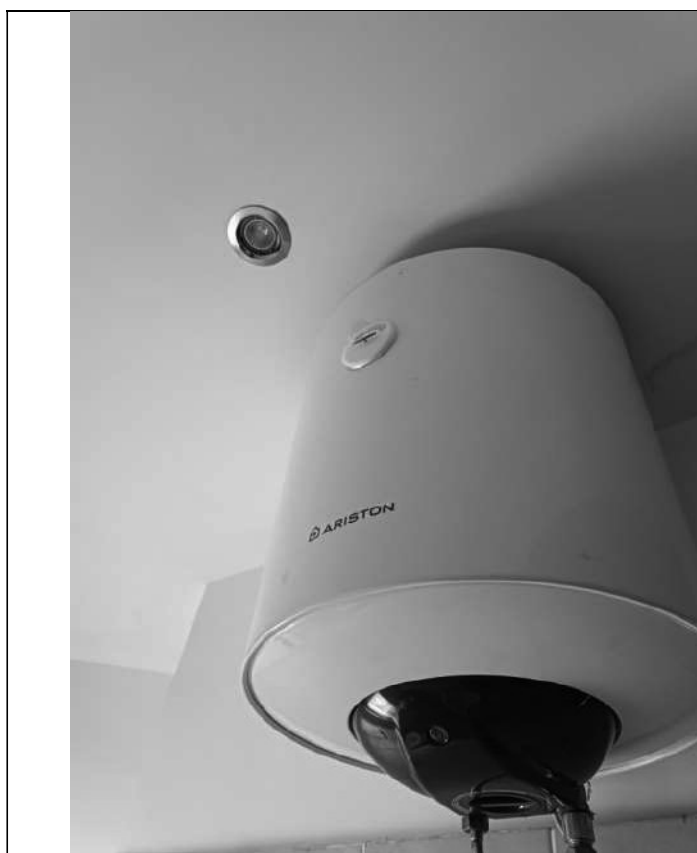
**Foto 22.** Vista del presente scaldino per l'acqua calda sanitaria posto nel Bagno 1

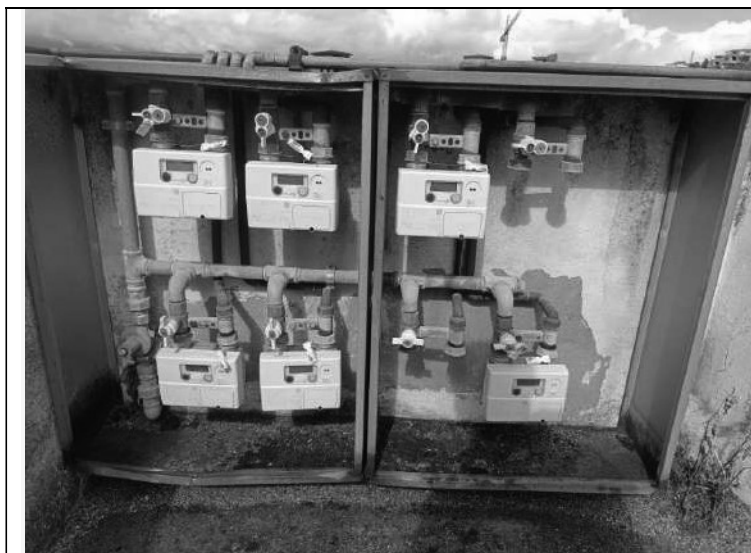
**Foto 25.** Particolare dei contatori metano posti all'esterno del fabbricato, sulla terrazza

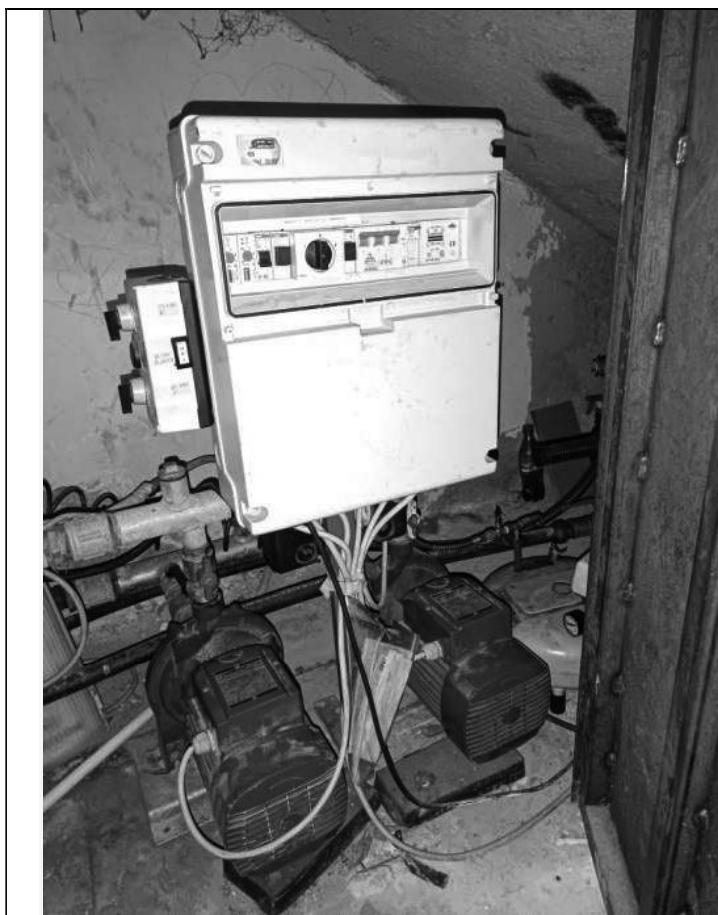
**Foto 26.** Particolare del motore che alimenta il sistema autoclave condominiale

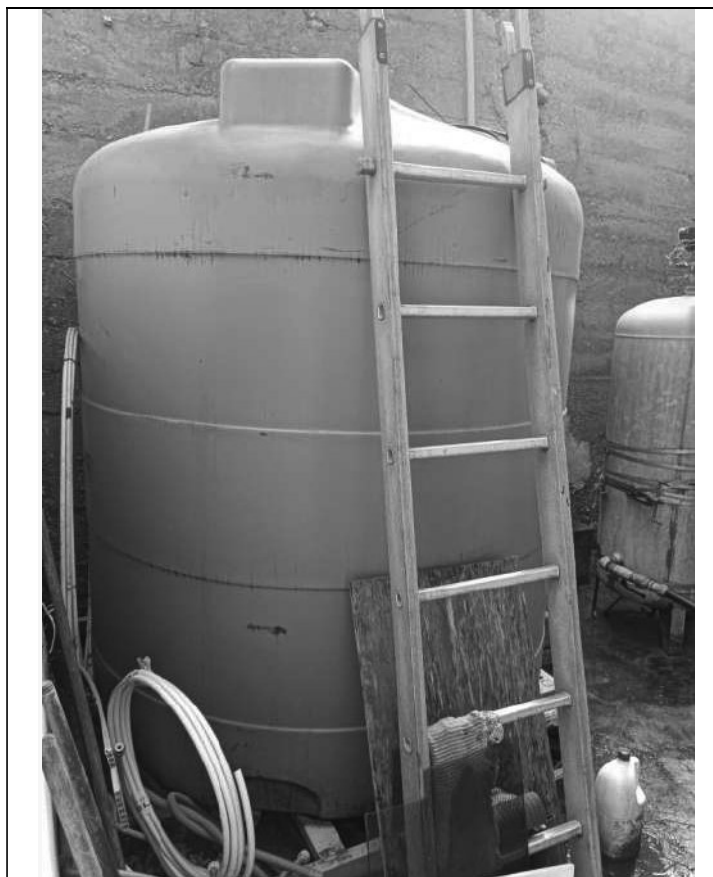
**Foto 27.** *Particolare della cisterna dell'autoclave condominiale*

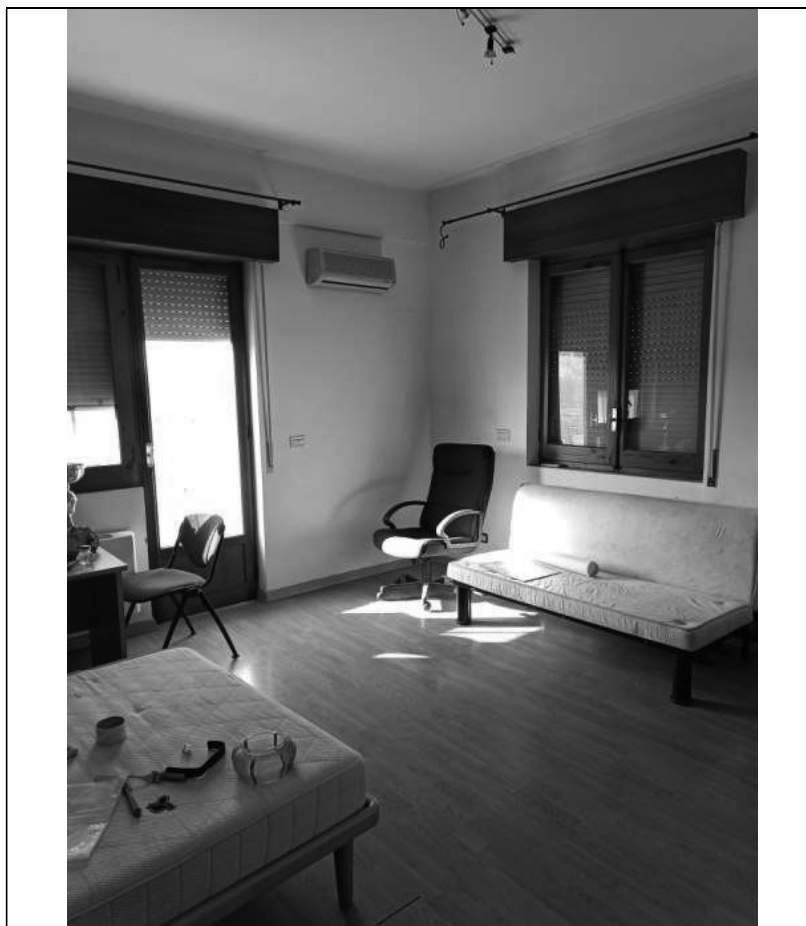
**Foto 41.** Vista della Camera Sud-Ovest

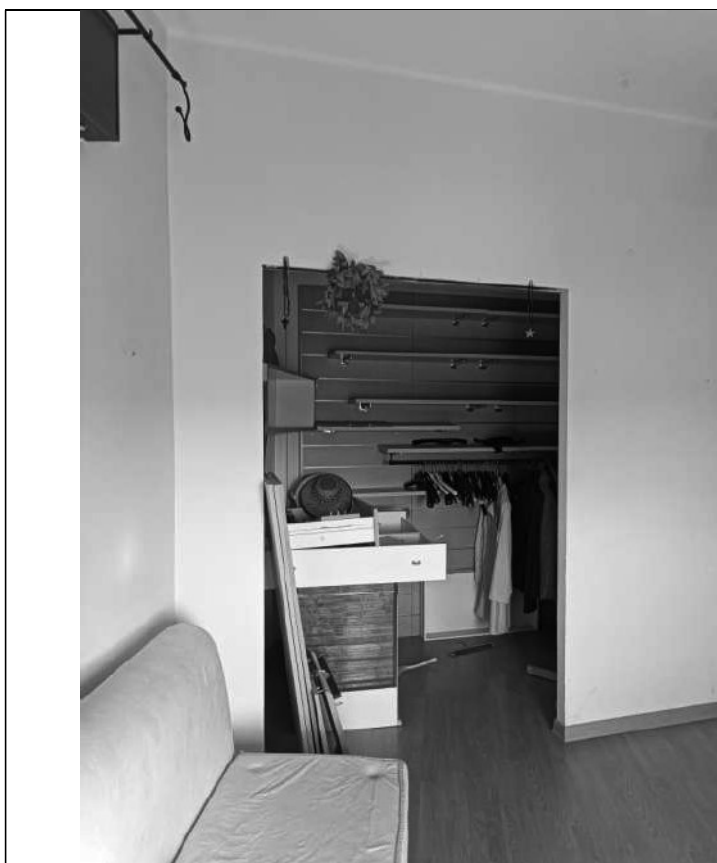
**Foto 42.** Vista della cabina-armadio della Camera Sud-Ovest

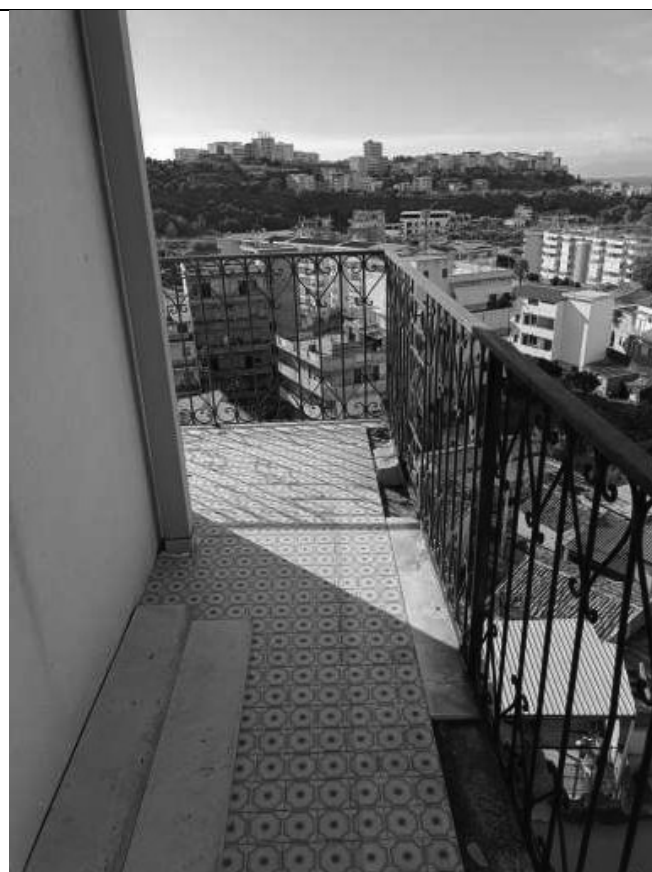
**Foto 44.** *Vista del balcone comune posto a Sud-Ovest, a servizio delle camere Sud-Ovest e Sud-Est*

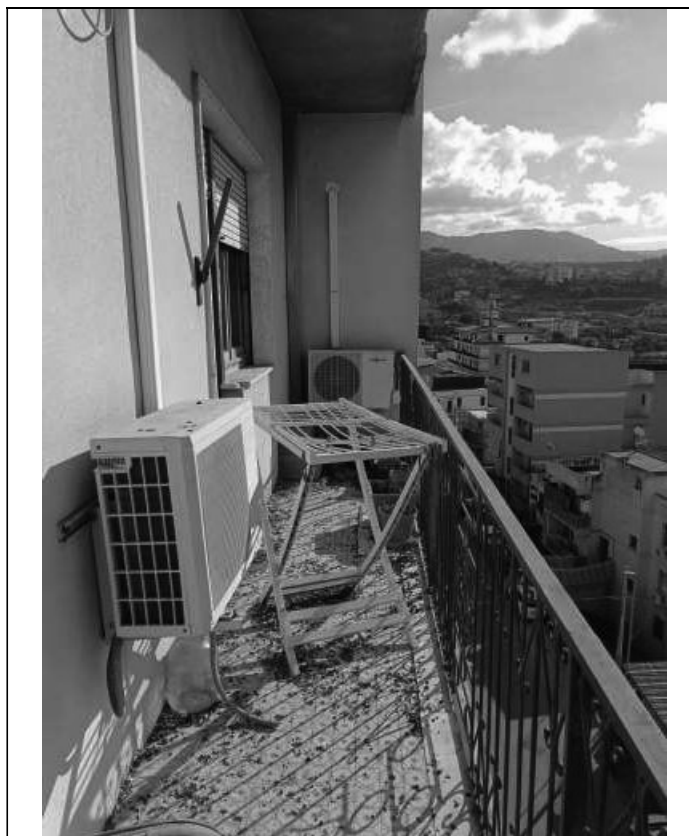
**Foto 45.** *Vista del balcone Sud-Ovest, a servizio delle rispettive camere*

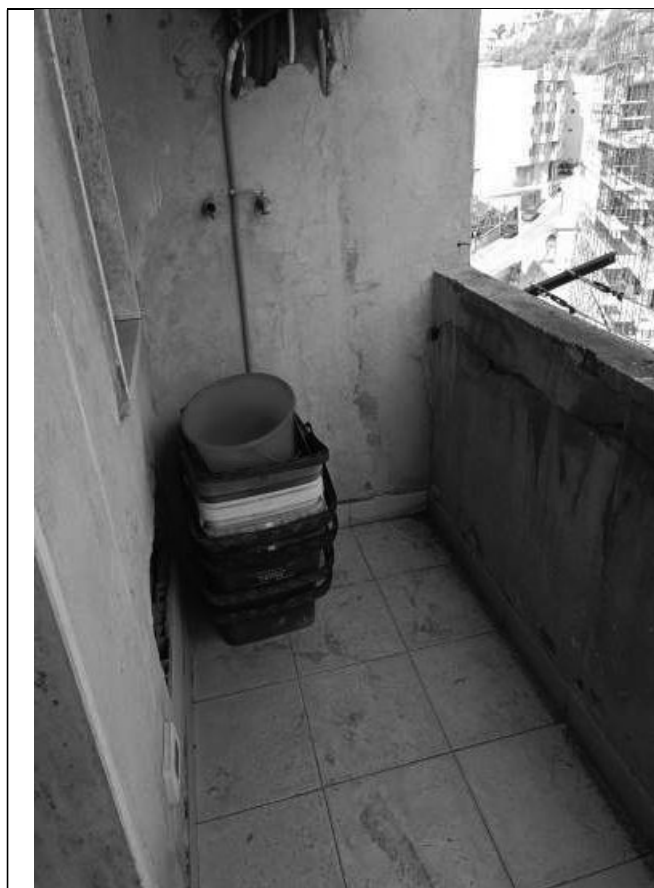
**Foto 46.** *Vista del balcone Nord-Est, a servizio della cucina*

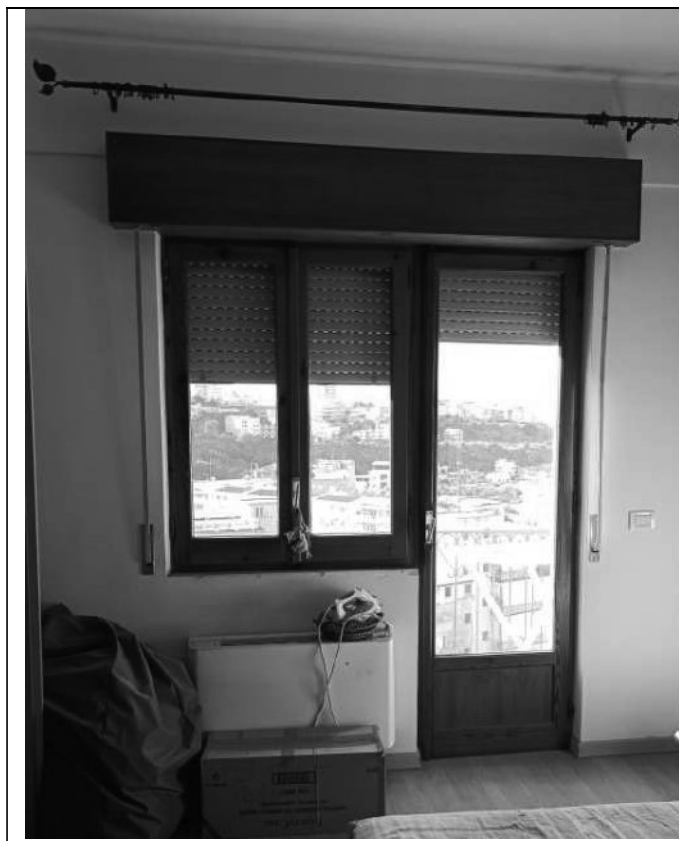
**Foto 51.** Particolare della tipologia di porta-finestra e finestra interna

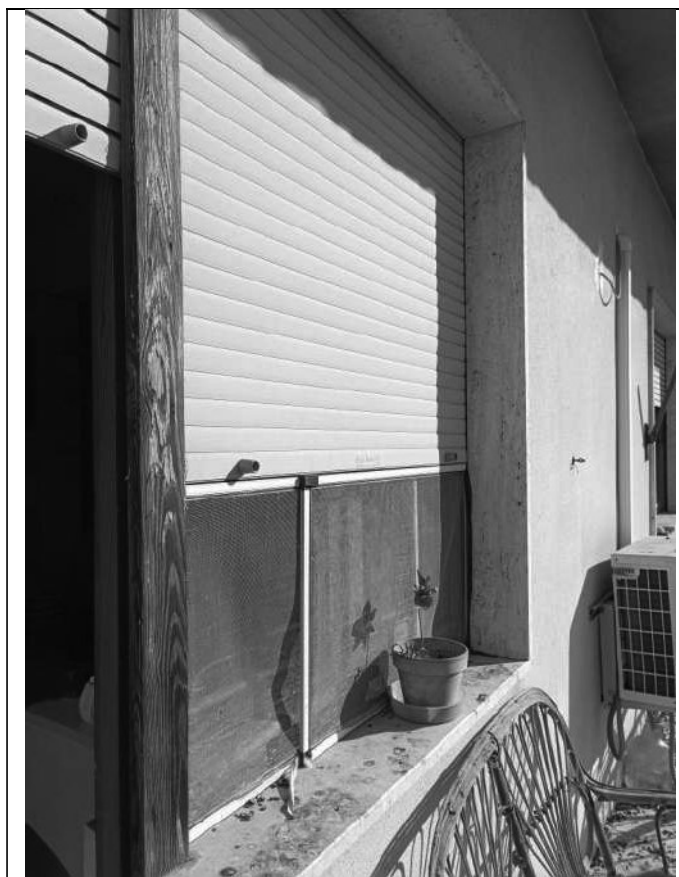
**Foto 52.** Particolare della tipologia di avvolgibili in pvc

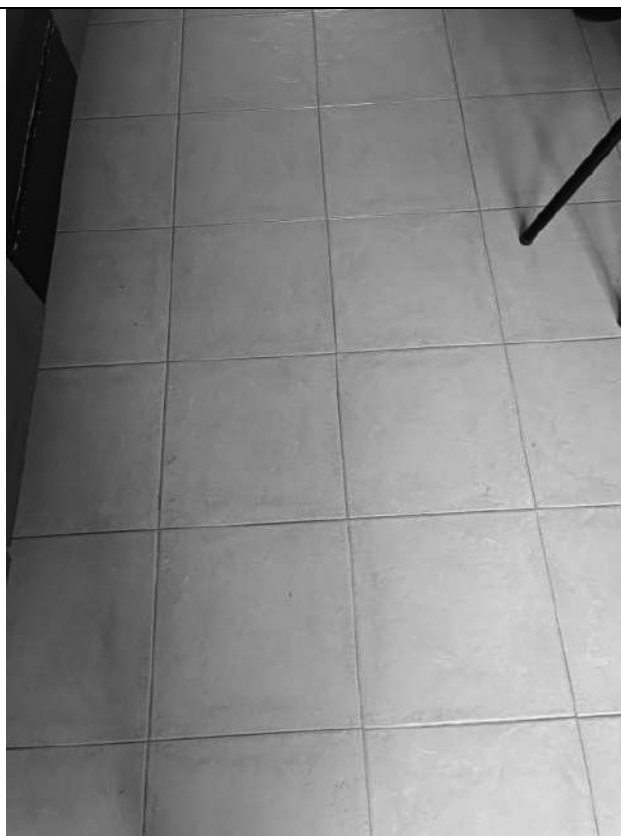
**Foto 53.** Particolare della tipologia di pavimentazione, in piastrelle di ceramica, presente nella cucina

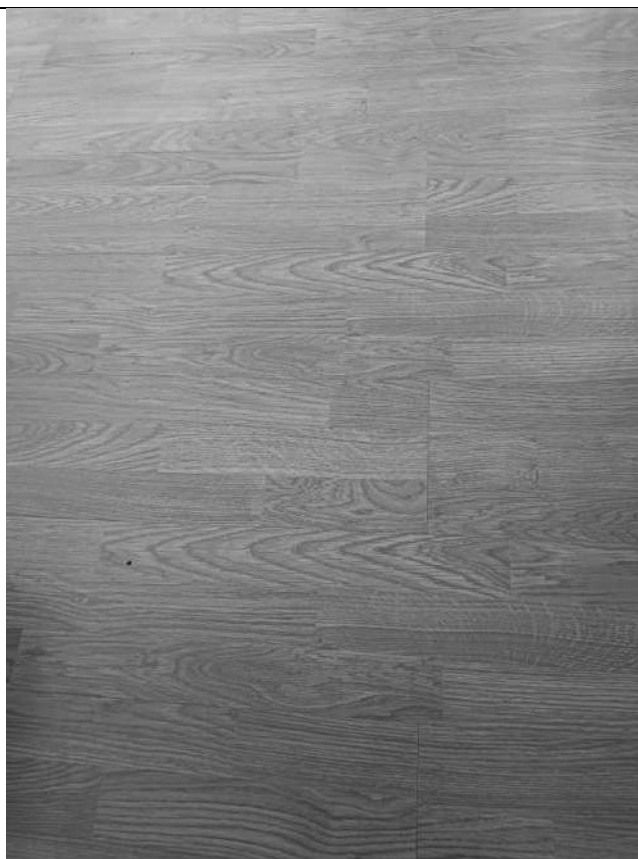
**Foto 54.** Particolare della tipologia di pavimentazione in laminato, presente in tutti gli altri ambienti.

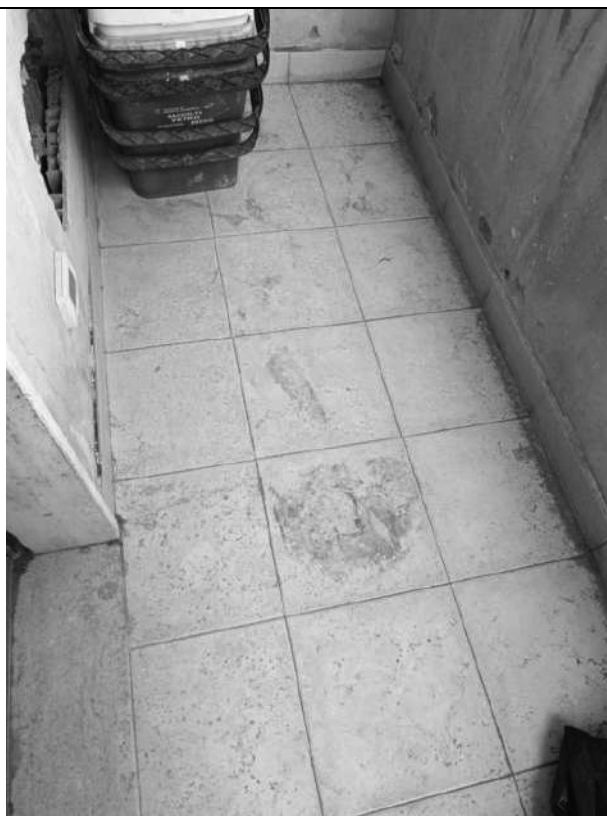
**Foto 55.** Particolare della tipologia di pavimentazione, in piastrelle di ceramica, presente sul balcone posto sul lato Nord

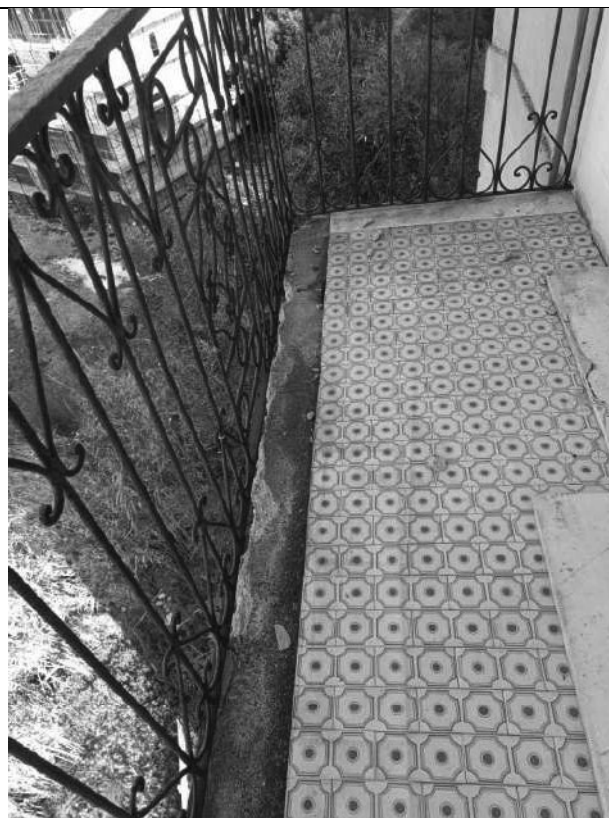
**Foto 56.** Particolare della tipologia di pavimentazione, in piastrelle di ceramica, presente sul balcone posto sul lato Sud

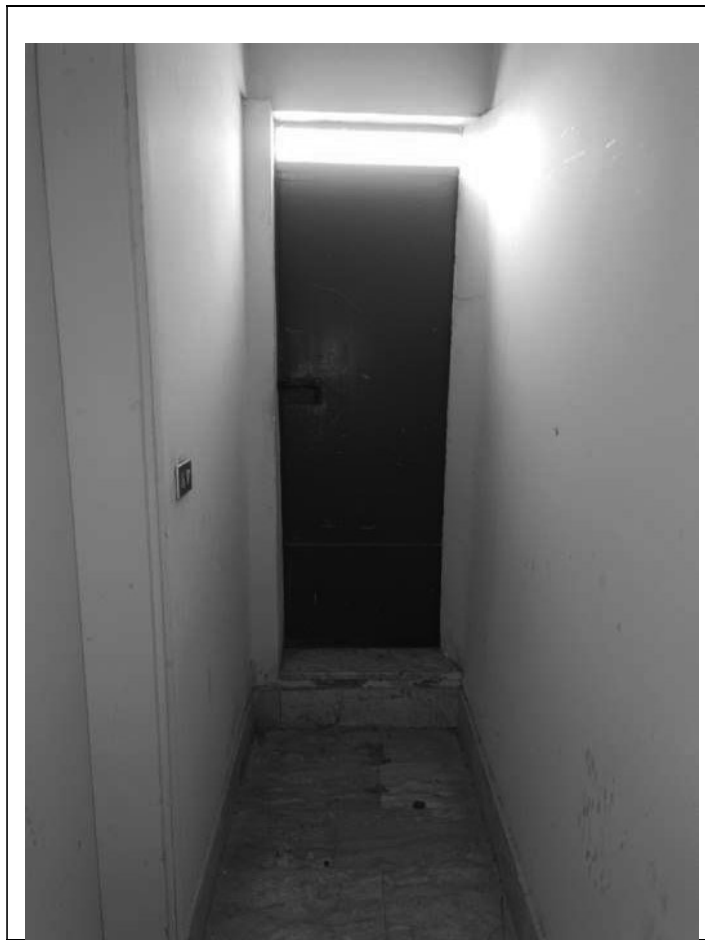
**Foto 57.** *Vista del corridoio dell'abbaino di accesso alla terrazza*

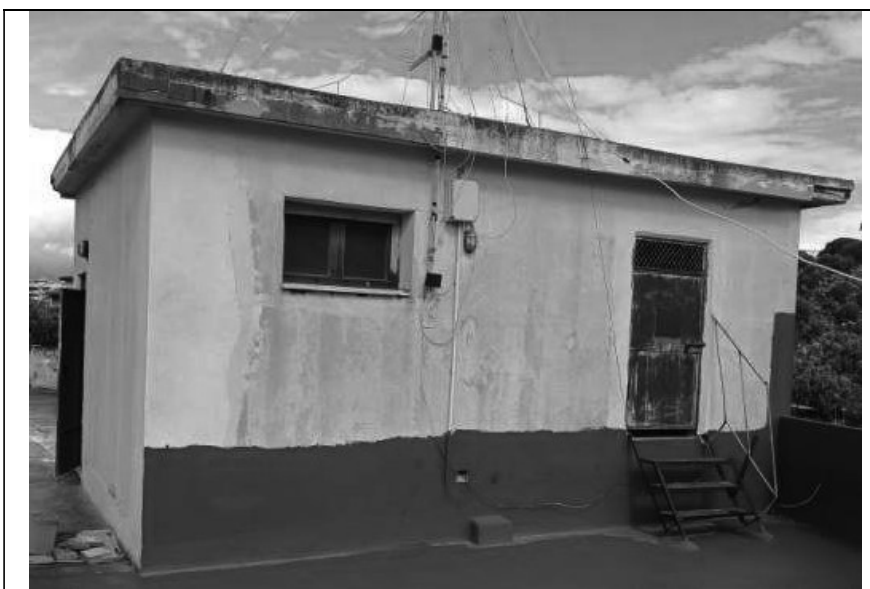
**Foto 58.** *Vista dell'abbaino*

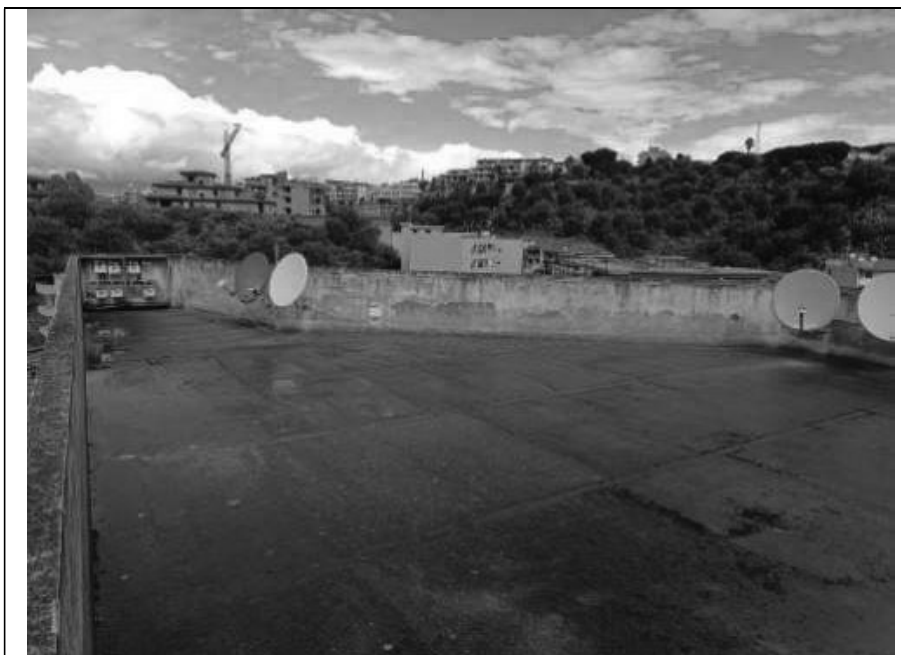
*Foto 59. Vista della terrazza, lato Nord-Ovest*

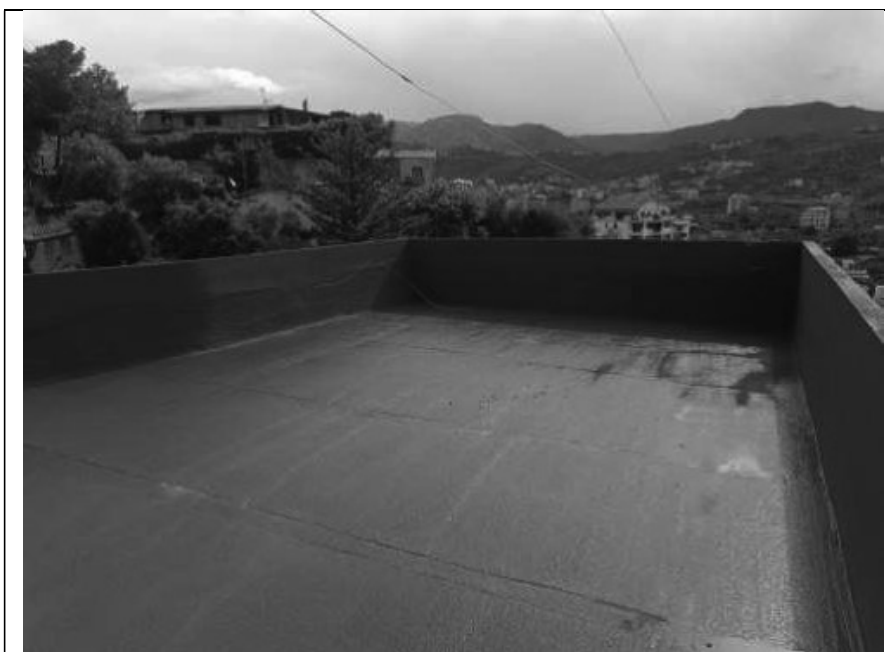
*Foto 60. Vista della terrazza, lato Sud-Est*

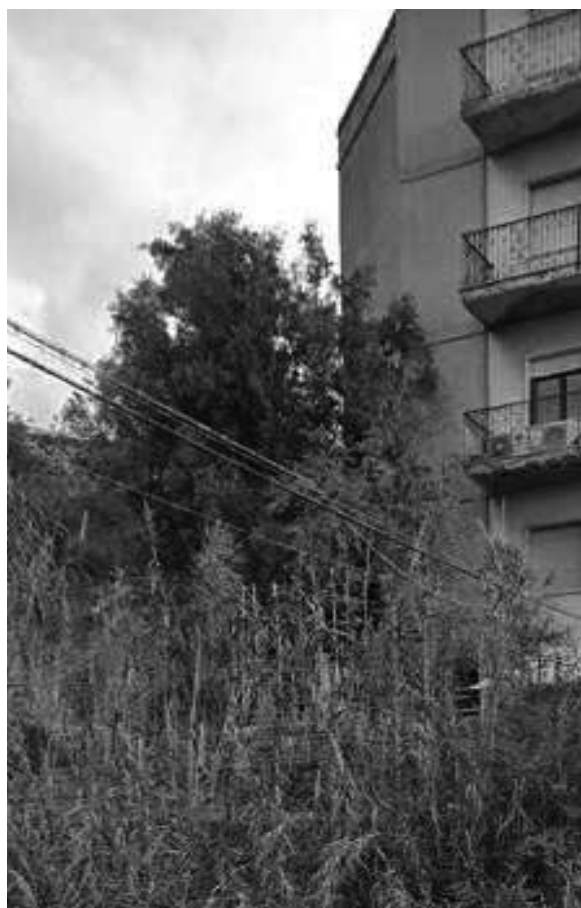
**Foto 61.** Particolare del terreno facente parte del sub 17, lato Nord-Ovest

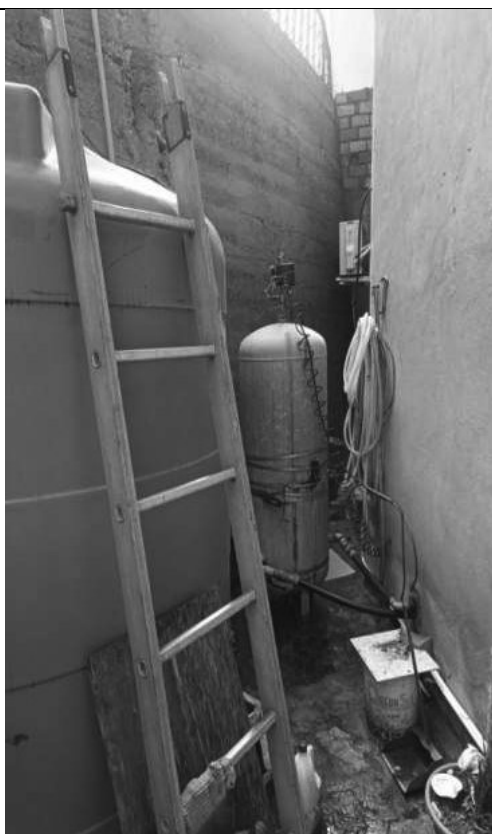
**Foto 62.** Particolare del cortile, lato Nord-Est (sub 17)

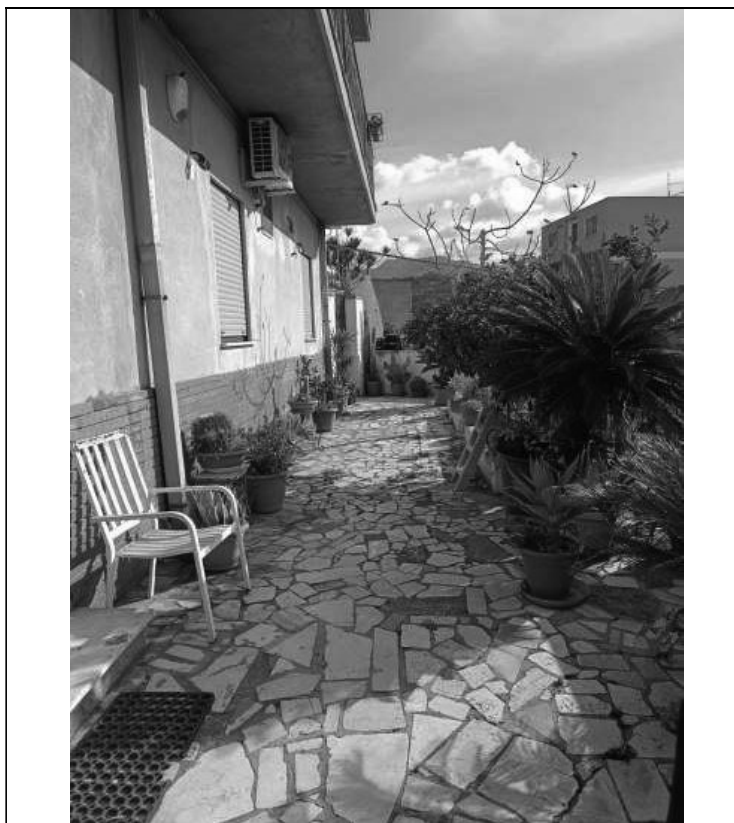
**Foto 63.** Particolare del cortile, lato Sud (sub 17)
